GENERALEFTERSYN UDFØRT FOR:

BRO NR.: 64
STRÆKNING: DALBYVEJ
FUNKTION: UF af Freerslev Å

BYGVÆRKETS NAVN:	Dalby Bro
BYGVÆRKSID.:	3851060-0-001.00
STATIONERING:	-
OPFØRT I ÅR:	-
OMBYGGET I ÅR:	1988
NYPRIS (I 1000KR):	1500

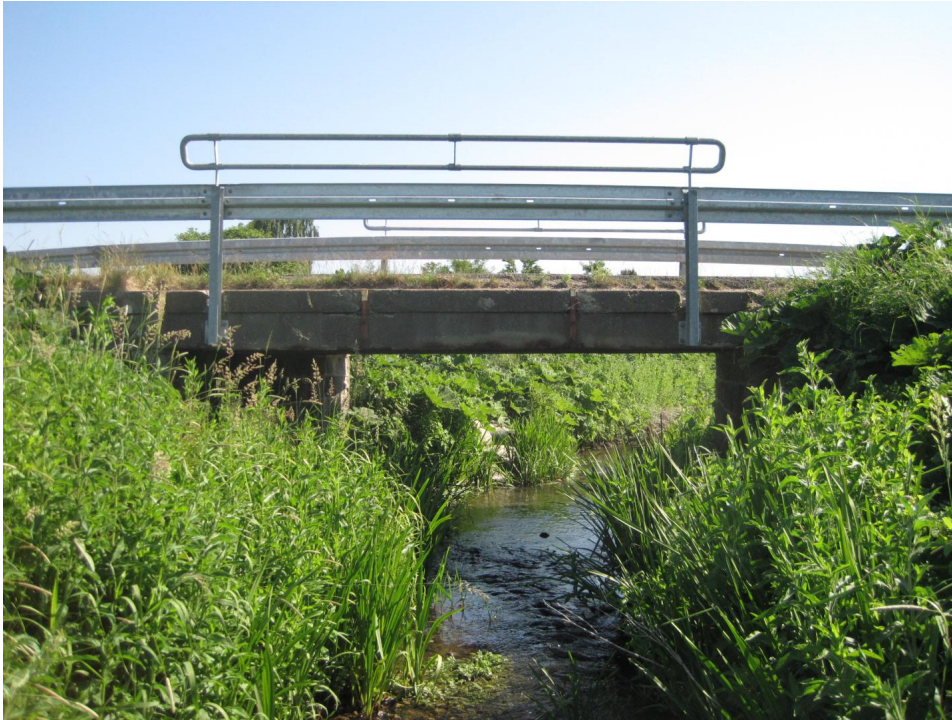
Foto 1: Hele bygværket: Facade mod vest

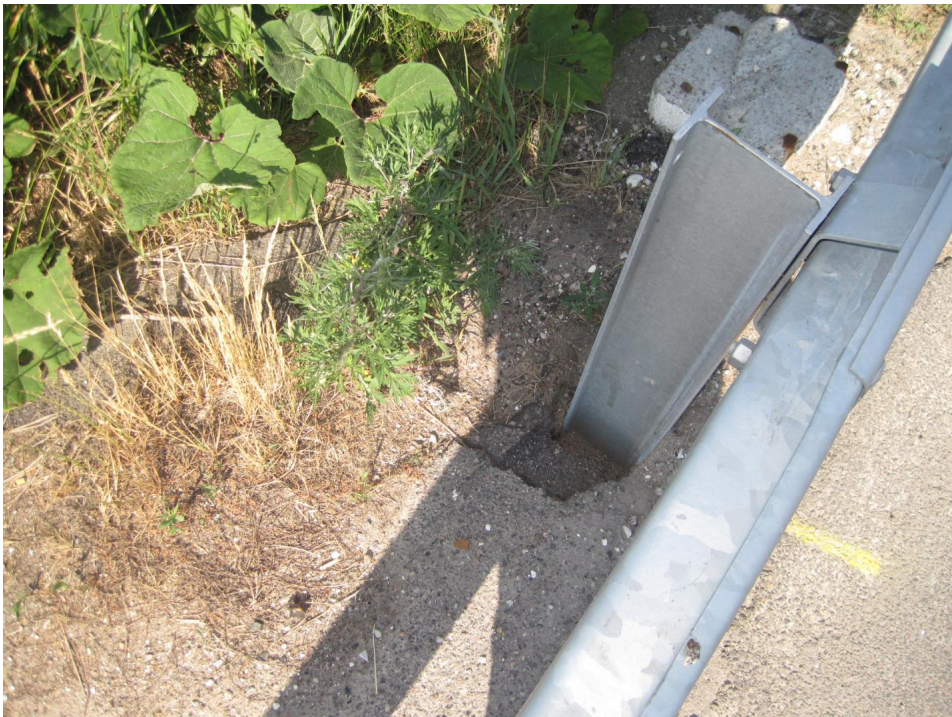
Foto 2: Autoværn: Hul omkring scepter

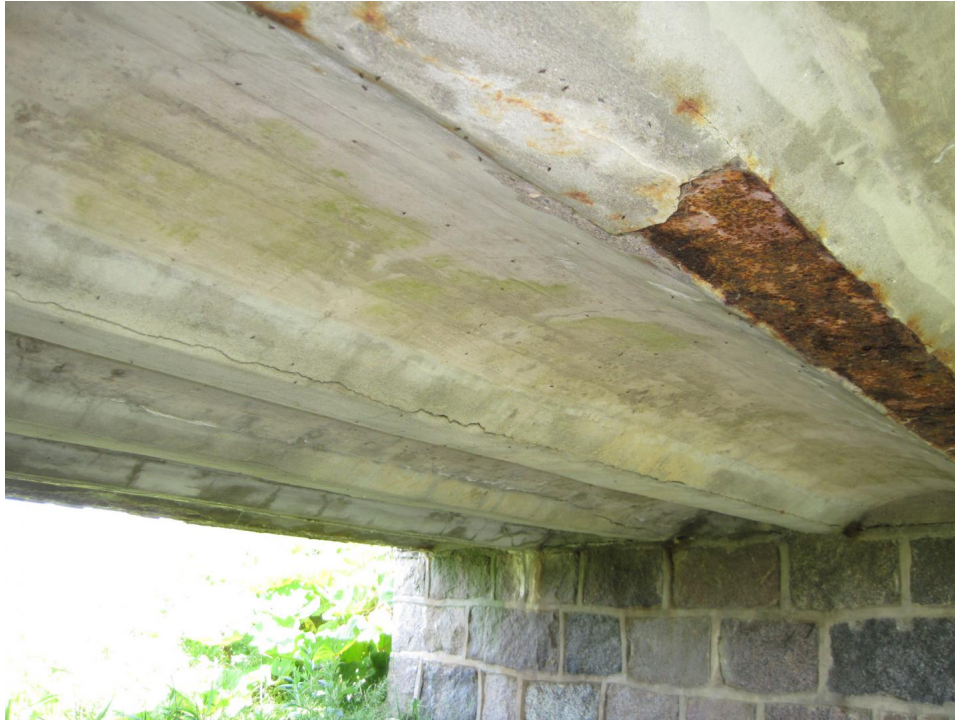
ELEMENT	TILST. KARR.	SKADEREGISTRERING	PRIS 1000 kr.
HELE BYGVÆRKET	3		900
FLØJE	3	Sætningsskade ved NØ fløj. Mangler fuger - sæligt ved vandspejl	100
SKRÅNINGER	1		
ENDEUNDERSTØTNINGER	2	Mangler fuger mellem sten	100
MELLEMUNDERSTØTNINGER			
LEJER			
BÆRENDE OVERBYGNING	3	Svær korrosion i indstøbte profilens underflanger	300
FUGTISOLERING	2	Gennemsvivninger flere steder	300
KANTBJÆLKER	2	Få betonskader	
AUTOVÆRN, RÆKVÆRK	1		
BROBELÆGNINGER	2	Kraftige sætninger ved broender	100
FUGER			
ANDRE ELEMENTER

Foto 3: Bærende overbygning: Korrosion i indstøbte I profiler

Det anbefales at der udføres et særeftersyn for at belyse optimalreparationsstrategi. Bro totalrenoveres indenfor 5-10år

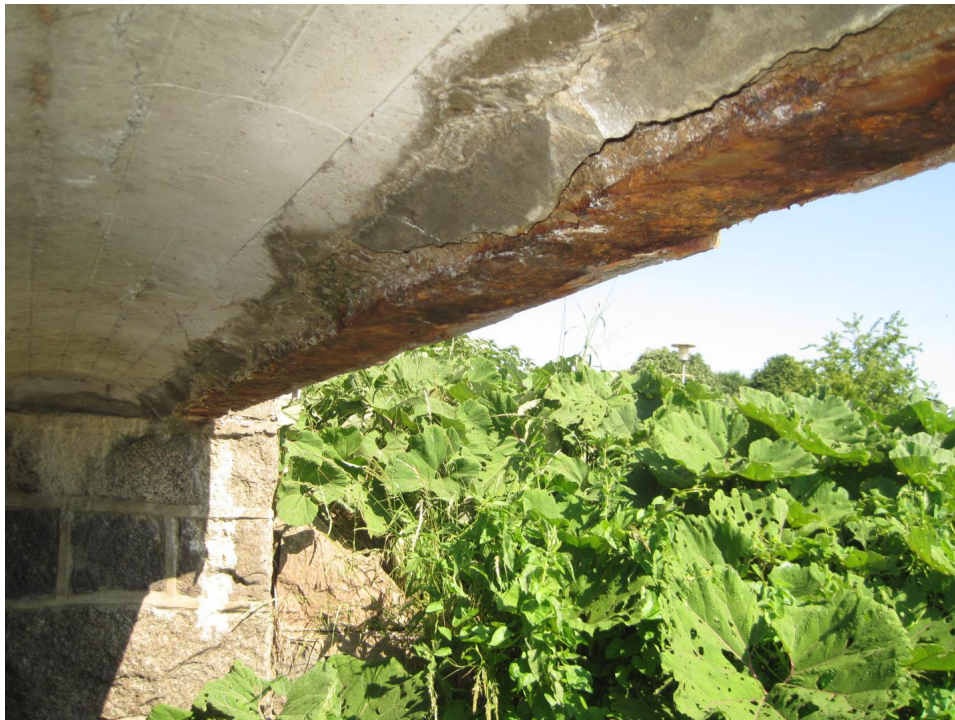
Foto 4: Bærende overbygning: Korrosion i indstøbte I profiler

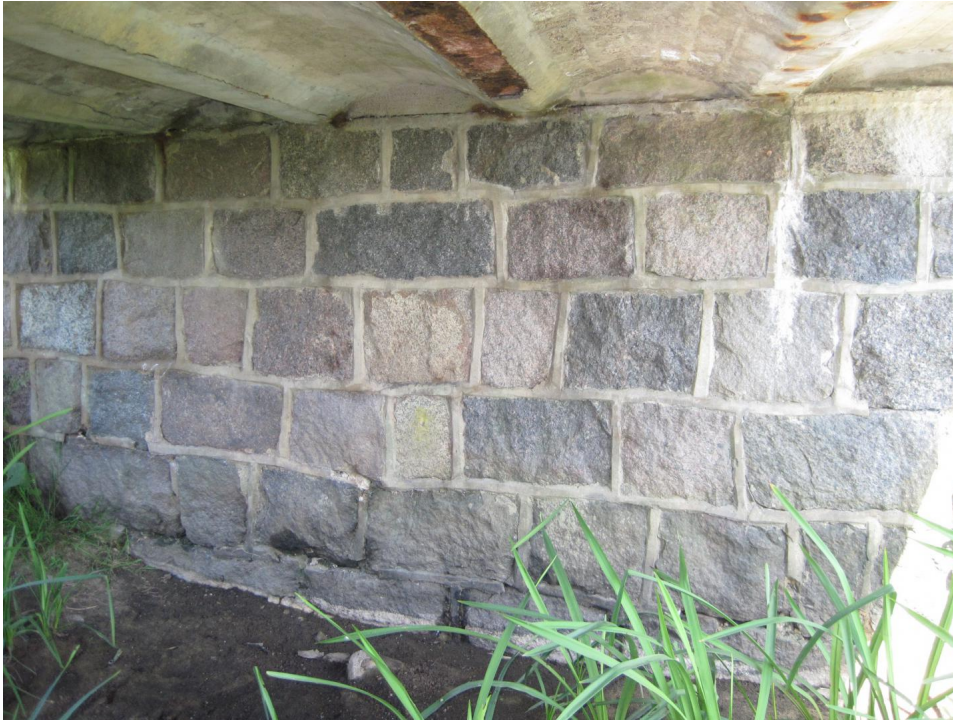
Foto 5: Endevederlag: Endevederlag mod syd

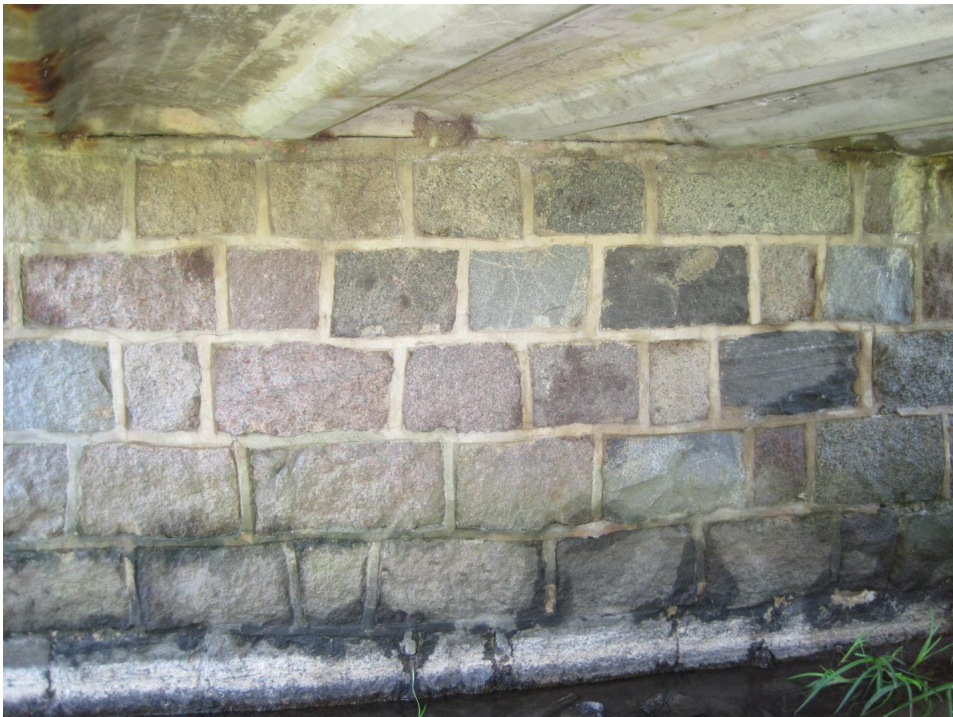
Foto 6: Endevederlag: Endevederlag mod nord

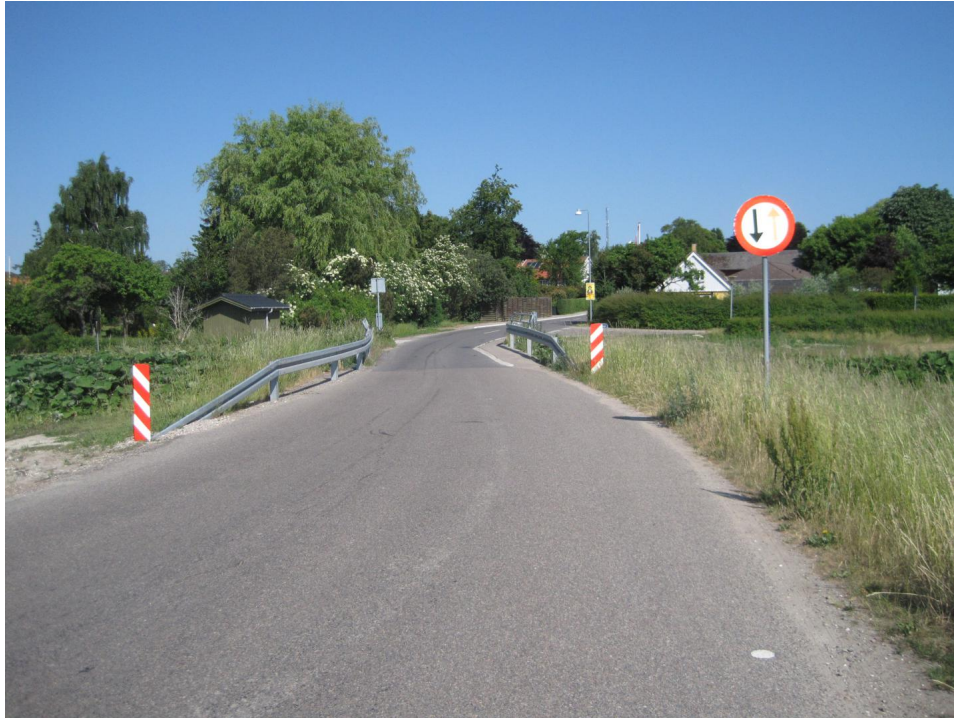
Foto 7: Belægning: OF vej set mod nord

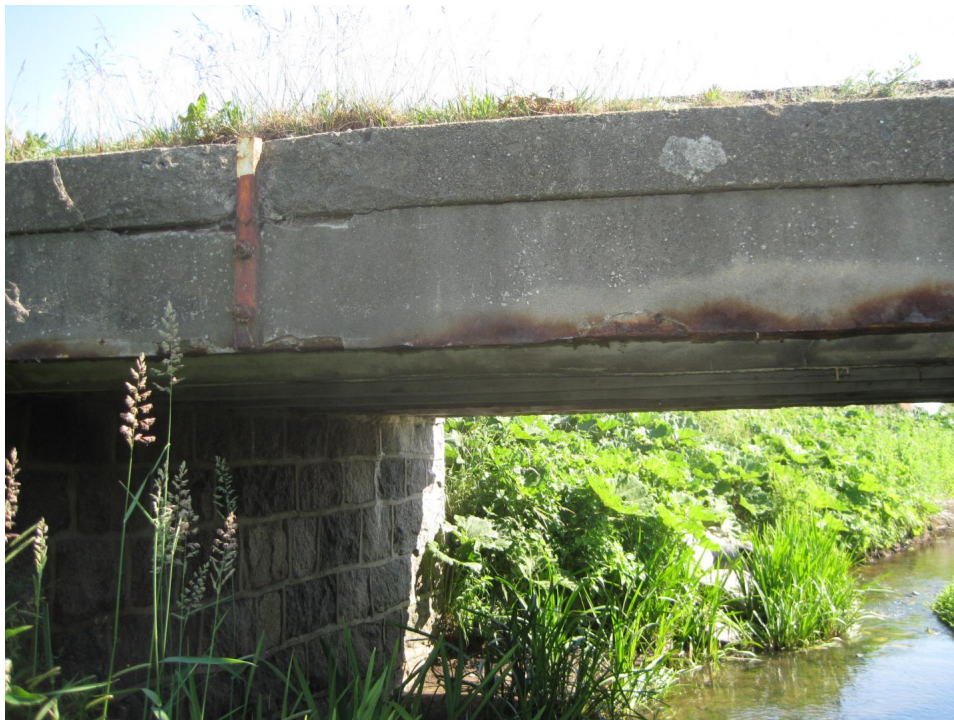
Foto 8: Bærende overbygning: Korrosion i indstøbte I profiler

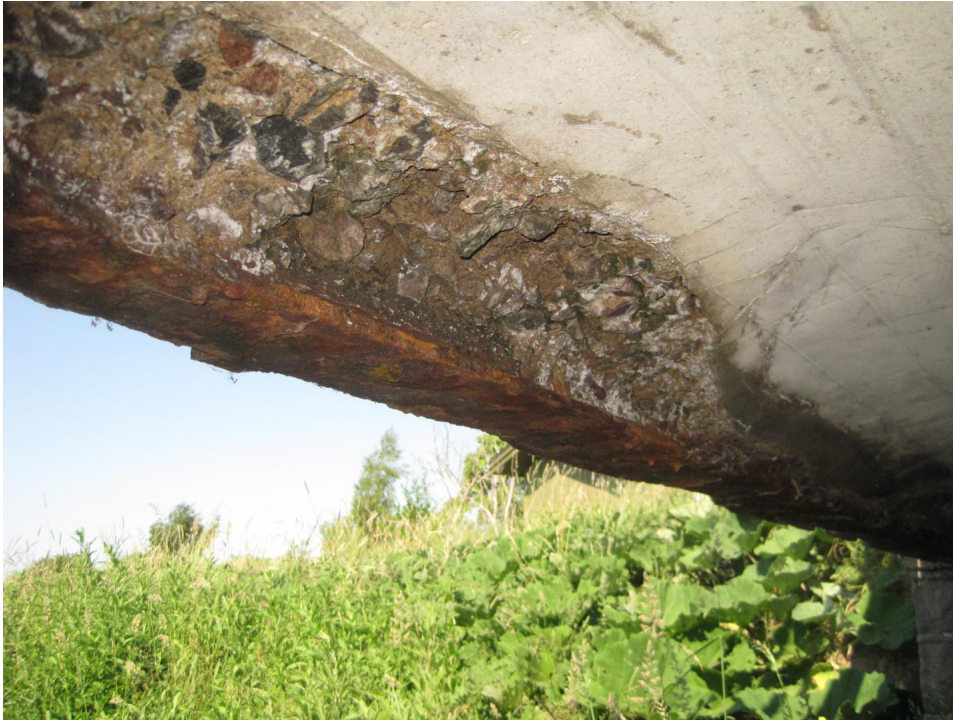
Foto 9: Bærende overbygning: Korrosion i indstøbte I profiler

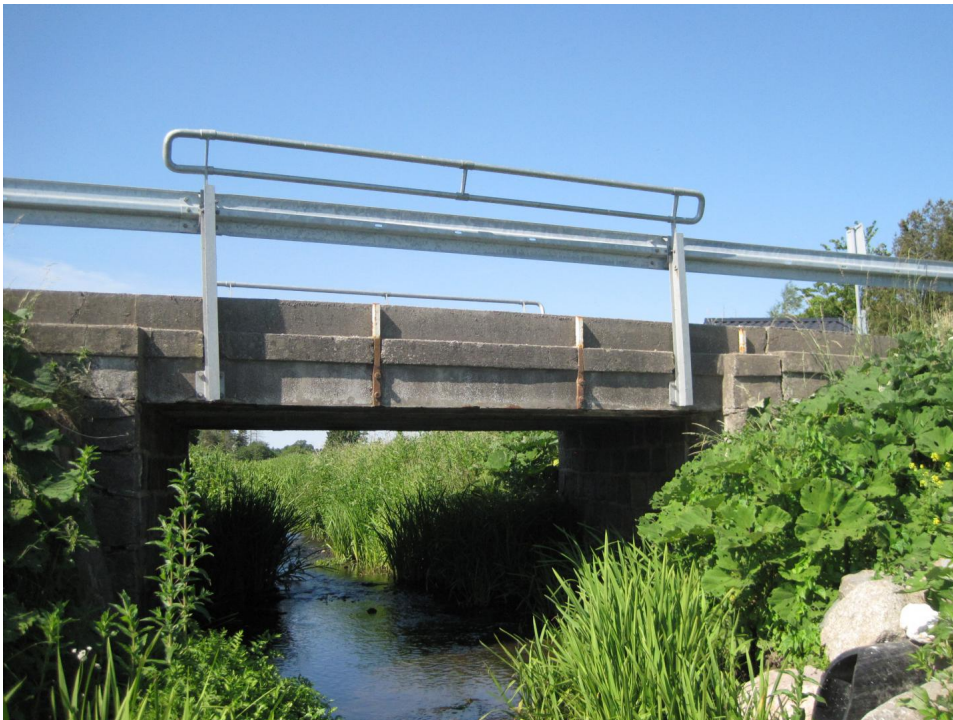
Foto 10: Hele bygværket: Facade mod øst
