DECEMBER 2023

GRUNDEJERNE KAJ ØRUMS VEJ 1,3,7,9,11 & 13 FAXE KOMMUNE

VEDLIGEHOOLD OG REPARATION AF KYSTBESKYTTELSE VED KAJ ØRUMS VEJ, FAXE

DETALJER VEDR. PROJEKT FOR DE ENKELTE MATRIKLER

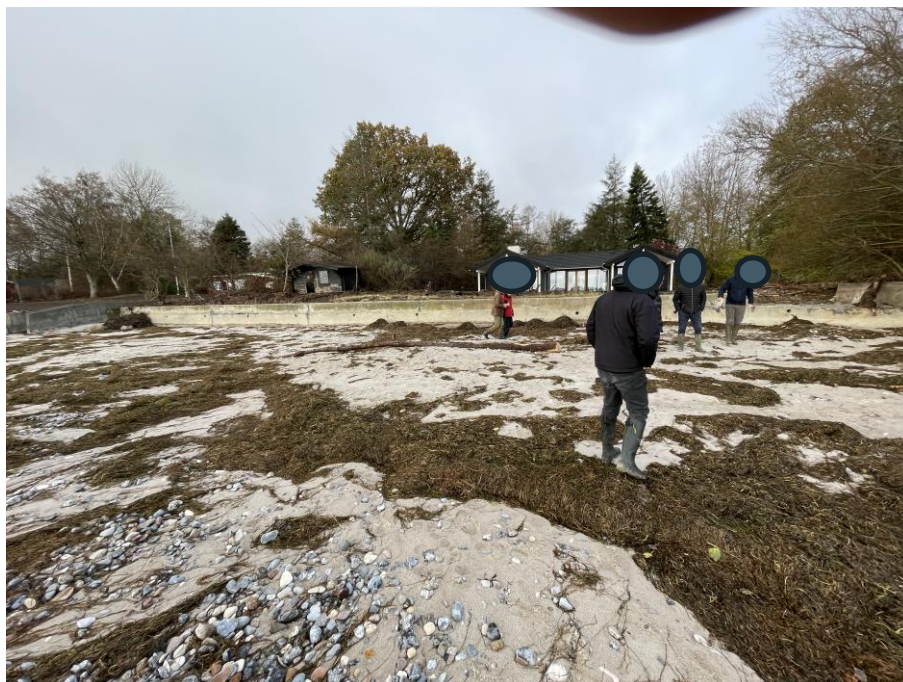
Der er her en relativ bred strand, og en betonmur mellem strand og haven. Der er under stormfloden sket skade på ca. 3 m af muren i den nordlige ende, samt erosion af jorden i haven bag muren på grund af stort bølgeoverskyl. Muren har en topkote på ca. +2,2 m. Der var ingen stensætning foran muren.

Figur 2-6 Foto efter stormfloden, nr. 1

- 1 Dispositionsforslaget for reparation omfatter følgende:
- 2 Opfyldning med materiale, lerjord i haven bag muren til underlag for ny stenkastning.

- 3 Opbygning af standard forstærknings-profil for skræntfodsbeskyttelse. Denne udføres med relativ flad hældning på 1:5 foran muren og 1:8 oppe i haven, da man derved reducerer bølge- opskyllet over muren og vand- mængden; så det vil være muligt at bevare udsigten fra matriklen. Sten- kastningen vil nå ca. 5 m ud fra muren.
- 4 Profil af stenkastning:

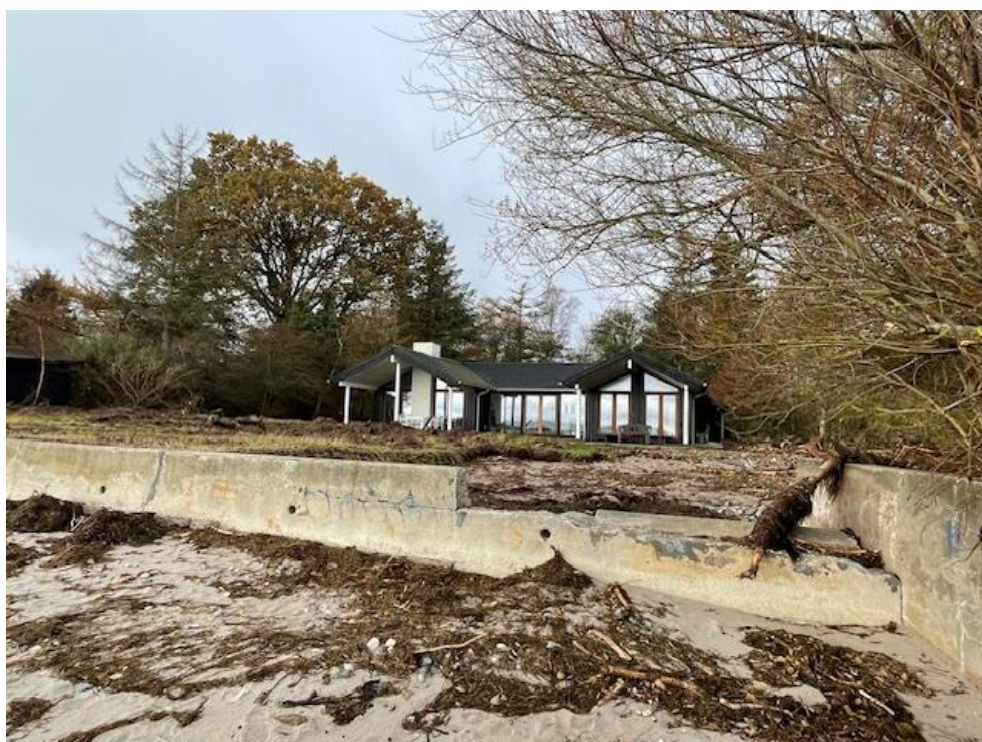
Figur 2-7 Foto efter stormfloden, nordlige ende af mur, med ca. 3m hul.

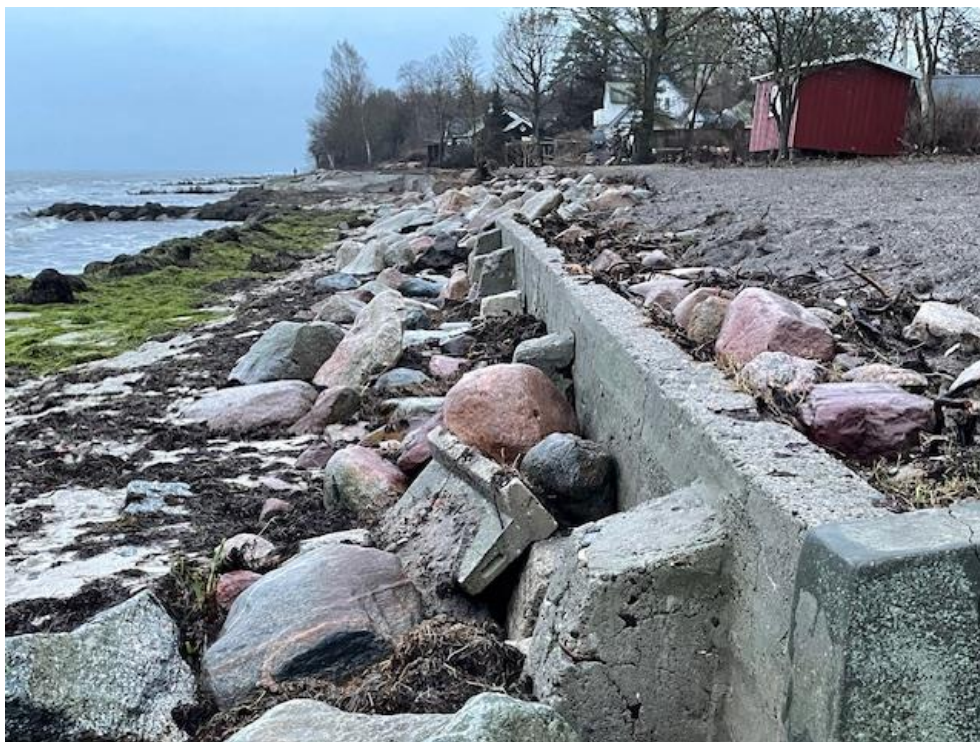
Der er under stormfloden sket erosion i terrænet i haven over stenkastningen på grund af stort bølgeoverskyl.

Figur 2-11 Matrikel nr. 3 muren og stenkastning set mod syd efter stormfloden

- 5 Dispositionsforslaget for reparation omfatter følgende:
- 6 Optagning af stenkastningen, sortering af sten og oplagring i midlertidigt depot på stranden. Det er vurderet at den bedste løsning er ved at genopbygge med de samme sten suppleret med nye sten efter behov.
- 7 Opfyldning med materiale, lerjord i haven bag muren til underlag for ny stenkastning i højere niveau.
- 8 Opbygning af standard forstærknings-profil for skræntfodsbeskyttelse inklusive geotekstil og filterlag under dækstenslag.
- 9 Hvor muren er intakt, bibeholdes denne.
- 10 Profil af stenkastning. Det bemærkes, at nyt profil ligger indenfor det eksisterende:

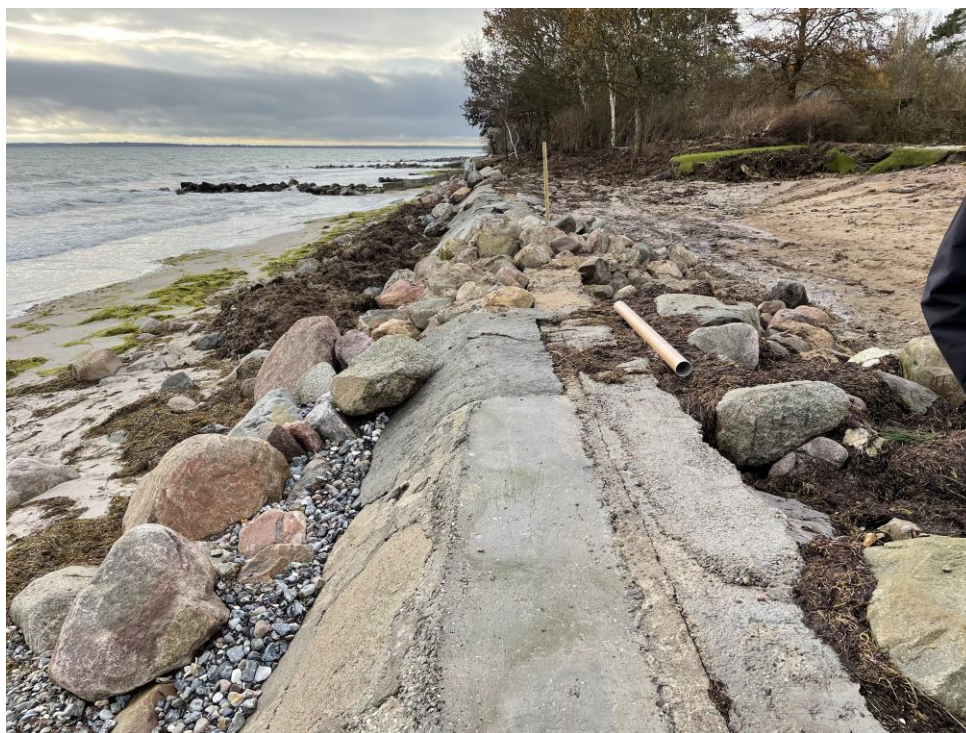
Figur 2-15 Foto efter stormfloden, nr. 7.

Bølgerne under det store højvande skyllede op over muren og eroderede kraftigt i området mellem muren og huset; og terrænet på terrassen oppe ved huset var oprindeligt i kote +3,2 m, men blev eroderet ned til ca. +2,3 m. Store mængder jord blev tabt og skyllet ud i havet.

- 11 Optagning og midlertidig oplagring af eksisterende sten.
- 12 Dispositionsforslaget for reparation omfatter følgende:
Reparation af betonmur hvor den er ødelagt eller udfyldning af skadet område i muren med impermeabelt materiale; kan være. Ler, geotekstil-sække med sandfyld.
- 13 Opfyldning i haven bag muren med materiale, lerjord af terræn til tidligere niveau
- 14 Opbygning af standard forstærknings-profil for skræntfodsbeskyttelse, herunder med en afslutning af konstruktionen med en betonblok til kote +3,5 m, dvs. ca. 0,3 m over terræn.

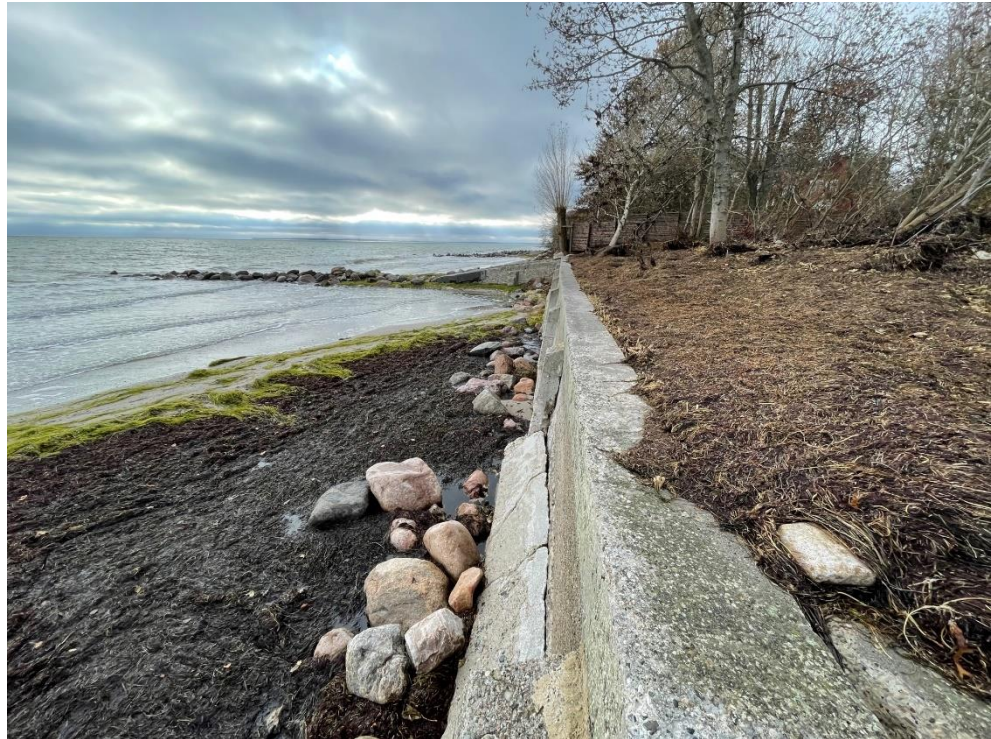
Der er under stormfloden sket skade terrænet over stenkastningen i form erosion i haven bag muren på grund af stort bølgeoverskyl.

Figur 2-19 Nr. 9 efter stormflod, set mod syd. Erosion over muren og aflejring af store mængder tang over muren.

- 17 Dispositionsforslaget for reparation omfatter følgende:
- 18 Optagning af stenkastningen, sortering af sten og oplagring i midlertidigt depot på stranden.
- 19 Opfyldning med materiale, lerjord i haven bag muren til underlag for ny stenkastning i højere niveau.
- 20 Opbygning af standard forstærknings-profil for skræntfodsbeskyttelse, foran og oppe over muren, omfattende geotekstil, filterlag og dæksten.
- 21 Profil af stenkastning. Det fremgår, at den nede på stranden ikke ligger udenfor eksisterende strandprofil:

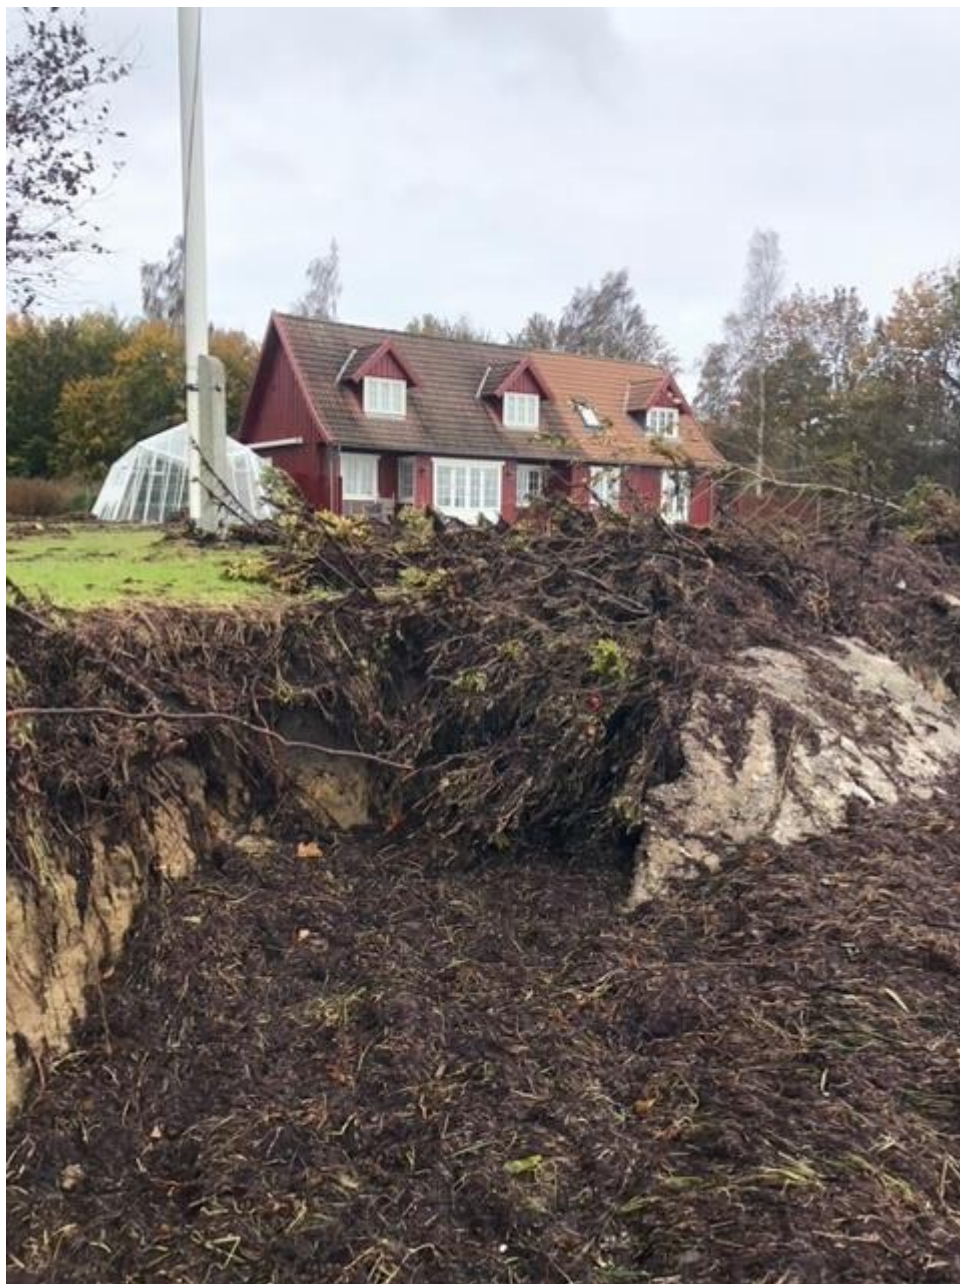
Der er under stormfloden sket skade terrænet over stenkastningen i form erosion i haven bag muren på grund af stort bølgeoverskyl, Figur 2-23 og Figur 2-24.

Figur 2-23 Nr. 11 efter stormfloden efter skade på skråning.

23 Optagning af stenkastningen, sortering af sten og oplagring i midlertidigt depot på stranden. Det er vurderet at den bedste løsning er ved at genopbygge med de samme sten suppleret med nye sten efter behov.

24 Opfyldning med materiale, lerjord i haven til reparation af skår i skrænten

25 Opbygning af standard forstærknings-profil for skræntfodsbeskyttelse inklusive geotekstil, filterlag og øverst dæksten.

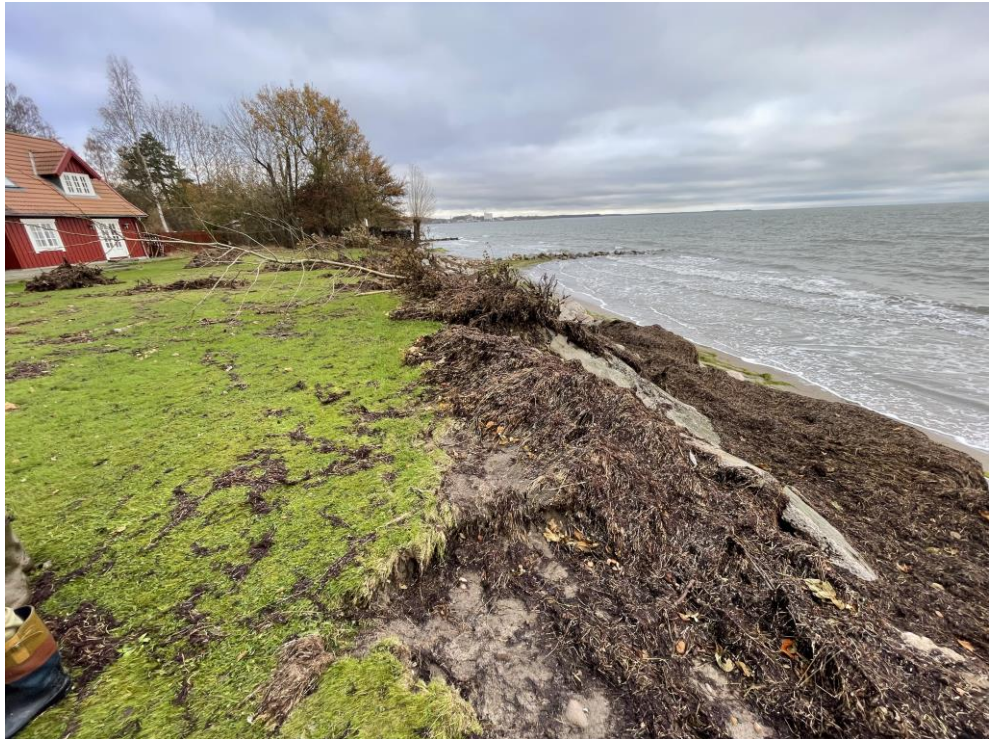
Figur 2-24 Nr 11 set oppe fra terræn. Bølgeerosion i kanten af bevoksning ved kanten af skrænten

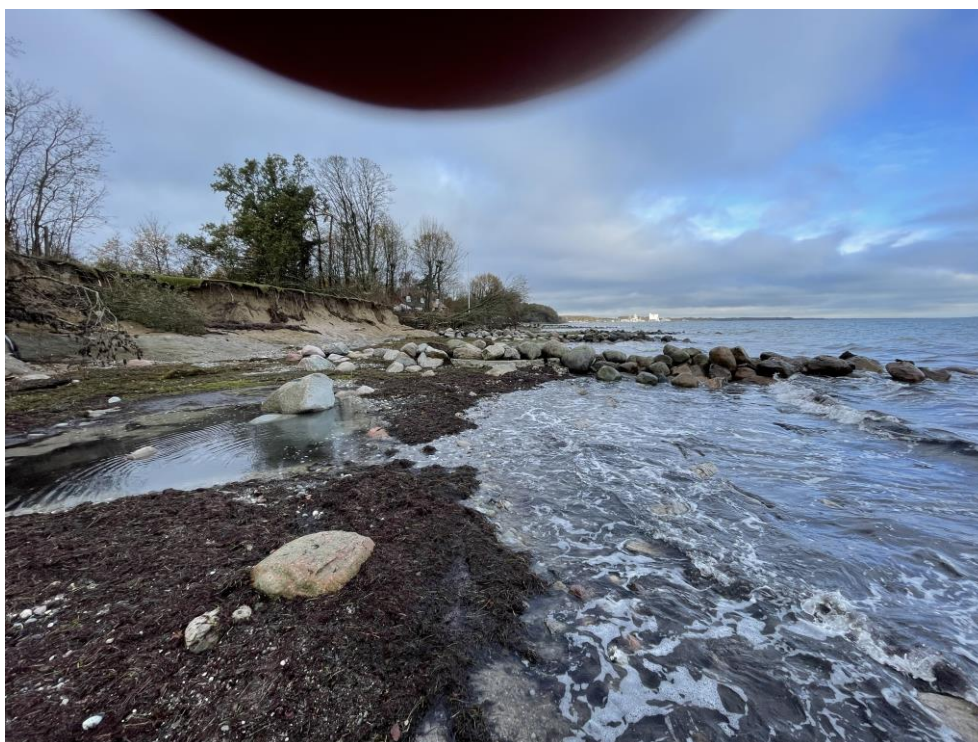
Figur 2-27 Foto efter stormfloden, estimeret tilbagerykning af skrænten ~5-10 m

Bølgerne under det store højvande eroderede kraftigt i kystskrænten, og der er estimeret en tilbagerykning på 5 til 10 m. Store mængder jord blev tabt og skyllet ud i havet. Der er ler/mergel jord nogle steder ved bunden af skrånningen; som hvis det bliver nødvendigt at bortgrave det skal indbygges under stenkastning, men ellers må det bortskaffes.

- 27 Dispositionsforslaget for reparation omfatter følgende:
- 28 Opfyldning med materiale, lerjord eller ral/sprængstenfyld til underlag for ny stenkastning samt opfyldning af hullet i nordenden af matriklen.
- 29 Opbygning af standard forstærknings-profil for skræntfodsbeskyttelse med geotekstil, filterlag og dæklag af sten.

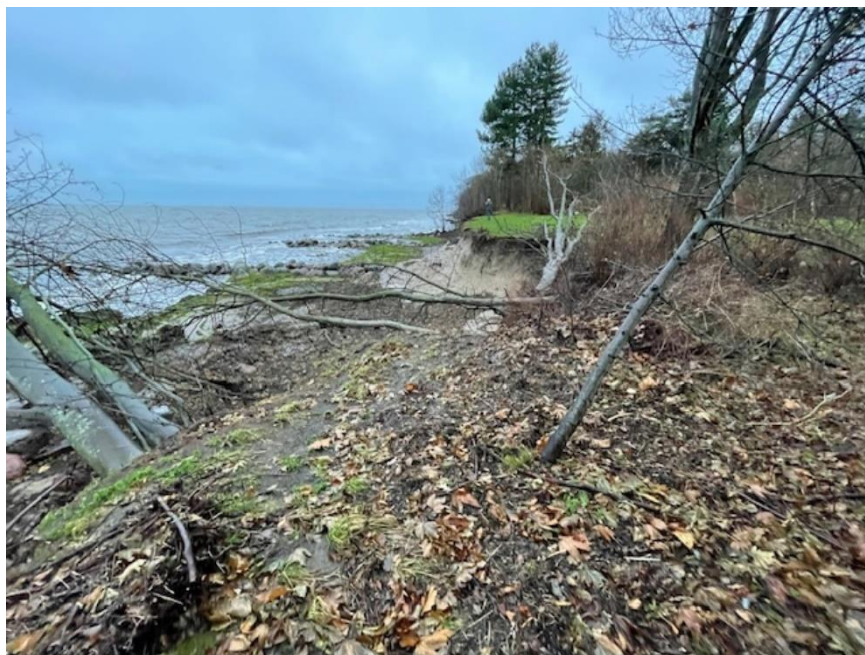
Figur 2-28 Hul i kystskrænten mod nord i nr. 13

I den nordlige ende af matriklen er der et stort erosionshul ind i skrænten, med et estimeret volumen på ca. $12 \cdot 5 \cdot 3 \text{ m} = 180 \text{ m}^3$ som vil kræve opfyldning inden etablering af stenbeskyttelsen, se Figur 2-28.
