MARTS 2024

**STRANDSTRÆDE 1 OG 3 FAXE LADEPLADS
ARNE NIELSEN & FAXEHUS EFTERSKOLE
MATRIKLERNE NR.7D, 6B & 5B**

**Projekt for kystbeskyttelse udfør de tre matrikler som skrænt-
fodsbeskyttelse.**

**NOTAT VEDR. EKSISTERENDE SITUATION EFTER STORMFLOD,
HYDROGRAFISKE FORHOLD OG DESIGN AF
KYSTSIKRINGSKONSTRUKTIONER**

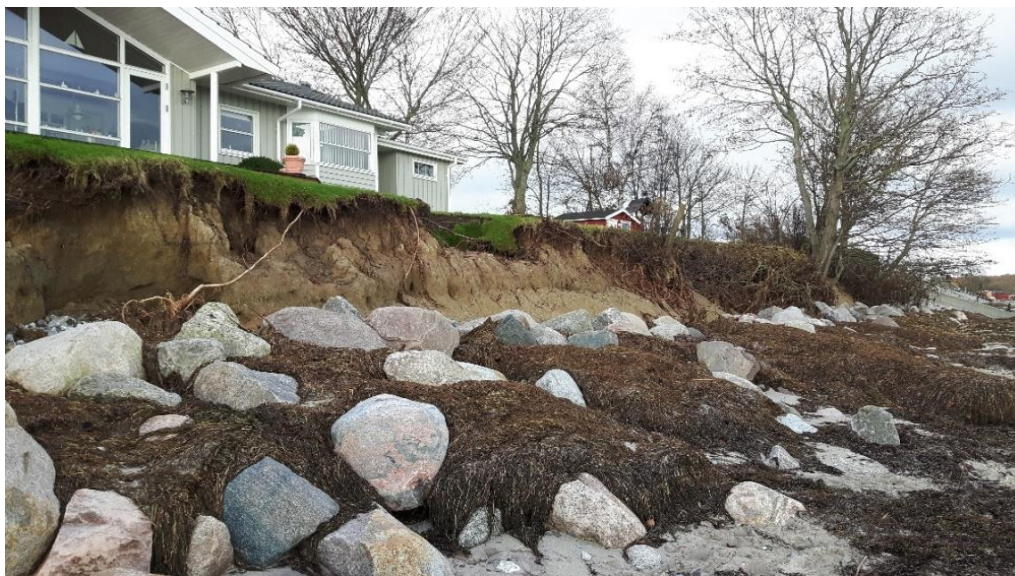
Figur 2-4 Situationen udfor matriklen Strandstræde 1 umiddelbart efter stormfloden. Stenkastningen er udjævnet, og der er sket stor erosion i skrænten over stenkastningen; som var for lav og som blev overskyldet af bølger under højvandet.

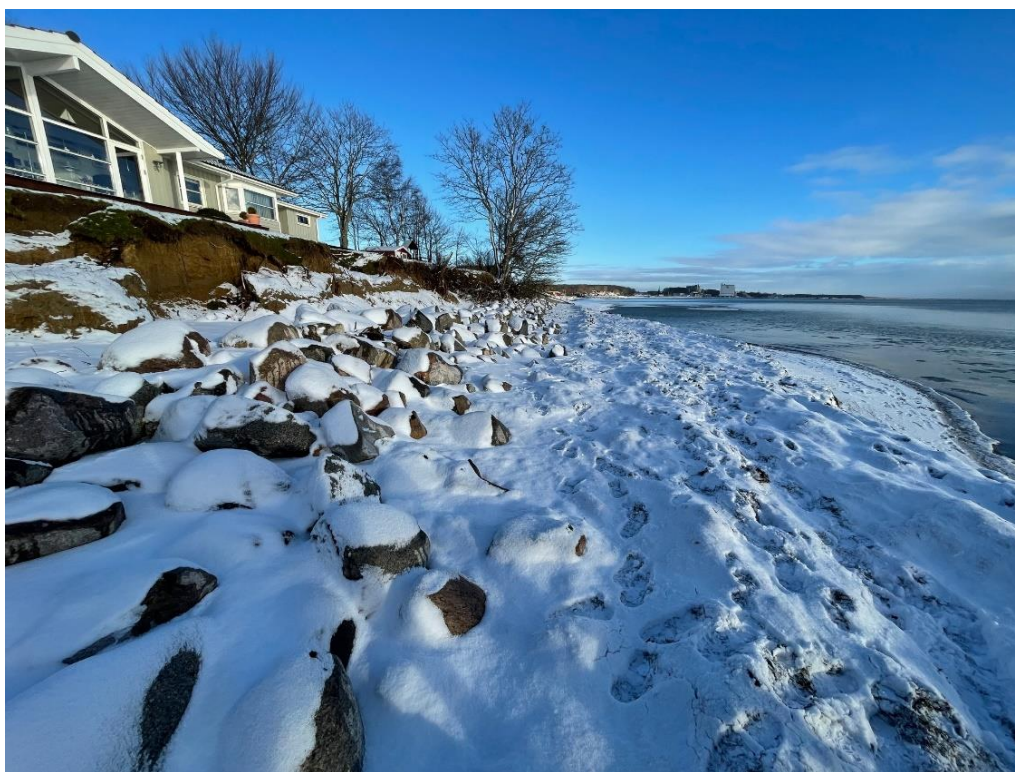
Figur 2-5 Situationen set mod nord i januar 2024

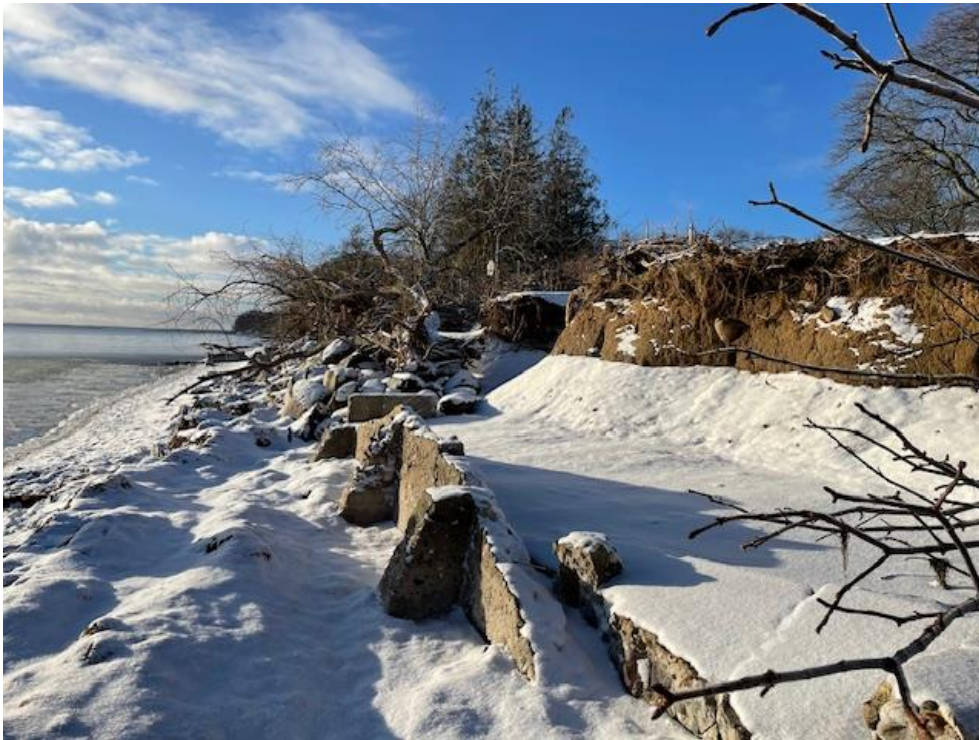
Figur 2-9 Set mod syd på Efterskolens matrikel med nedbrudt betonmur og stor erosion bagved. Derefter stenkastningen også med erosion bagved og væltede træer

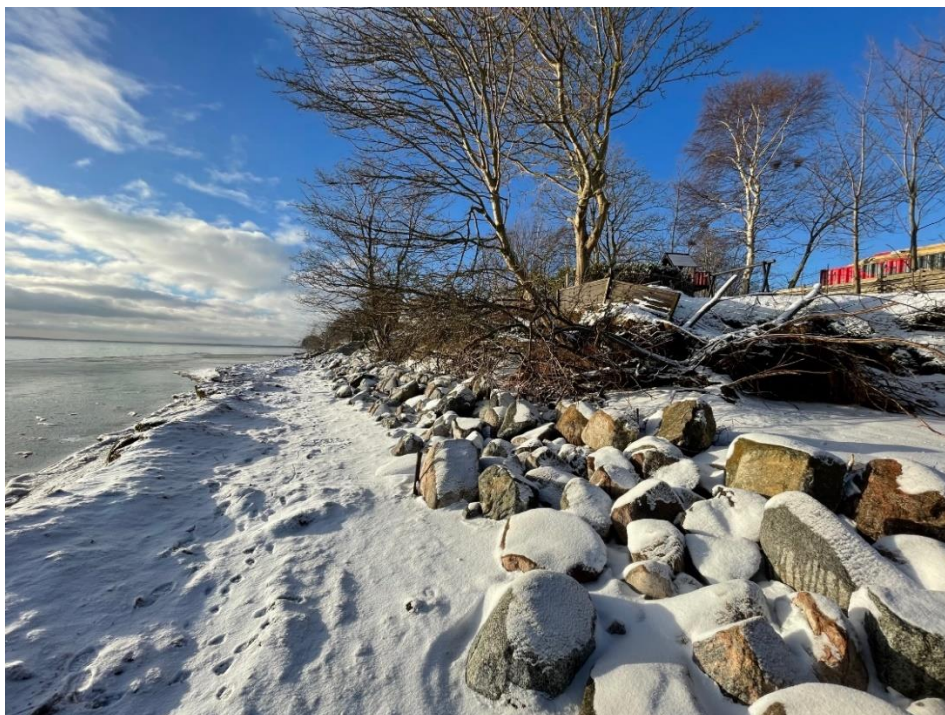
Figur 2-10 Stenkastningen set mod syd.

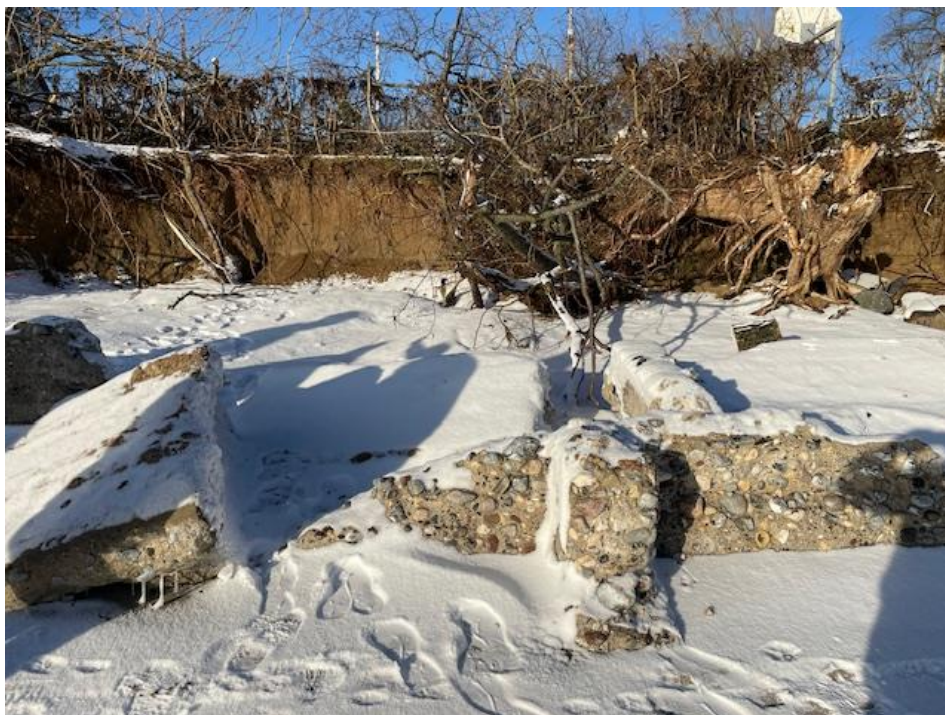
Figur 2-11 Udfor boldbane med ødelagt betonmur og stort erosionshul bagved. Afstand fra mur til skrænt bag hul ca. 8,5 m. Afstand til nordende af matrikel ca. 40 m.

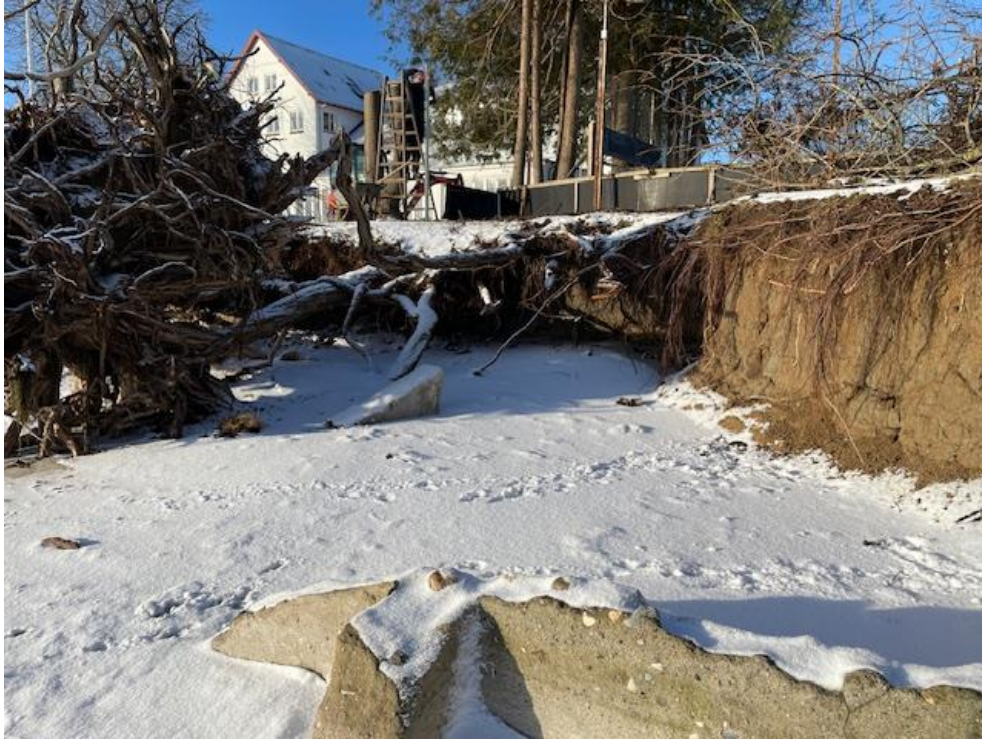
Figur 2-12 Erosionshul lige udfør boldbane. Ca.8 m dybt

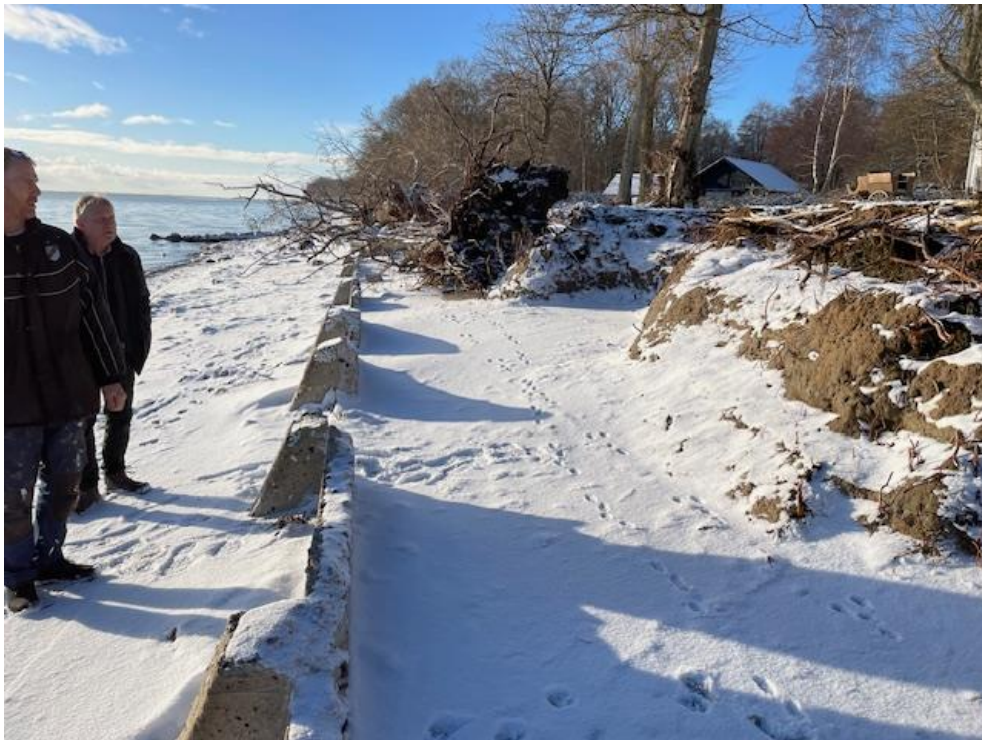
Figur 2-13 Lige udfør midten af Hovedbygningen set mod syd. Beskadiget betonmur med stor og dyb erosion, ~2 m dyb af jorden bagved muren.

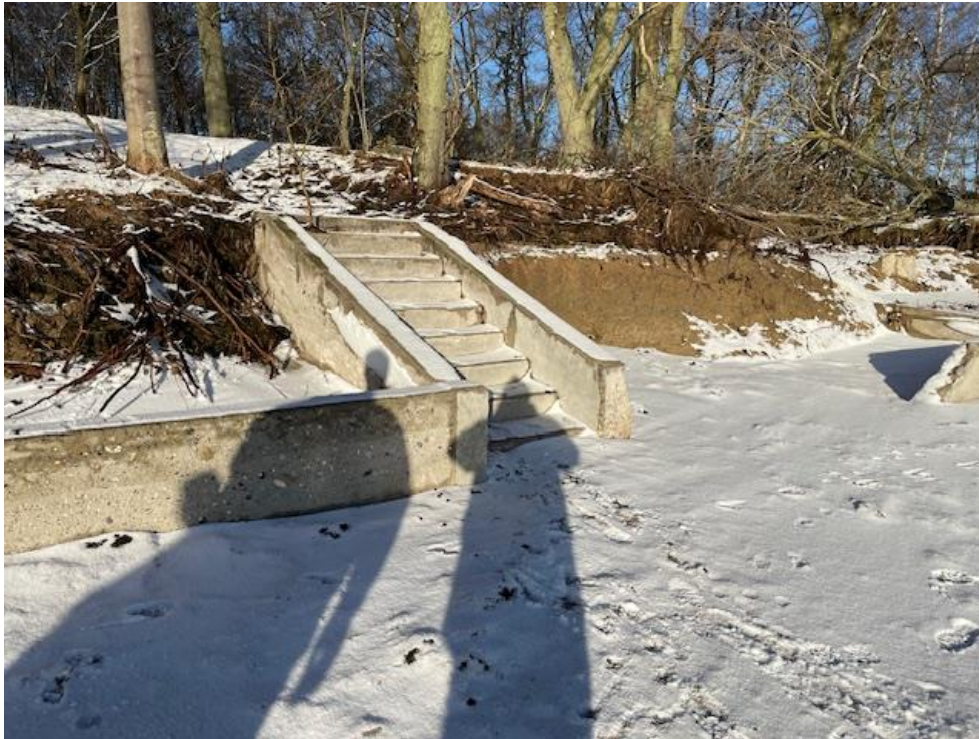
Figur 2-16 Lidt længere sydpå dukkede denne trappe op efter stormfloden. Inden var den og betonmuren totalt dækkede af jord/sand og vegetation. Dens eksistens var ikke kendt af ejeren. Dette er udenfor område der anlægges kystbeskyttelse
