# KLIMATILPASNING - KYSTBESKYTTELSE VED FAXE LADEPLADS

SKITSEFORSLAG

| DOKUMENTNR. | A041817-002 |
| UDGIVELSESDATO | 29.07.2013 |

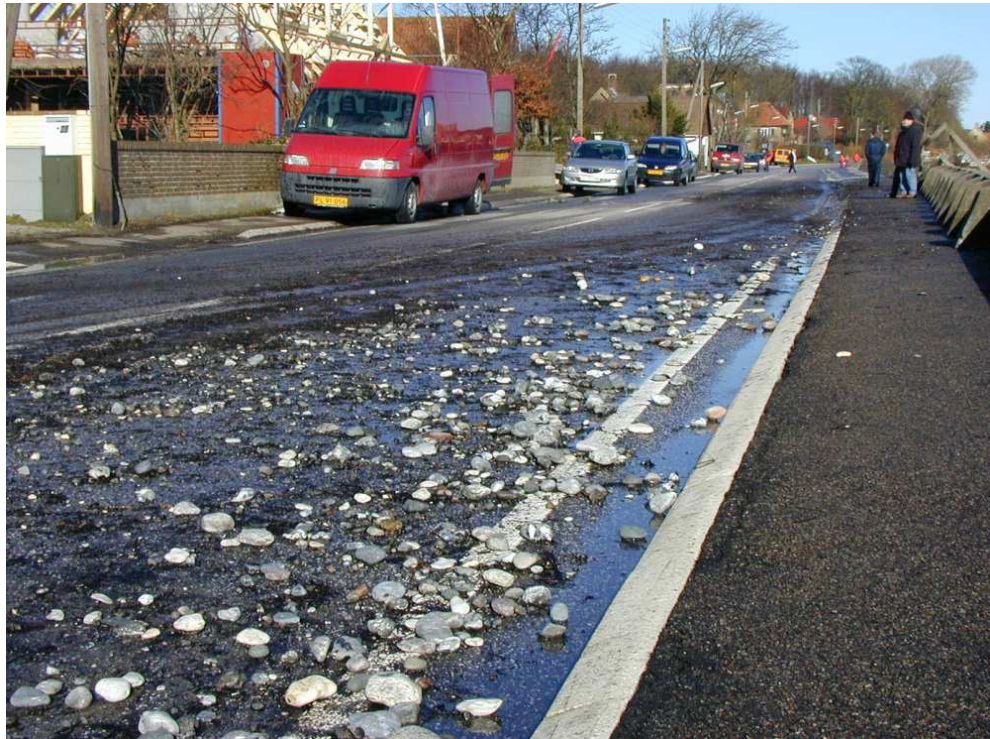
Figur 2.15 Strandvejen med "håndsten" skyllet op efter en kraftig sydøsten storm i 2002.

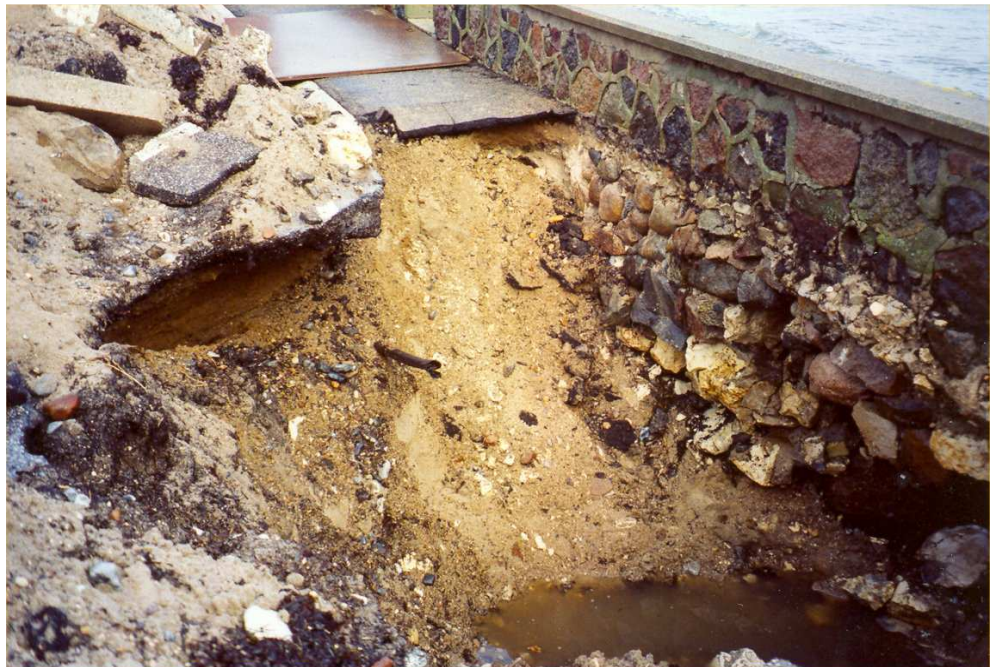
Figur 2.16 Hul i Strandvejen efter sydøsten storm i 2002, forårsaget af hul i støttemuren og som konsekvens deraf underminering af vejen.

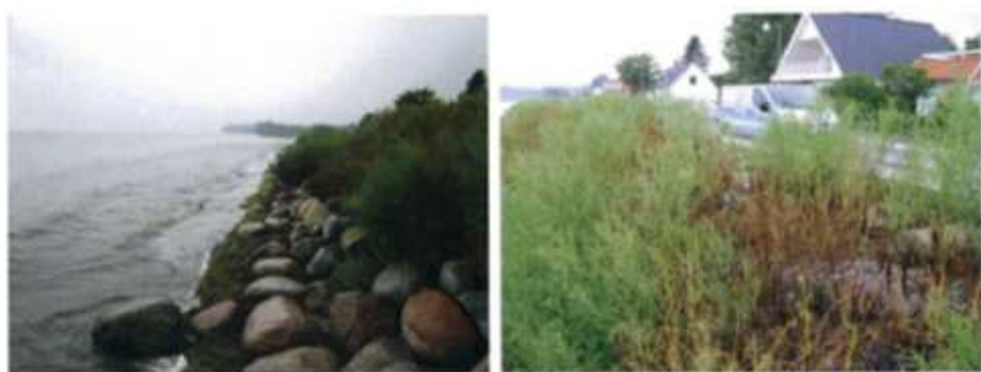
*Figur 2.20 Kysten langs Strandvejen i 2008. Sandstranden er eroderet bort og der er høj strandvegetation på stenkastningen. Billede taget af Kjeld Larsen, Faxe By- og Kystlaug, fra DHI's rapport fra 2010 vedr. udvidelse af havnen Ref. /2/.*

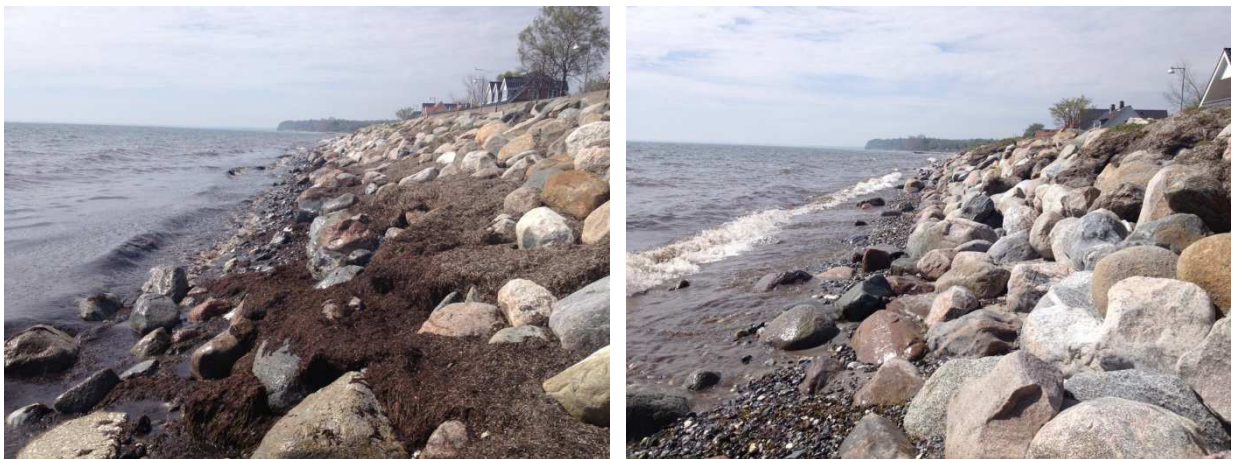
Område 1 og 2 er de eneste strækninger med stenkastning. Enkelte steder i Område 1 er dæksten faldet ned fra skråningen. Dette er tilfældet ud for hus nr. 18 og 28 på Strandvejen samt fra hus nr. 30 og ca. 50 m sydpå, se Figur 4.2.

Figur 4.2 Enkelte dæksten faldet ned fra stenkastningen.

Bortset fra de nævnte steder hvor enkelte dæksten er faldet ned, er stenkastningens tilstand god og uden skader.

COWI anbefaler, at de nedrullede dæksten lægges på plads, og at der frem over bliver holdt øje med skader – specielt efter storme. Vedligeholdelse vil med mellem rum være nødvendig.

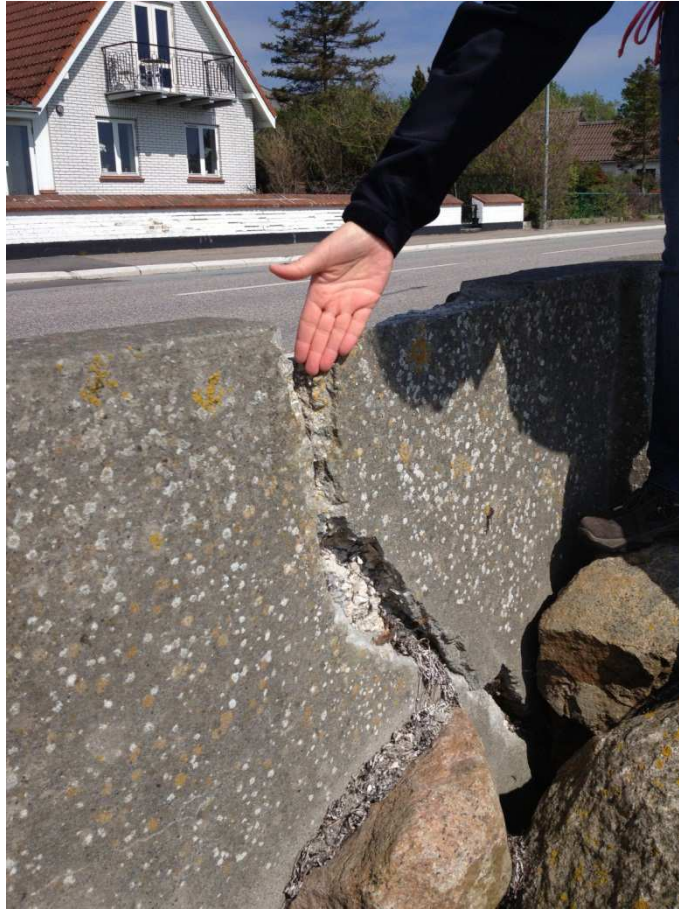
Støttemuren bag stenkastningen i Område 1 og 2 er lavet af beton udført i sektioner af ca. 15 m. Støttemuren har revner flere steder, se Figur 4.3.

*Figur 4.3      Beskadigelse af støttemur.*

Derudover anbefaler COWI, at de eksisterende revner (Område 1, 2 og 4) repareres og at der holdes øje med skadesudviklingen, samt at der jævnligt udføres reparationer.

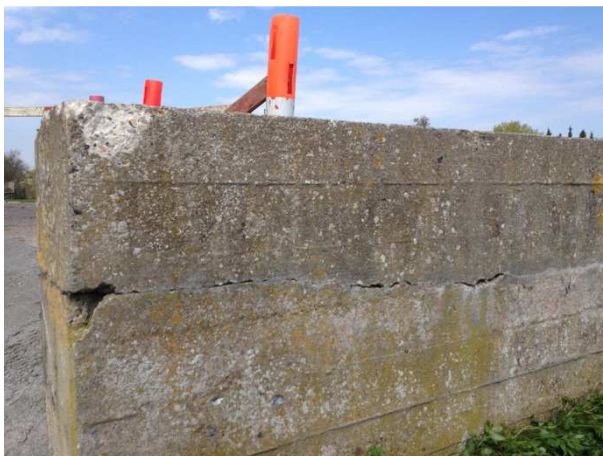
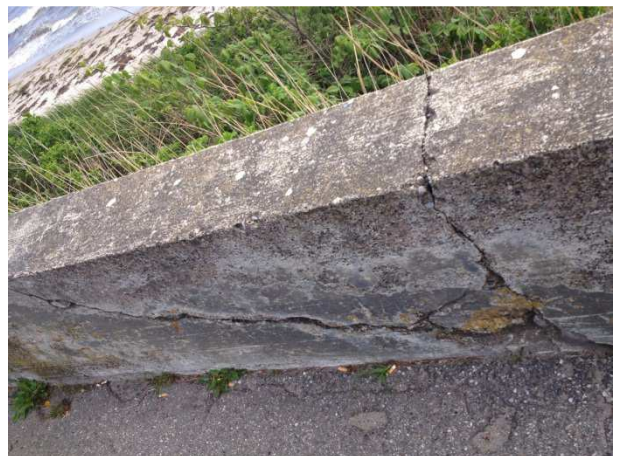
Støttemuren i område 4 har også slået revner flere steder, se Figur 4.4. Derudover har støttemuren i dette område også sat sig ud mod kysten, se Figur 4.5.

*Figur 4.4      Beskadigelse af støttemur, Område 4.*

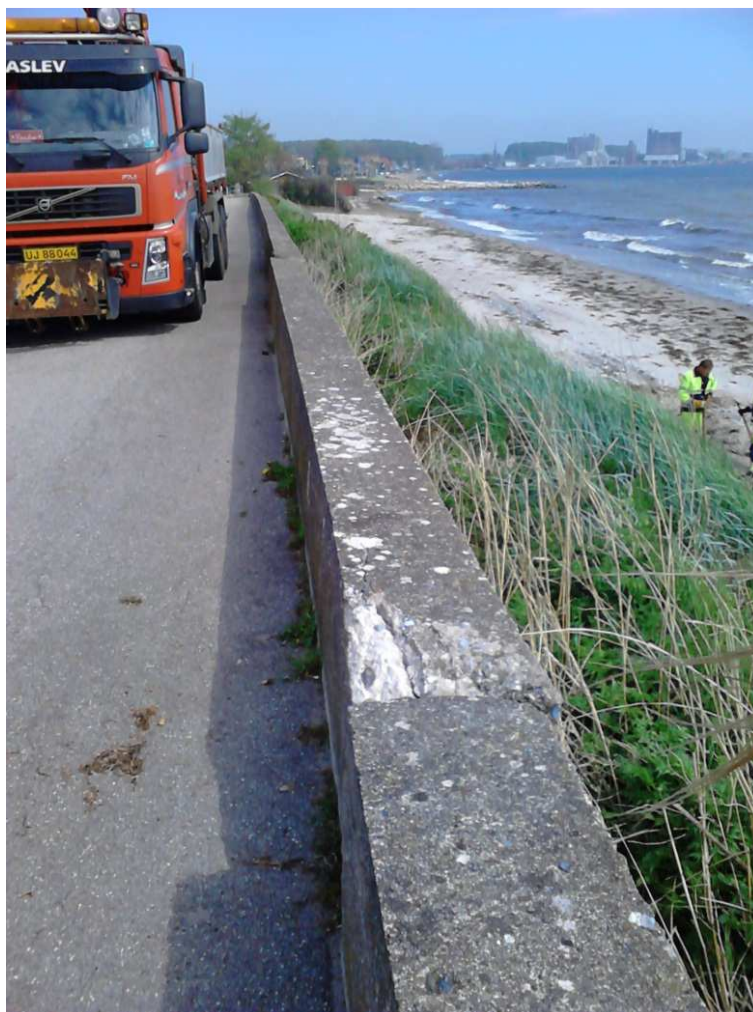
Figur 4.5 Støttemur har sat sig ud mod kysten, Område 4.

Sætningen af støttemuren kan skyldes flere forskellige årsager:

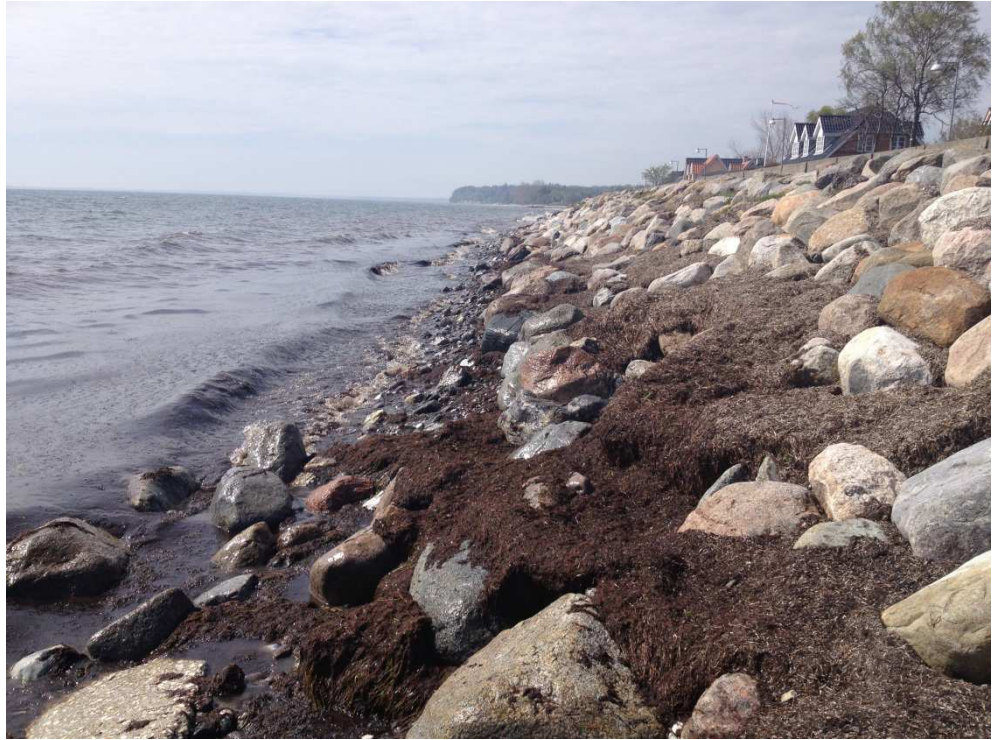
*Figur A.5      Enkelte dæksten faldet ned fra stenkastningen; ud for hus nr. 18 på Strandvejen.*

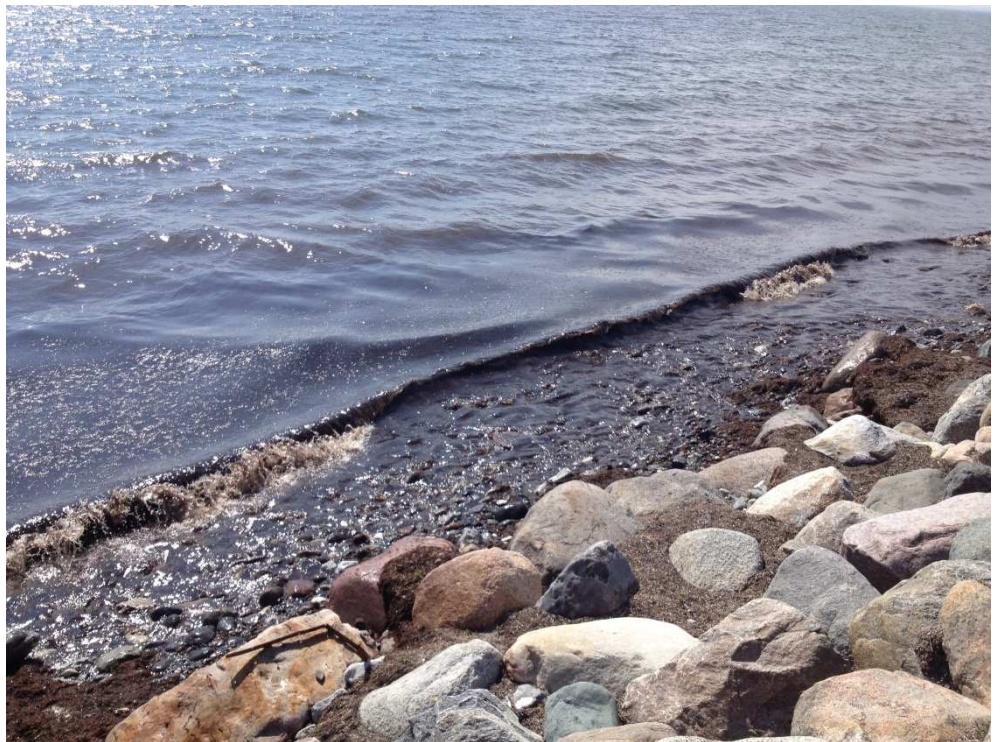
*Figur A.6      Strand foran stenkastning er væk. Tåen af filterstenene ses i vandkanten.*

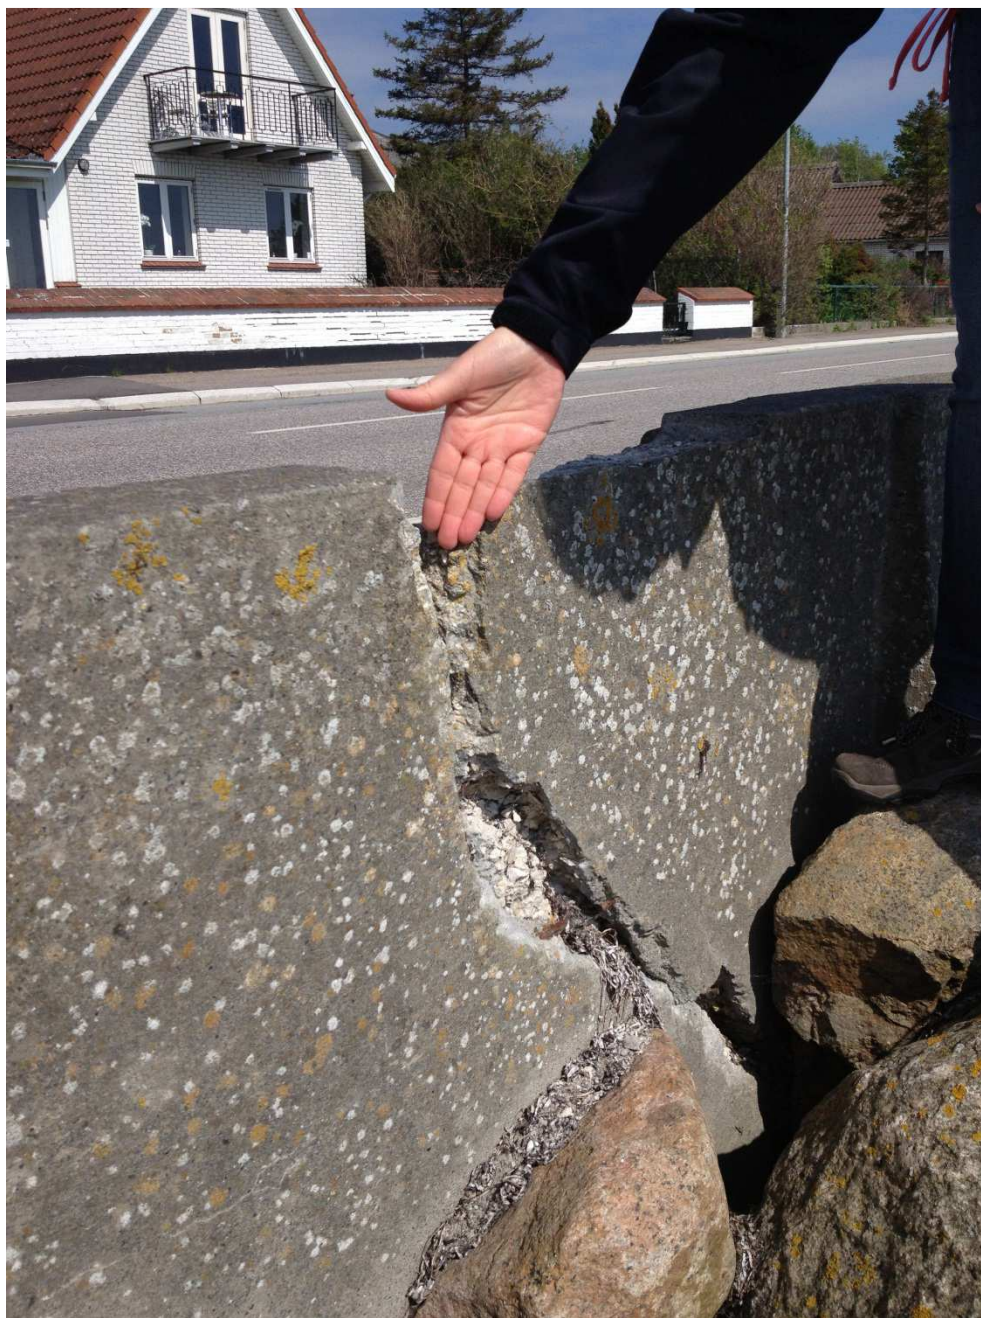
*Figur A.7      Beskadigelse af støttemur.*

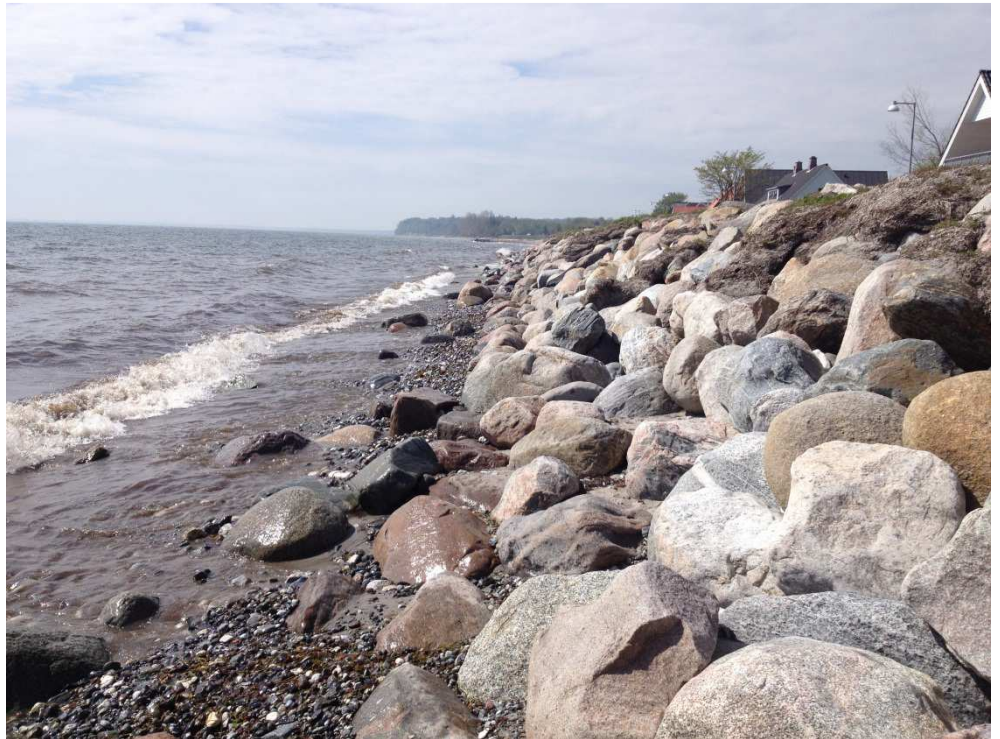
*Figur A.8 Enkelte dæksten faldet ned fra stenkastningen ud for hus nr. 30 og ca. 50 m sydpå.*

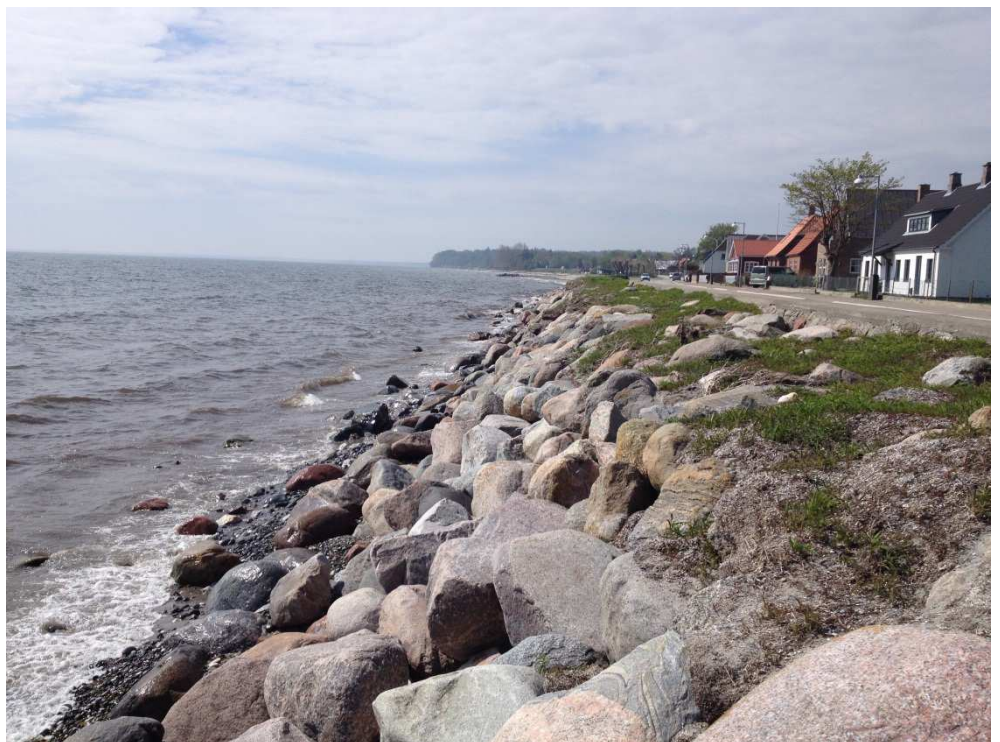
*Figur A.9 Tang og bevoksning på stenkastningens krone starter ved ud for hus nr. 26 på Strandvejen og fortsætter sydpå.*

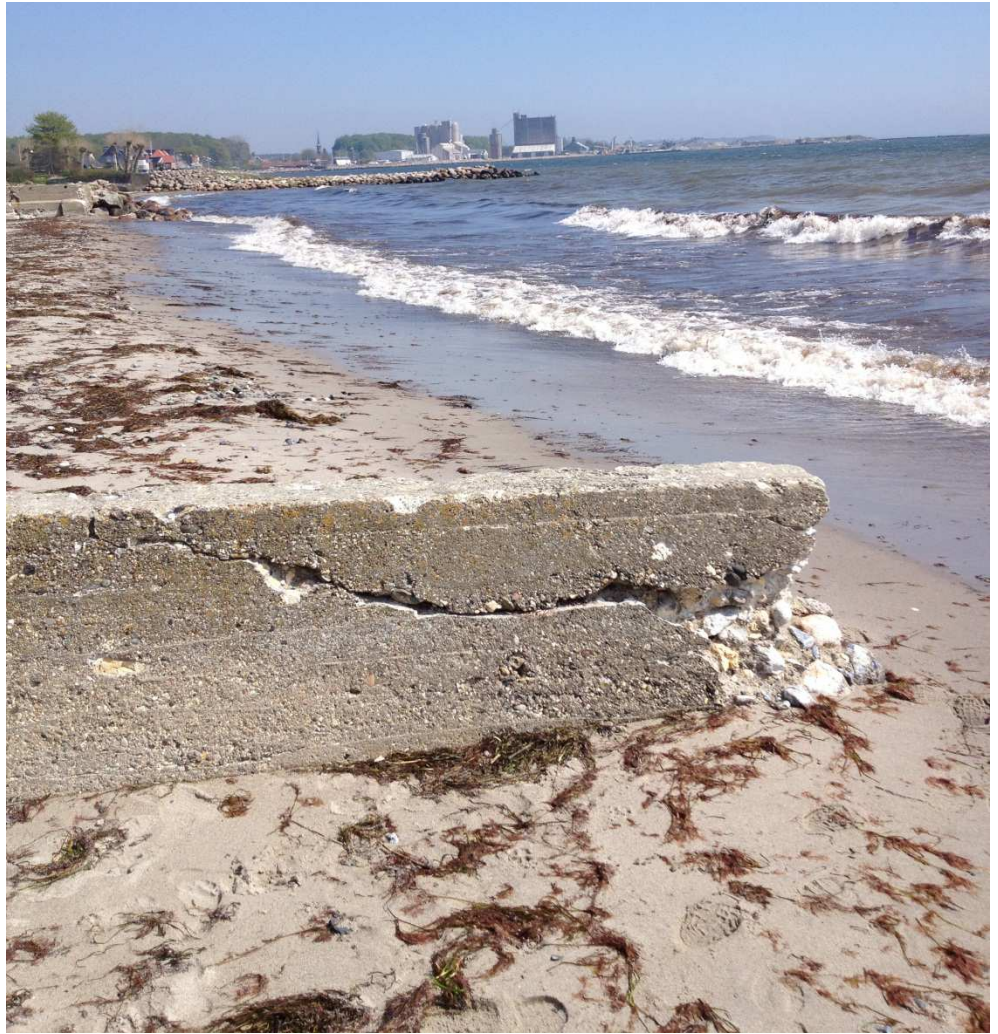
Figur A.19 Gammel nedslidt hofde, der ikke længere har nogen effekt.

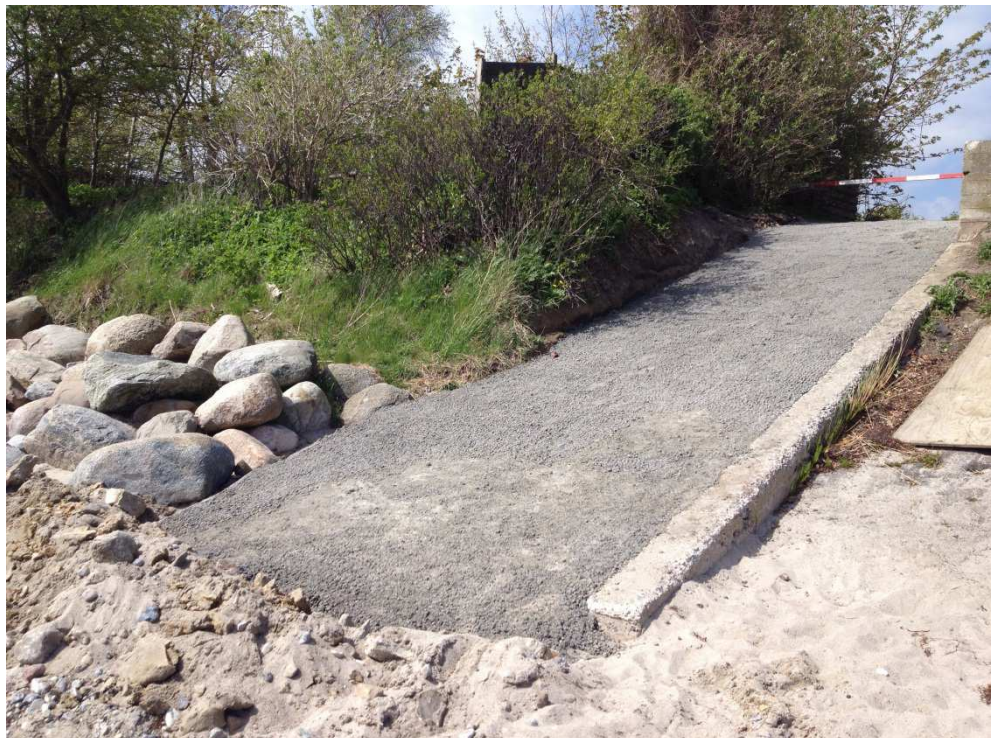
*Figur A.23 Nyrenoveret nedkørselsrampe. Strandniveauet er sunket foran rampen, så der er blevet efterfyldt på stranden med en blanding af sand og sten.*

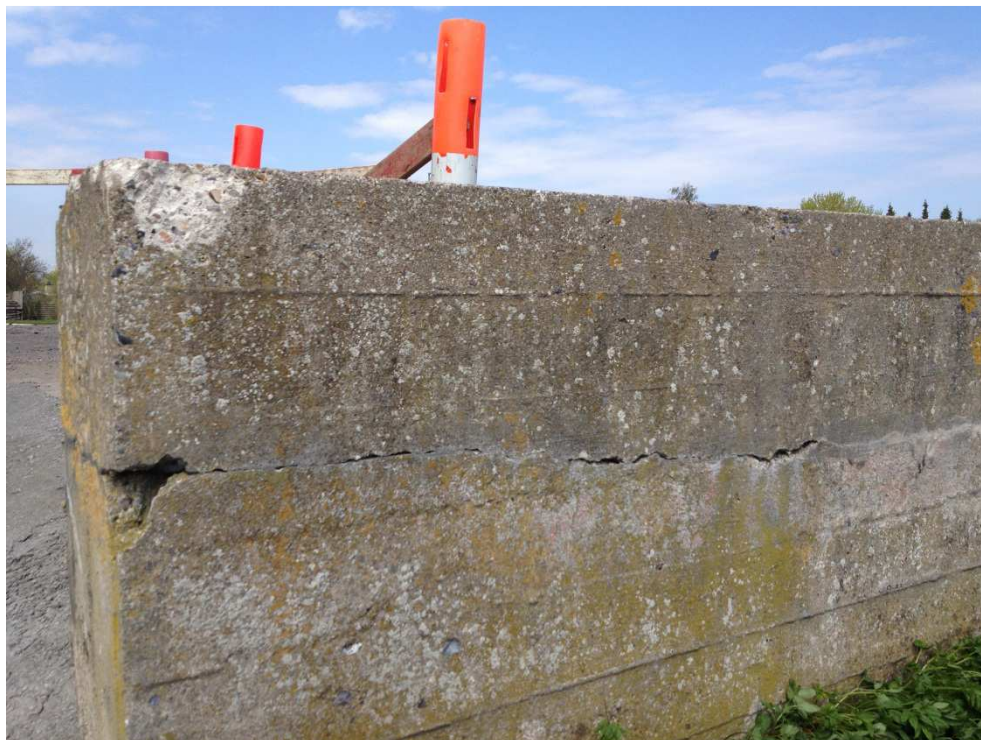
*Figur A.24      Beskadigelse af støttemur.*

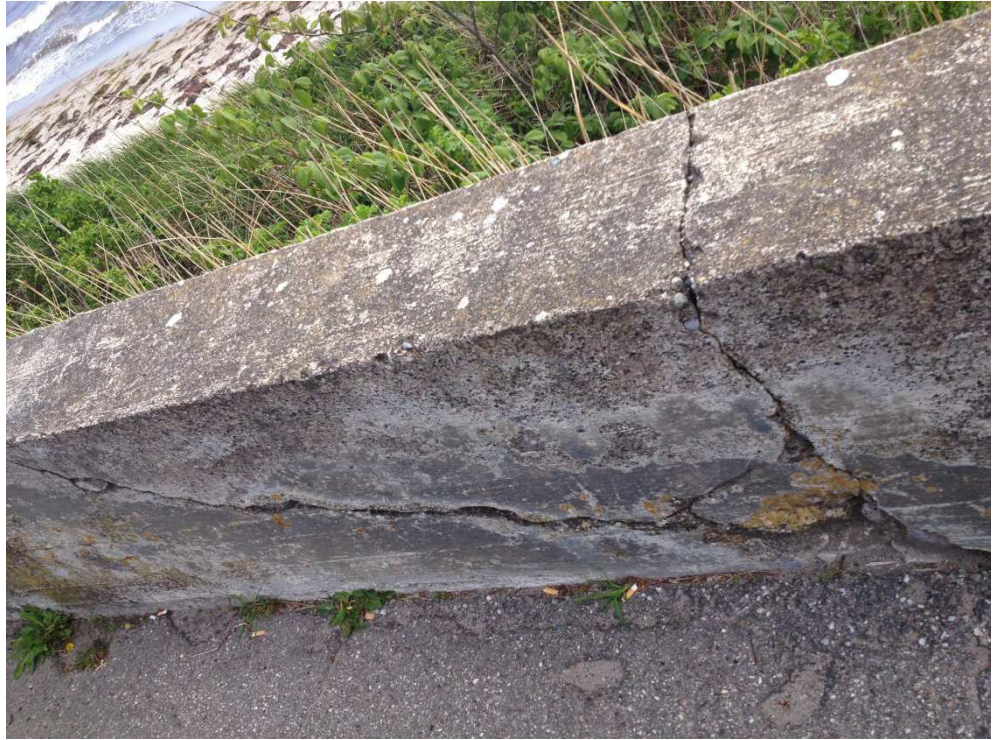
*Figur A.26      Beskadigelse af støttemur.*

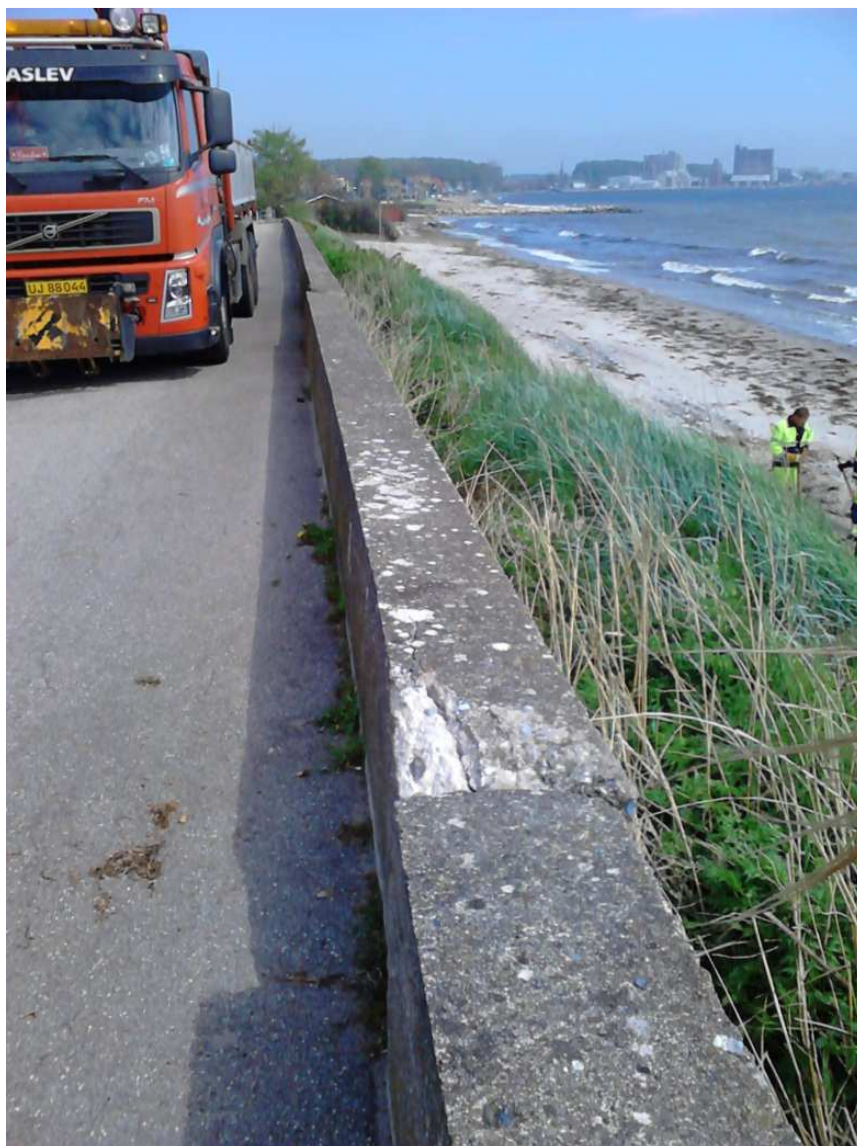
*Figur A.27      Beskadigelse af støttemur. Her ses også at muren som helhed sætter sig ud mod kysten.*

- › Der ses omfattende beskadigelse af konstruktioner (støttemuren), der ud over revner også sætter sig mod kysten
- › Asfaltbelægningen på stranden er også omfattende beskadiget og renoveres jævnligt, senest på dagen for besigtigelsen
- › Sandstrand med lidt tang
- › Nedkørselsrampen er netop blevet renoveret efter beskadigelse
- › Område 4, og dermed projektstrækningen stopper ved nedkørselsrampen.
