## Kaj Ørums Vej (KØV) 1,3,5.7.9.11 og 13 og speciel fokus på KØV 1, Matrikel 3C.

### Udarbejdet af kystteknisk rådgiver: Ole Juul Kystteknik.

#### Kommentarer til

##### 1. COWIs rapport:

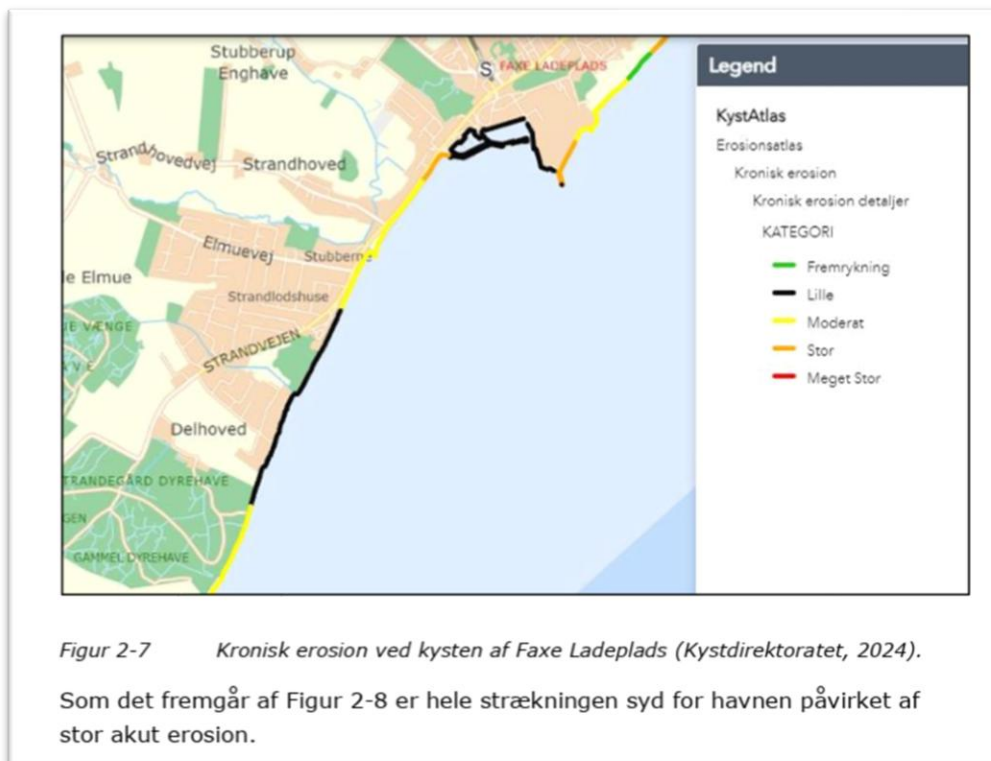
Figur 1 Figur visende kronisk erosion

Ud fra KDIs Erosionsatlas er gengivet figur der viser, at KØVs kyst betegnes som udsat for "lille kronisk erosion".

Erfaringen viser, at indtil d. 20-21. okt. 2023 og mere end 50 år tidligere var kysten og stranden foran ejendommene meget stabil, som det også fremgår af KØV projektets rapporter og teknisk notat vedr. de enkelte matrikler, hvor der er vist både gamle og nye fotos.

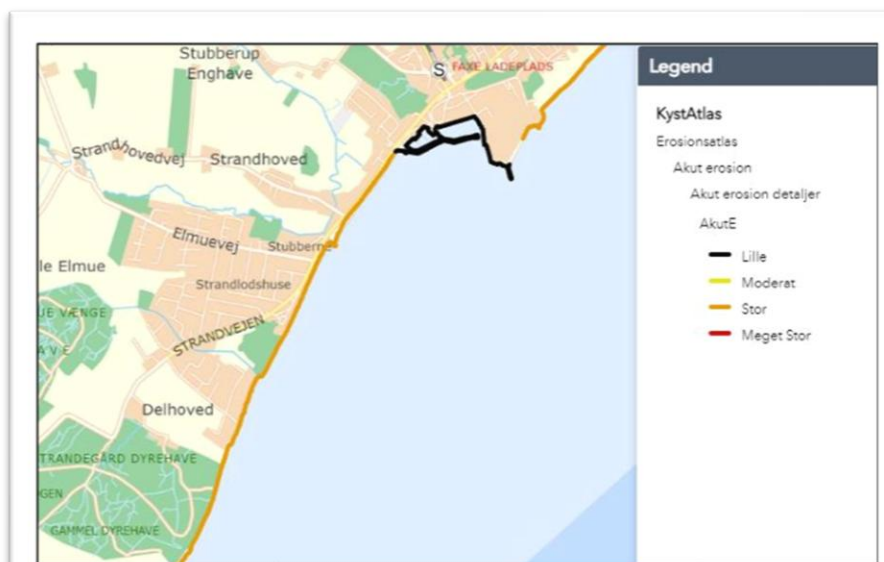
Figur 2 Figur visende akut erosion

Figur 2-8 Akut erosion ved kysten af Faxe Ladeplads

Figuren viser at strækningen ved KØV er udsat for stor akut erosion, som det viste sig at være tilfældet under den kraftige stormflod d. 20-21. okt. 2023.

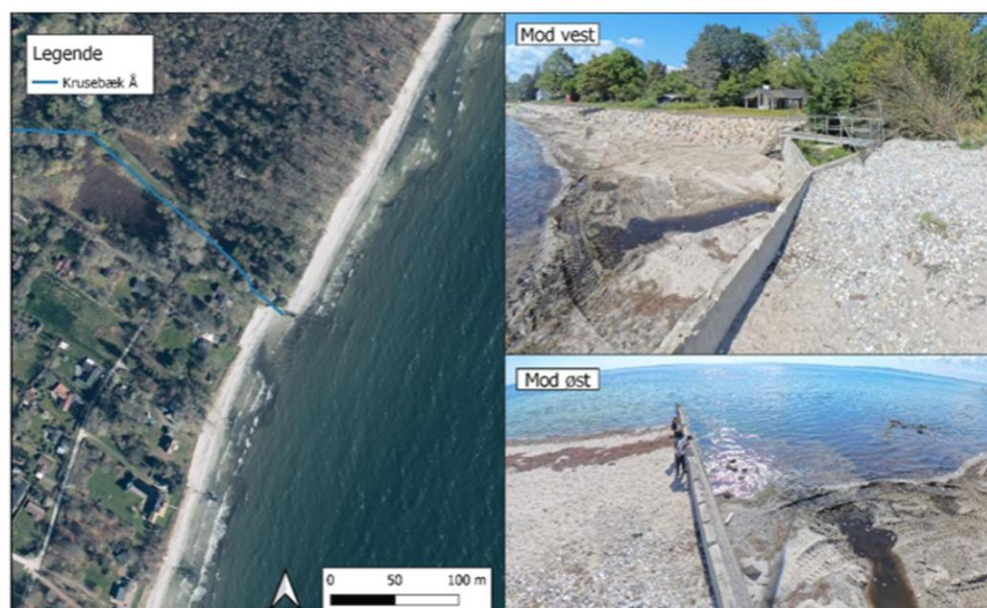
Figur 3 COWI's rapport vedr. Betonhøfden lige nord for Krusebækken

Det er korrekt som angivet, at der på grund af betonhøfden er sket en tilsanding lige nord for høfden og erosion lige syd herfor. Der er tale om at dette skete lige efter høfdens anlæg for mange år siden, men at i den nuværende situation hvor høfden er beskadiget og i dag kortere end oprindeligt, er tale om en morfologisk ligevægt. Der er i middel er en stabil situation, hvor sandet som af bølgerne transporteres ind fra nord passerer høfden og indgår i sedimentregnskabet syd for høfden.

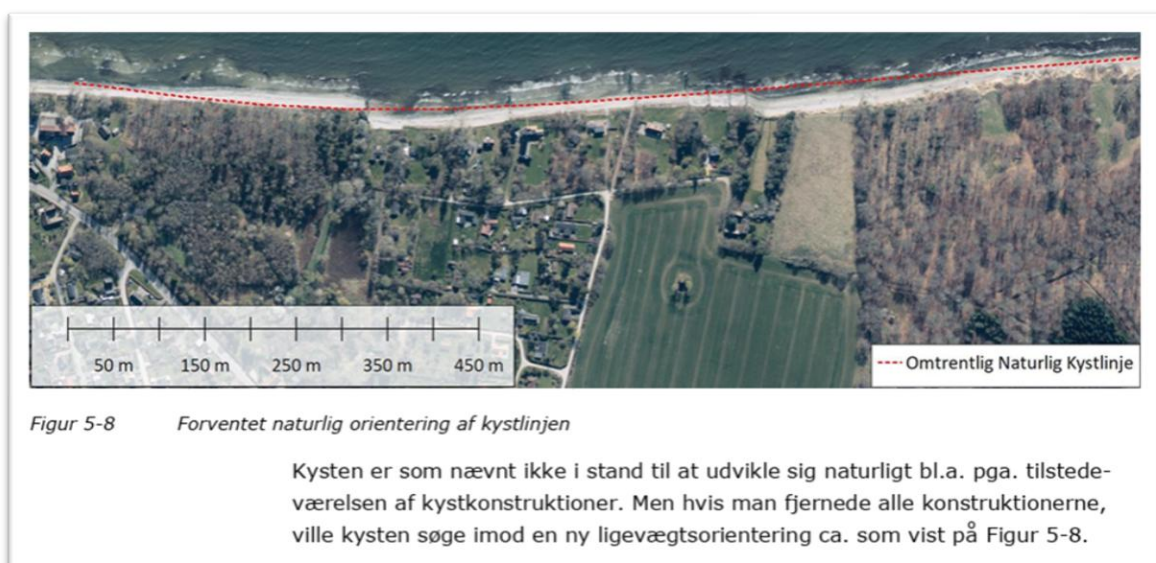
Figur 4 Kystens udvikling hvis alle høfderne fjernes

Det er korrekt at man må forvente en sådan udvikling hvis betonhøfden og alle høfderne udfor KØV fjernes. Der er dog altid usikkerhed på sådanne beregninger. Det ses, at kysten på KØV 5,7,9 og 11 vil opleve tilbagerykningen; men at kysten lige syd herfor omkring KØV13 og syd herfor vil rykke frem. Hvis man gennemførte et så radikalt tiltag, vil der ske signifikant tilbagerykning på hele midterstrækningen af KØV, og dette vurderes af ejerne som uacceptabelt.

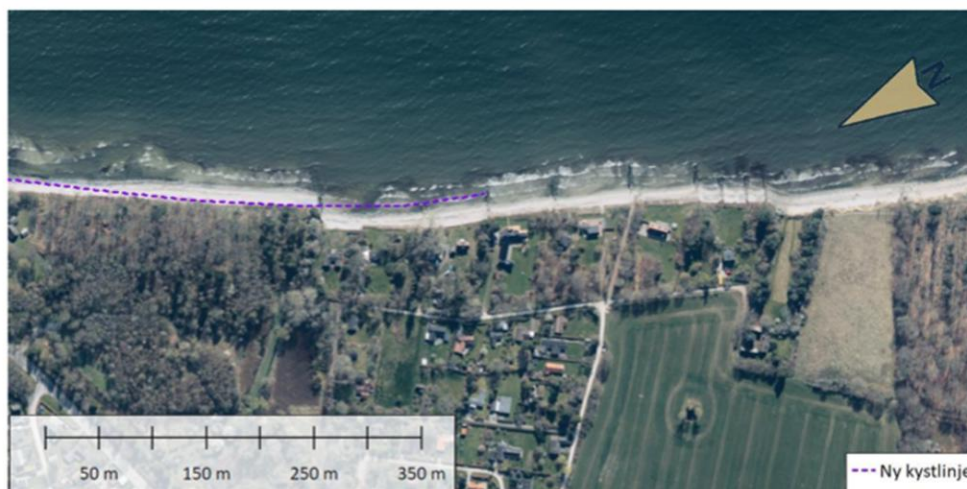
Figur 5 COWIs rapport vedr. Virkning ved fjernelse af Ledeværket/højden

Som det fremgår, vil en fjernelse af Ledeværket medføre relativt store ændringer af strandlinjen i området. Nord for konstruktion vil stranden forsvinde og kysten og skoven dermed blive meget udsat for erosion. Syd for Ledeværket vil stranden blive lidt bredere udfor KØV 1 og 3 men forsvinde på resten af KØVs matrikler. Beboerne på KØV er således imod denne løsning, og det må forventes at de mange fra baglandet der benytter stranden hele året er enige heri; og at status med de fine forhold med strand hele vejen og god passage hele vejen bevares. På Figur 6 vises højdekurverne i Krusebæks opland/afstrømningsområde. Det ses at lige nord for Ledeværket/Betonhøjden er terrænet op til ca. kote +3. En fjernelse af Ledeværket med en tilbagerykning af kysten på dette ste, vil derfor kraftig forøge sandsynligheden for at havet i en fremtidig stormflod med forøget vandstand i havet kan bryde igennem her (ved det blå kryds).

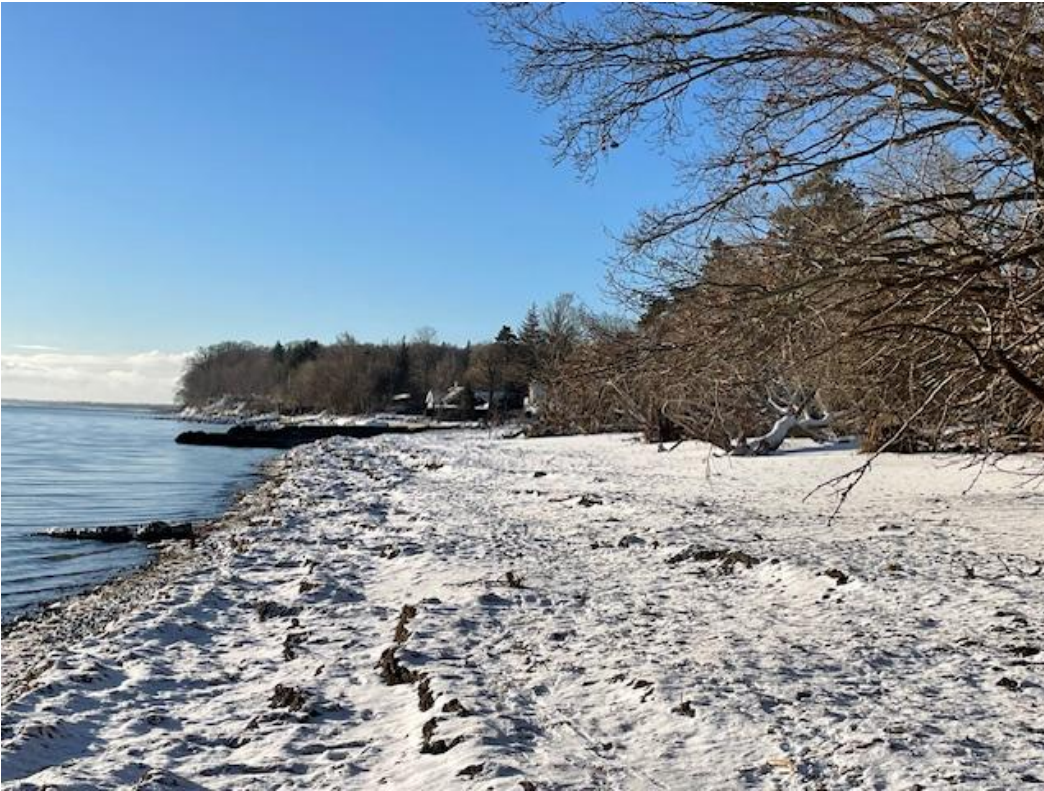
Med hensyn til situationen lige nord for Betonhøfden/Ledeværket ses et foto af Ledeværket set fra nord. Det fremgår, som også COWIs analyse viser, at stranden her er bred. Dette sikrer, at bølgerne der rammer op i på kystskrænten og skoven under stormflod bliver mindre and de ellers vil være, da bølgerne bryder længere ude på den af stranden skabte lavere vanddybde. Det vurderes som vigtigt, at denne situation bevares. Dog, da høfden er beskadiget i enden, som vist på foto, kan man fjerne de undersøiske rester og yderste mest beskadigede 2 m af høfden, da dette kun vil have mindre effekt/virkning på dennes virkemåde. Man kan også overveje, at indkapsle høfden med stenkastning på begge sider. Men en sådan løsning må udformes, så den ikke blokerer for frit udløb af vand fra Kræsebæk, også inklusiv dens fremtidige udformning med et nyt højvandslukke.

*Figur 7 Foto af Betonhøfden/Ledeværket set mod syd. Fra matriklen lig nord for kontraktionen (foto OJJ vinteren 2024)*

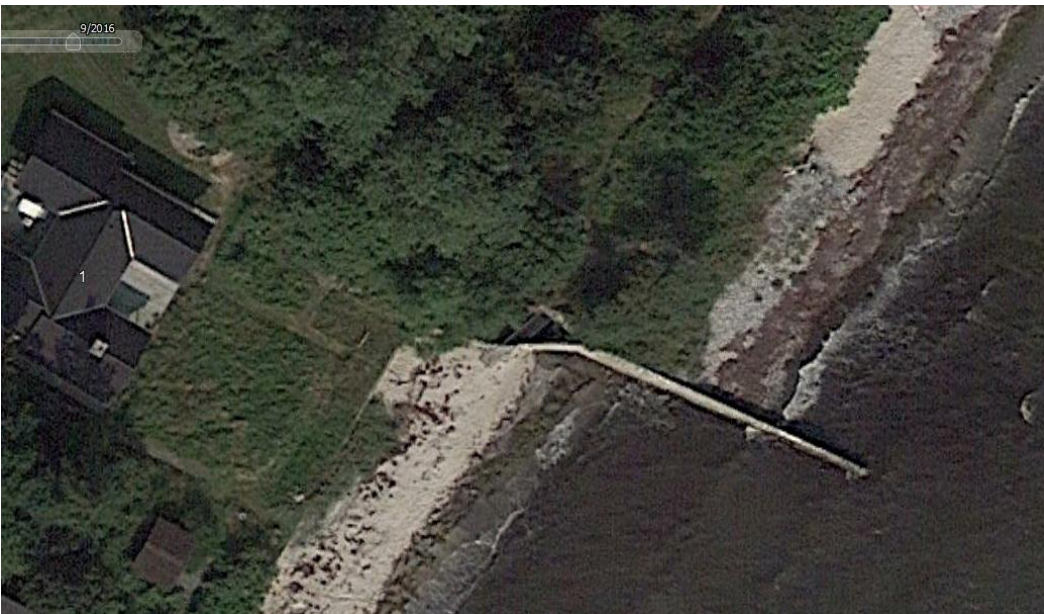
*Figur 8 Luftfoto af Betonhøfden sept. 2016 (Google Earth Pro)*

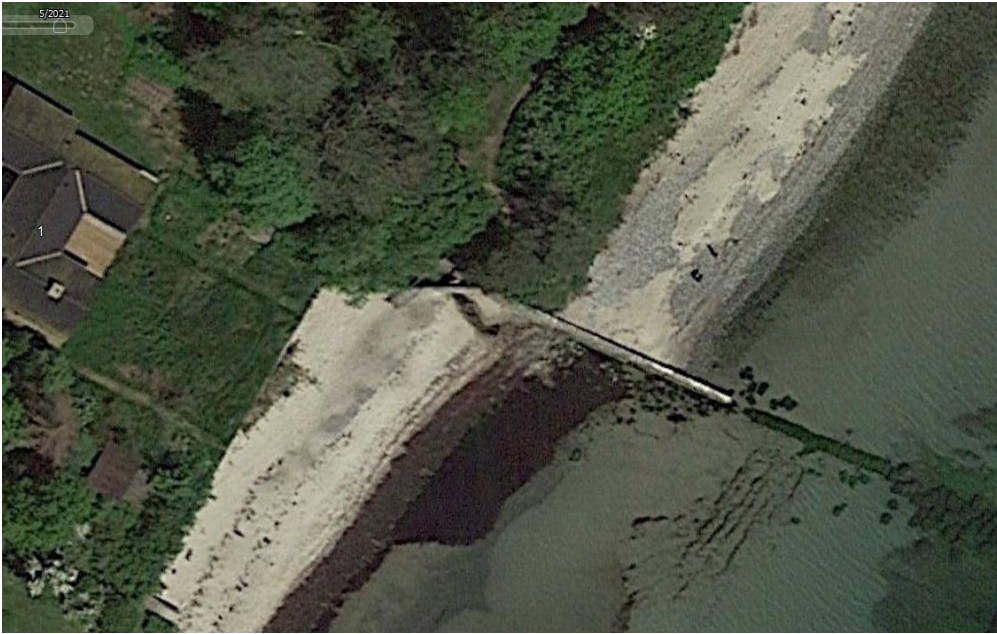
Figur 9 Luftfoto af Betonhøjden mak 2021 (Google Earth Pro)

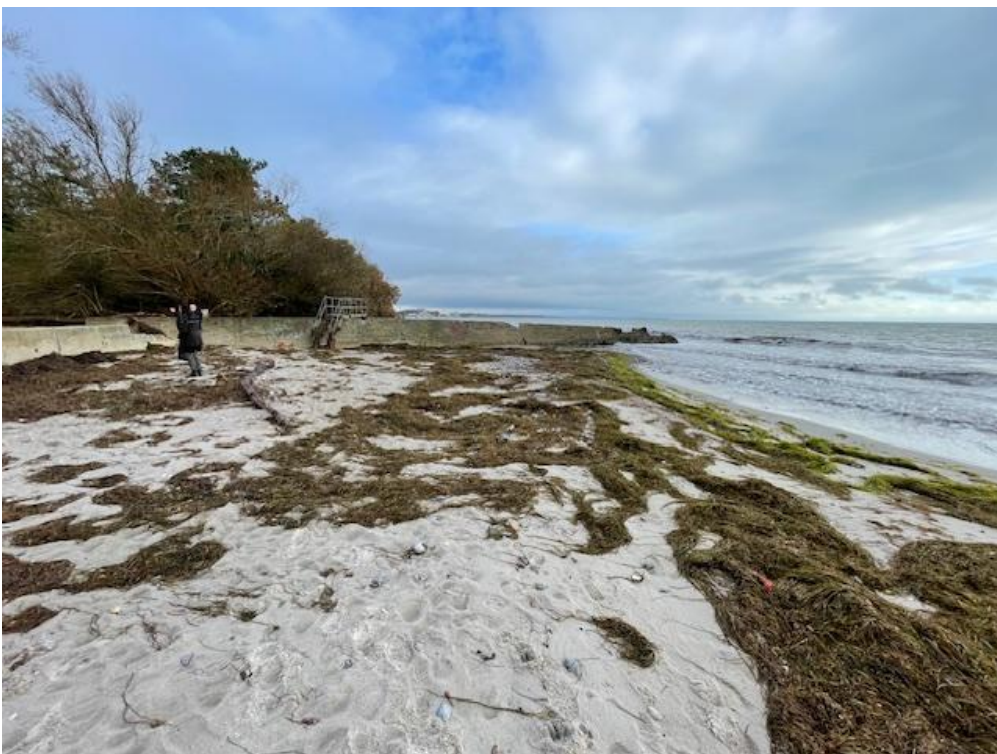
Figur 10 Betonhøjden/Ledeværket set mod nord ca. fra overgangen mellem KØV 1 og 3. Bemærk Ledeværket og den brede stand også her syd for konstruktionen (foto OJJ)

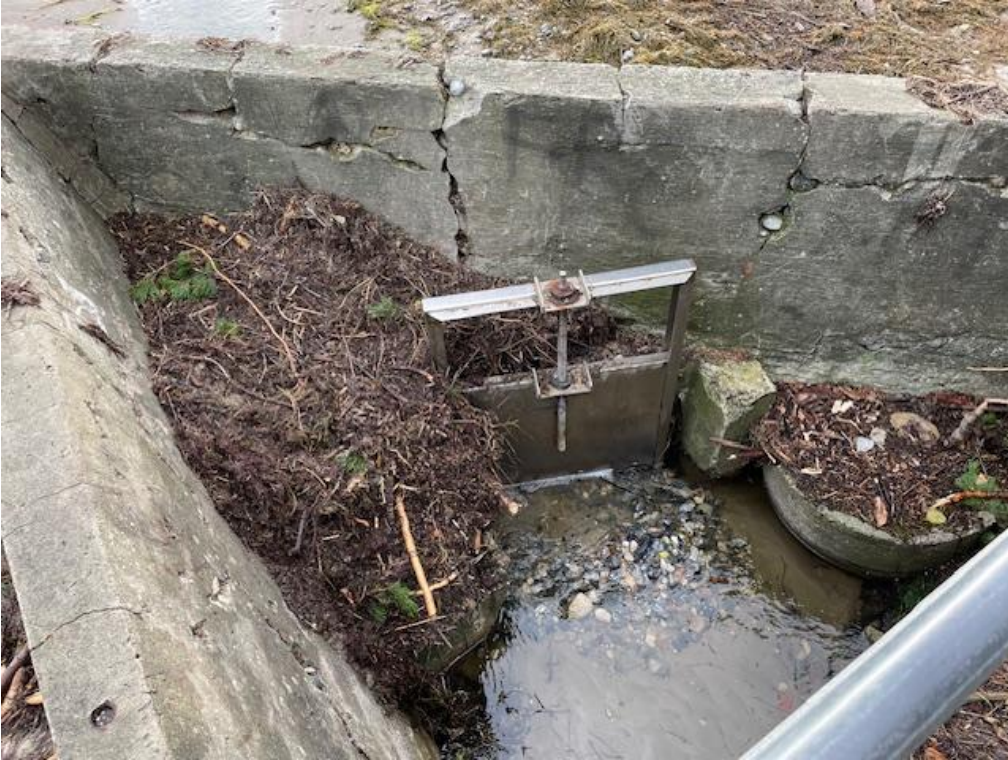
Figur 11 Højvandslukket, foto vinteren 2023/24 (foto OJJ)

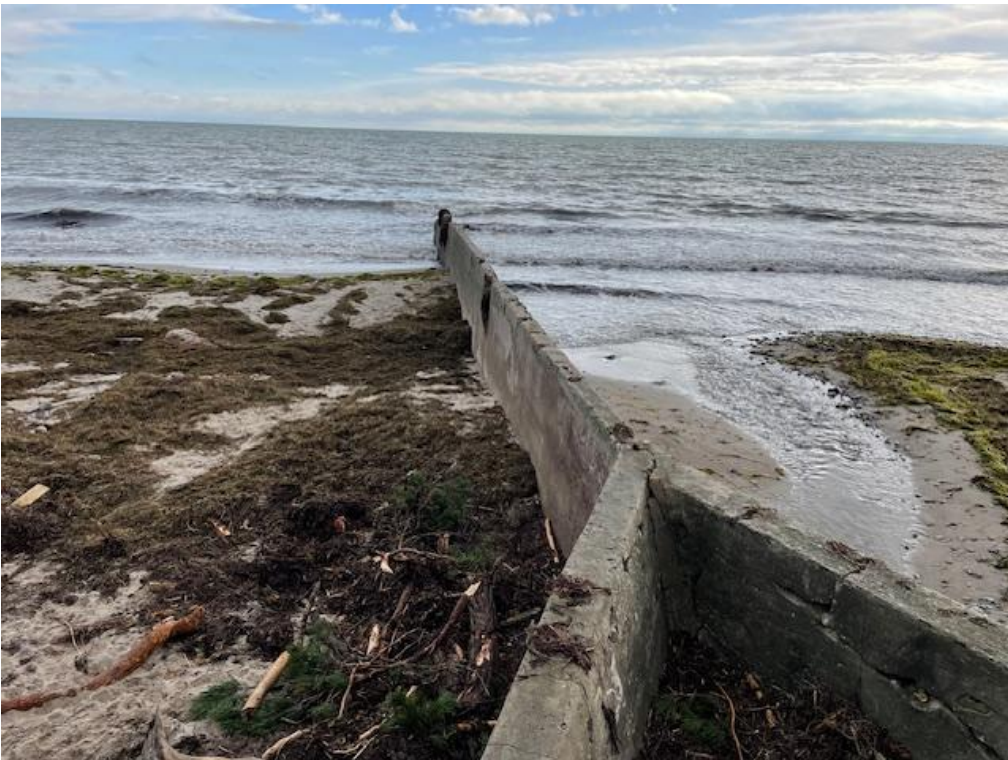
Figur 12 Betonhøfden/Ledeværket set fra overgangen/ personpassagen (foto OJJ)

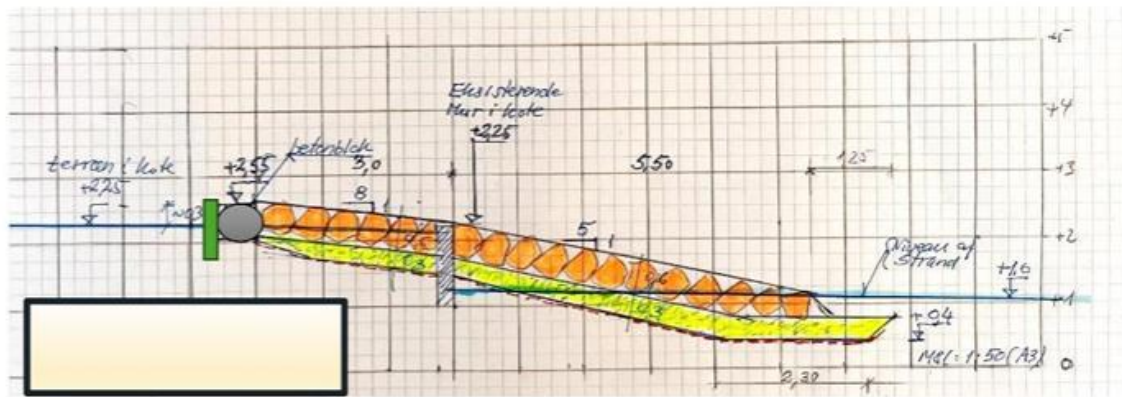
På Figur 13 ses det af COWI foreslåede profil med en mindre ændring med en betonmur bag den eksisterende stenkastning. Det er et godt og konstruktivt forslag. Men, ejerne af matriklen vil helst undgå at der går yderligere areal til konstruktionen, og at man fremover kommer til at se på en betonmur.

COWI foreslår at kystbeskyttelseskonstruktionen på KØV 1/Matrikel 3C forhøjes til den udregnede kote på +2,65 m, som er +0,1 m over den eksisterende. Der er ovenfor redegjort for at et bølgetillæg på +0,55 m eller 0,2 m højere end COWIs vil give bedre sikring mod bølgeoverskyl. Der foreslås nedenfor et alternativ med kronekote lidt højere i +2,75 m. Konstruktionen er i dag permeabel, og ved et ekstremt højt vand udover hvad konstruktionen blev designet for og samtidig bølgepåvirkning vil der strømme meget vand i gennem. Det er vigtigt som foreslået af COWI at konstruktionens top laves impermeabel.

Figur 13 COWIs forslag til revideret profil for kystbeskyttelse på KØV 1 med en betonmur.

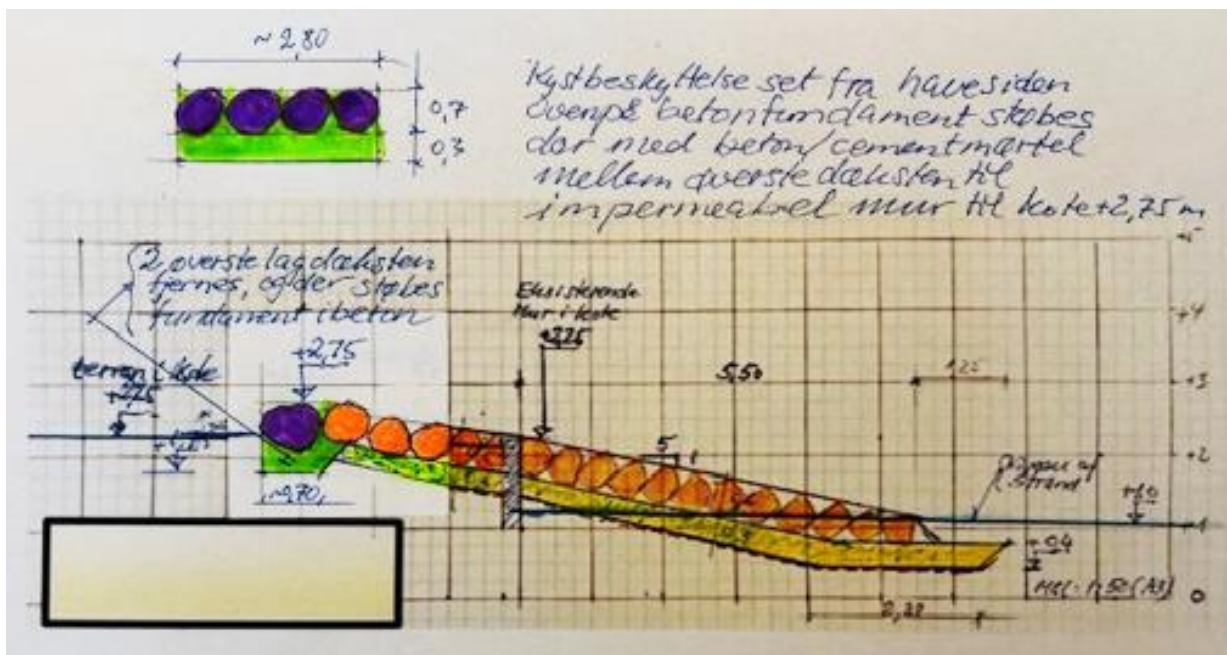
Figur 14 Forslag til alternativ udformning af højvandsmur på KØV1 med højvandsmur i eksisterende sten med betonudstøbning så der opnås en impermeabel mur.

Der foreslås derfor et alternativ som vist på Figur 14. Konstruktionen bør udføres i sektioner, f.eks. som vist med en længde på 2,8 m med støbeskel mellem sektionerne for at undgå revner, dog tætte for at undgå gennemstrømning.
