# **Indre Kyster – skitseprojekter**

## **Fakse Ladeplads**

**Kystdirektoratet  
COWI**

**Skitseprojekt nr. 14  
December 2001**

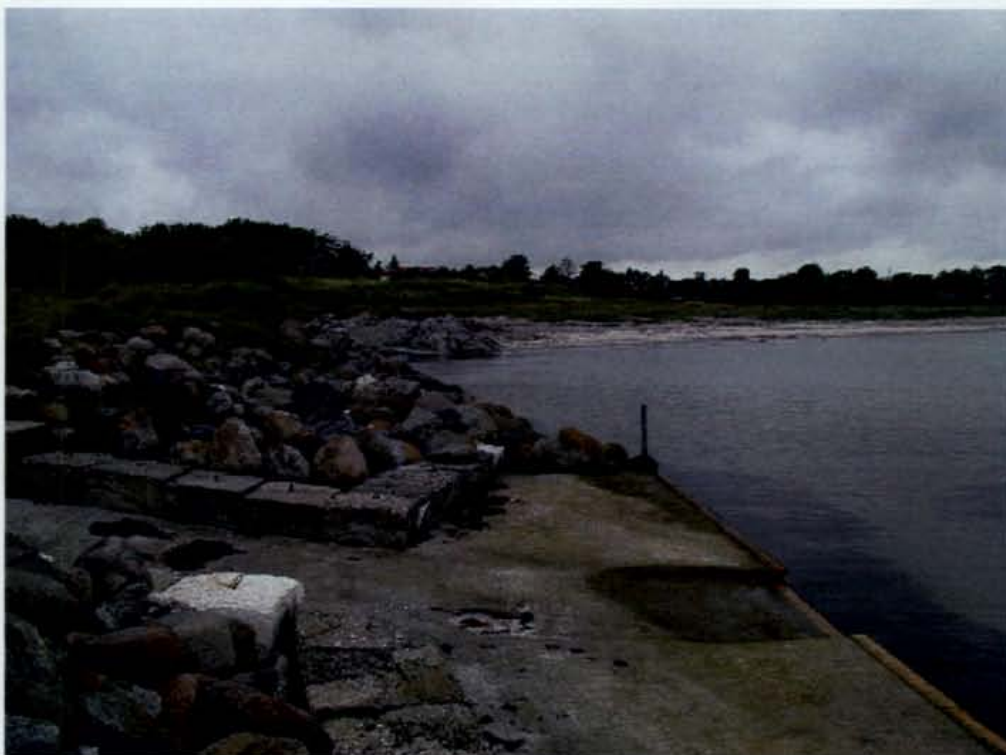
*Fakse Ladeplads, Nordlige del af havnen. Roklubbens slæbested.*

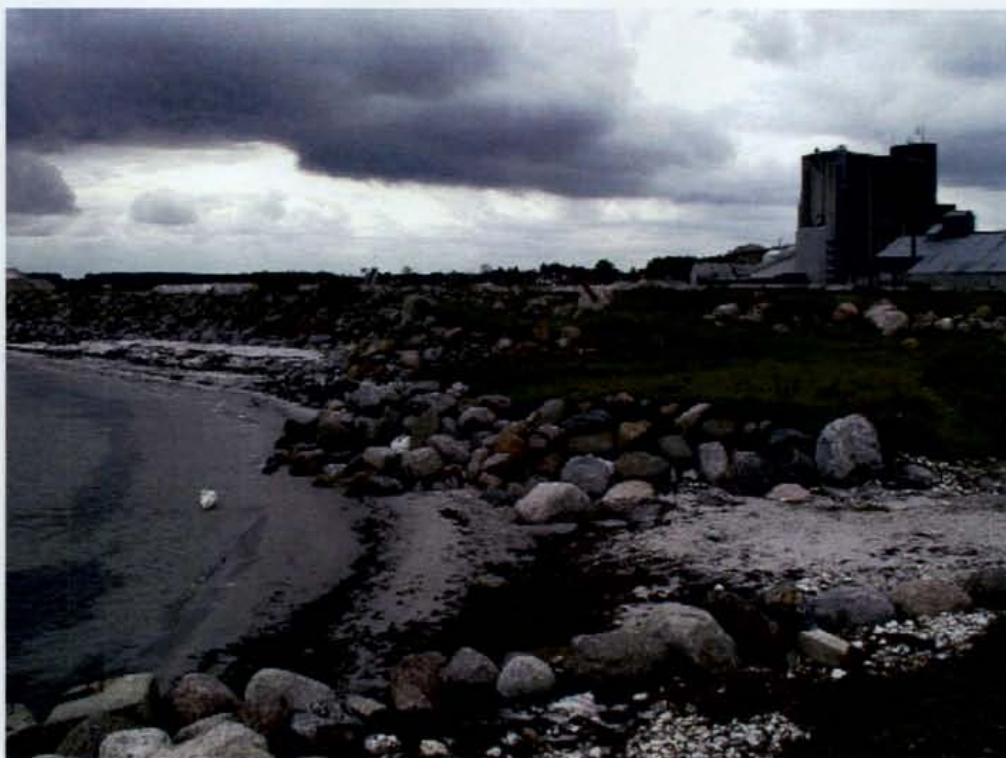
*Fakse Ladeplads, Roklubbens sydøstlige slæbested og den lille sandstrand ved opfyldningen.*

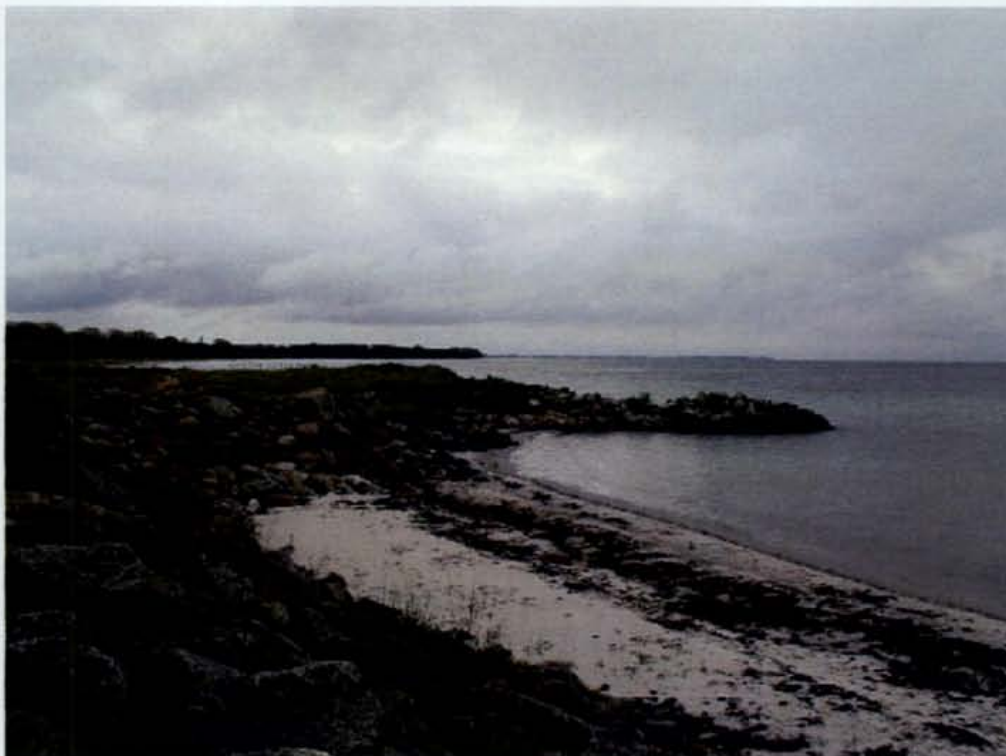
*Lille sandstrand og læmole ved slæbestedet. Foto taget mod nordøst.*

*Forslag A, B1 og B2: Renovering af strand, læmolen fjernet og stenkastningen forlænges.*

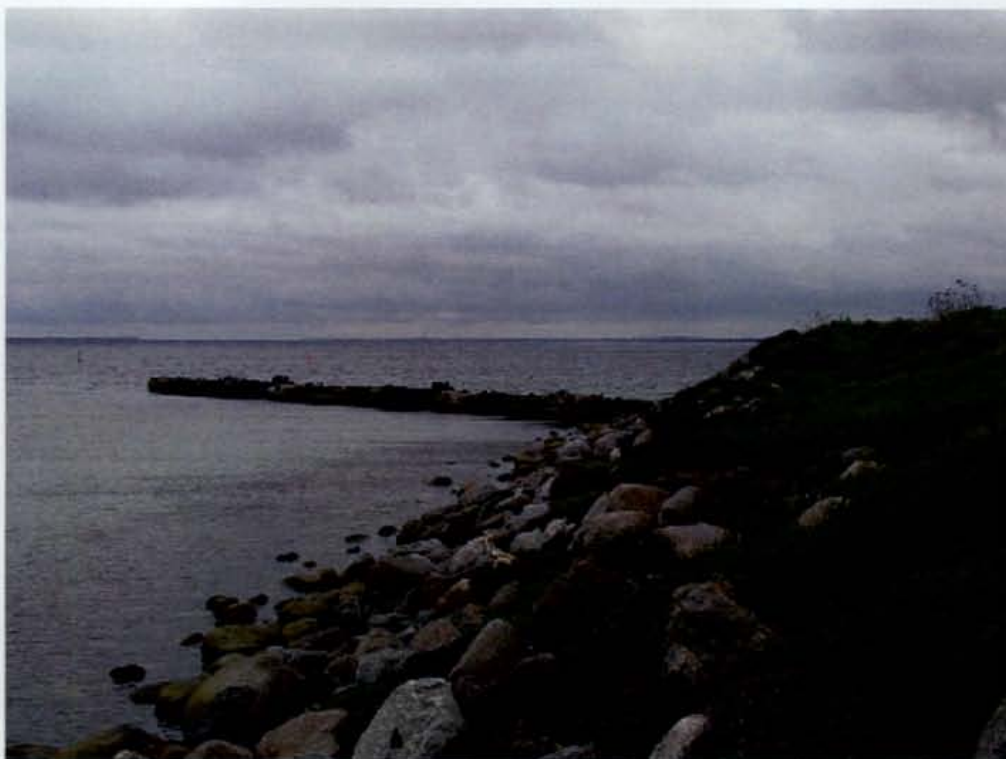
*Sandfangsmole af betonpramme. Foto taget mod syd.*

*Forslag A: Sandfangsmole fjernes og skrænten renoveret.*

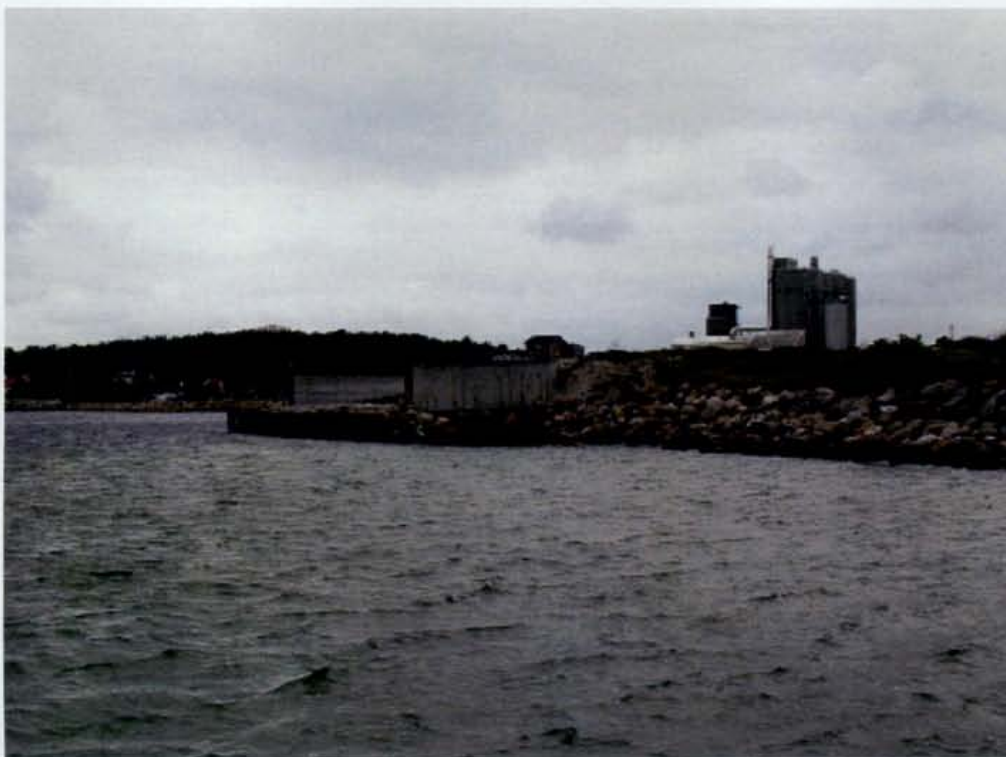
*Den forfaldne anløbskaj set fra sandfangsmolen.*

*Forslag A, B1 og B2: Anløbskaj fjernes og renovering af stenkastning.*

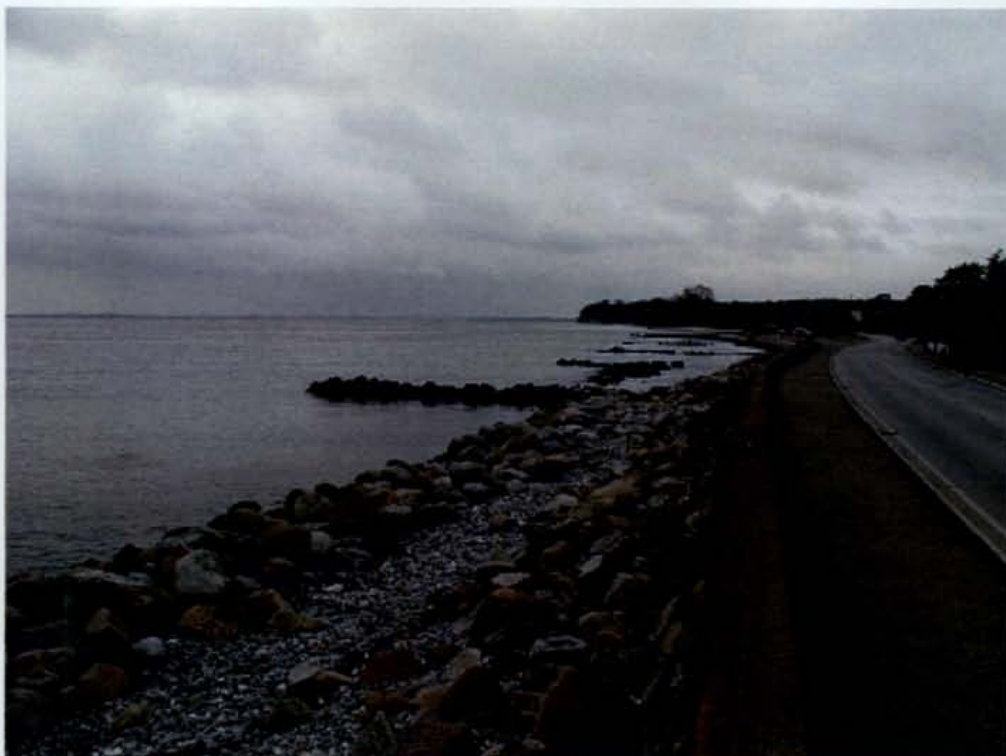
*Stranden sydvest for havnen hvor der er udlagt en stenrække til beskyttelse af muren.*

*Forslag A: Stenkastning foran mur og etablering af strand ved strandfodring.*

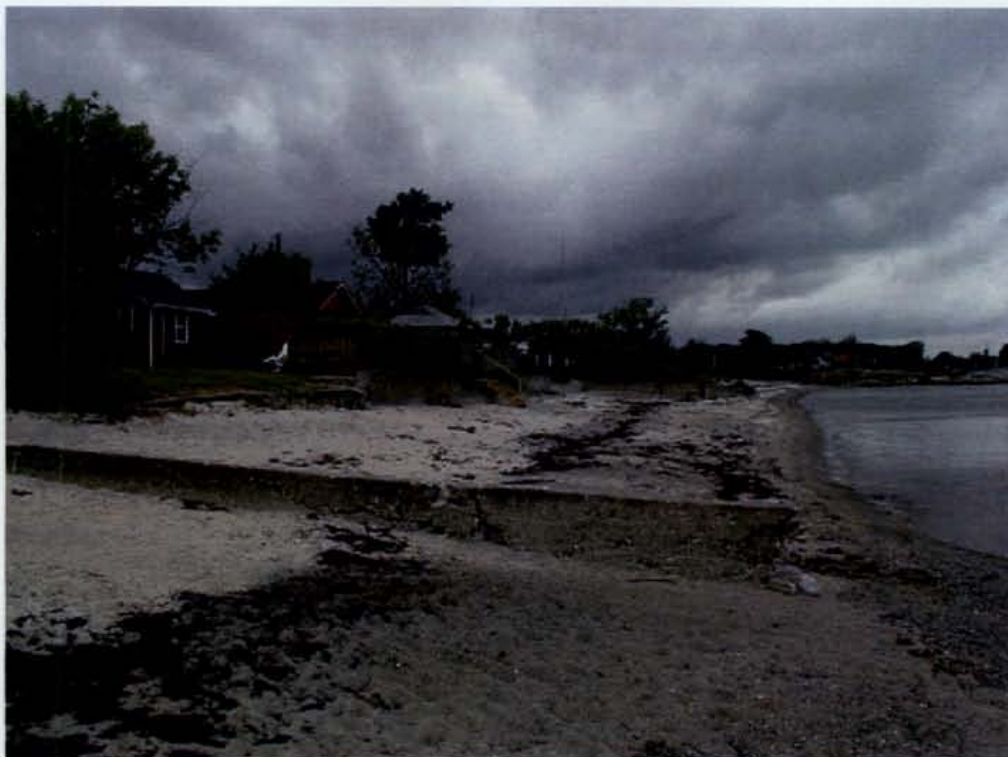
*Stranden sydvest for Fakse å ud for Rosendal Gods' sommerhuse, der er fremspring i betonmur og en nedbrudt hofde.*

*Forslag A, B1 og B2: Renovering af strand, fremspring fjernet samt stenkastning foran sommerhus.*

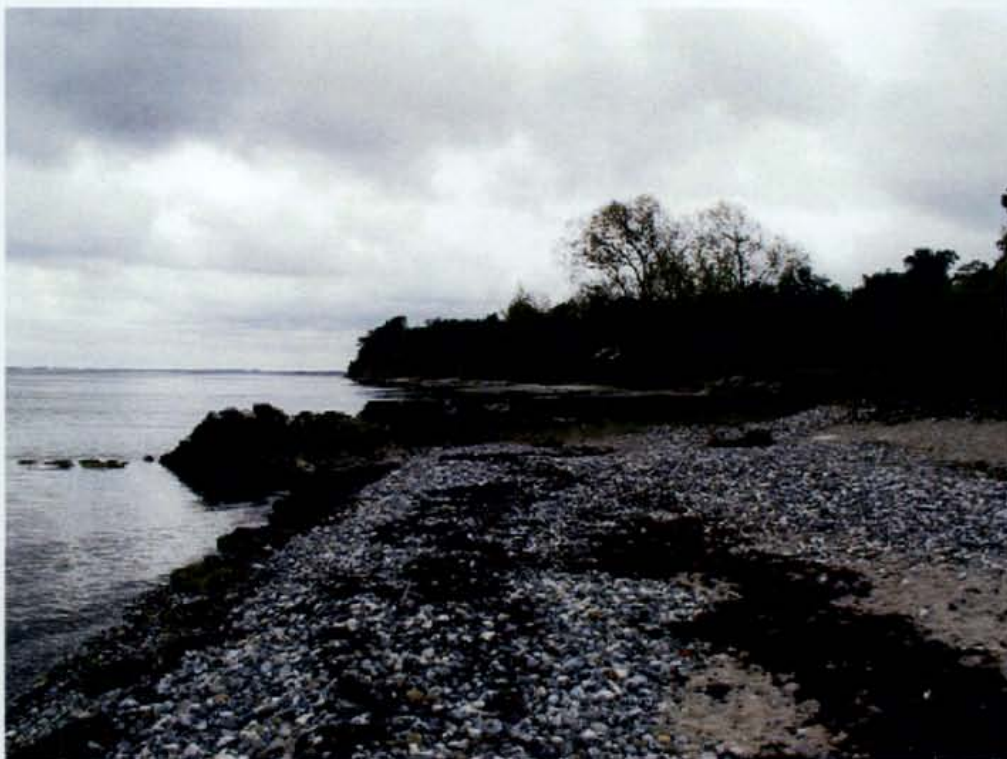
*Høfden ved den lille kanal. Der ses mange sten på stranden.*

*Forslag A, B1 og B2: Forventet udseende af kysten efter fjernelse af hofde / ledeværk.*

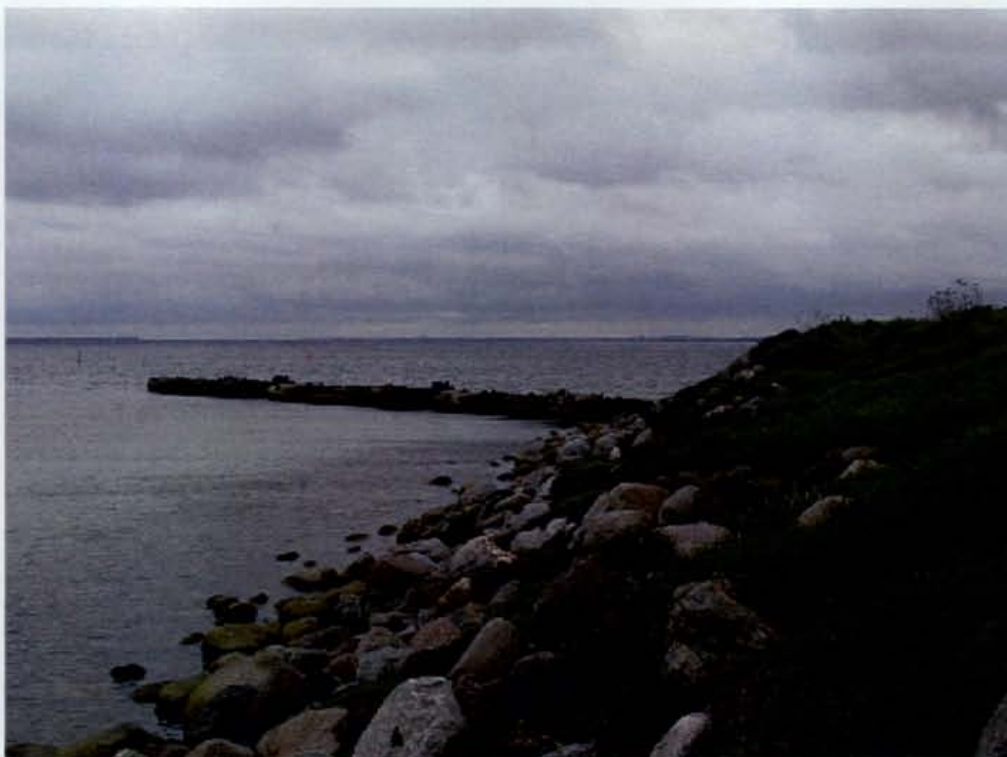
*Sandfangsmole af betonpramme.*

*Forslag B1 og B2: Forventet udseende af kysten efter renovering af skrænt og mole.*

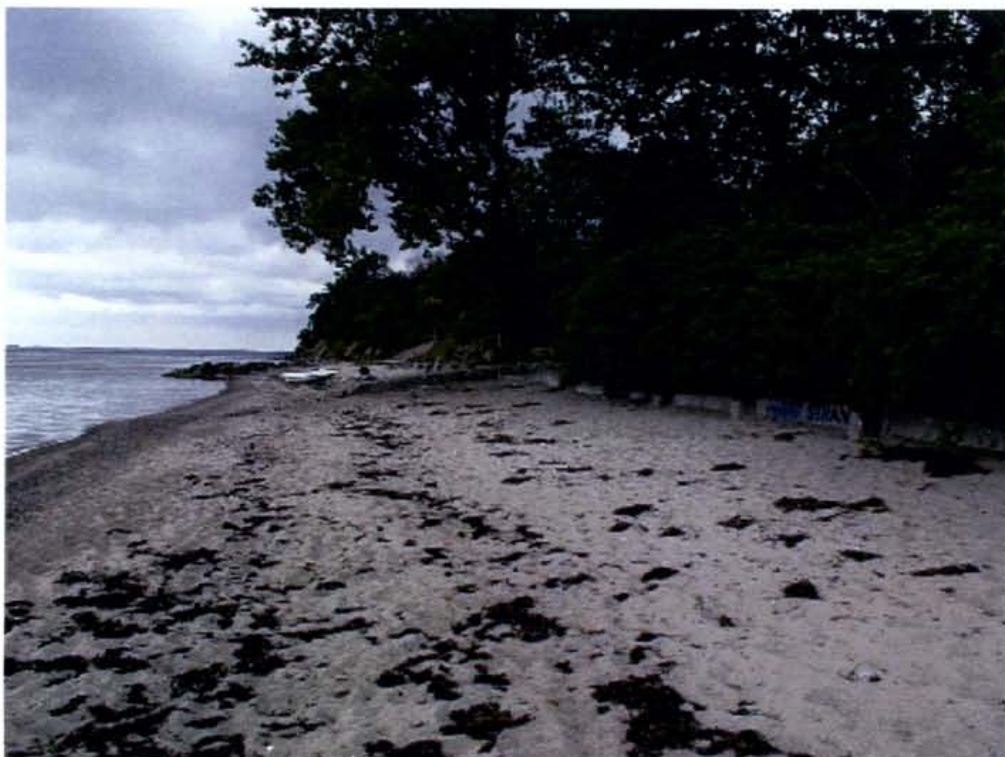
*Stranden nordøst for Delhoved, hvor klinten er fastholdt med stenhøfder. Der ses en bådrampe i forgrunden.*

*Forslag C, D og E. Forventet udseende efter renovering af strand, stenkastning foran mur.*

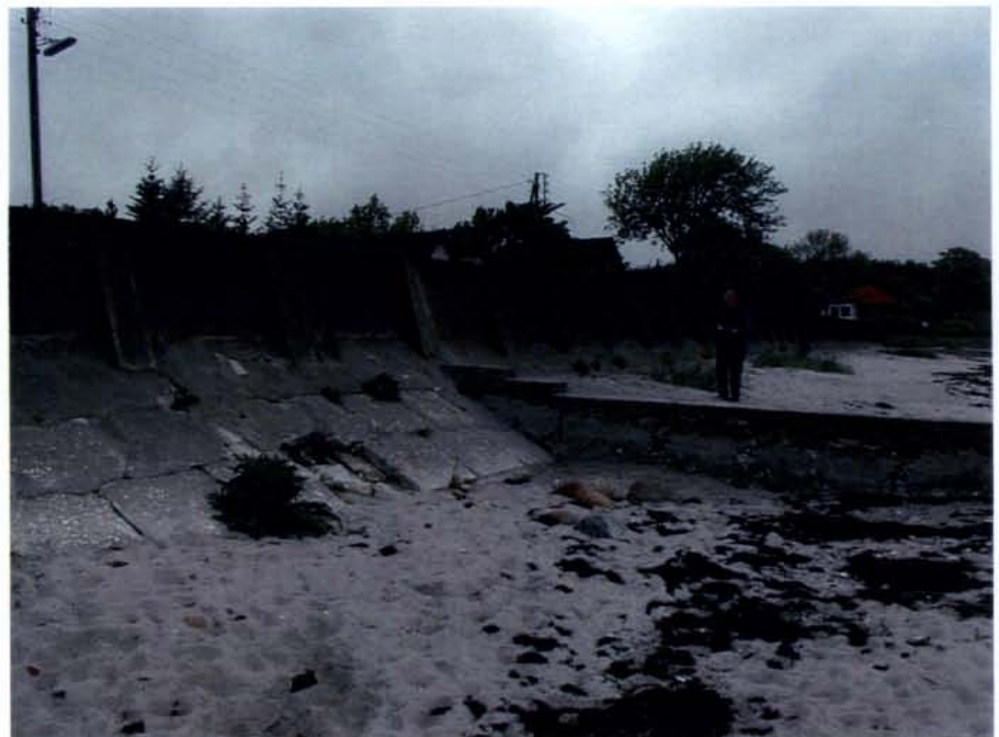
Foto 14: Beskadiget beton støttemur på strækningen umiddelbart sydvest for havnen. Foto taget mod nord.

På grund af vejens placering meget tæt på kysten skal støttemuren bevares. De mindre skader foreslås repareret.

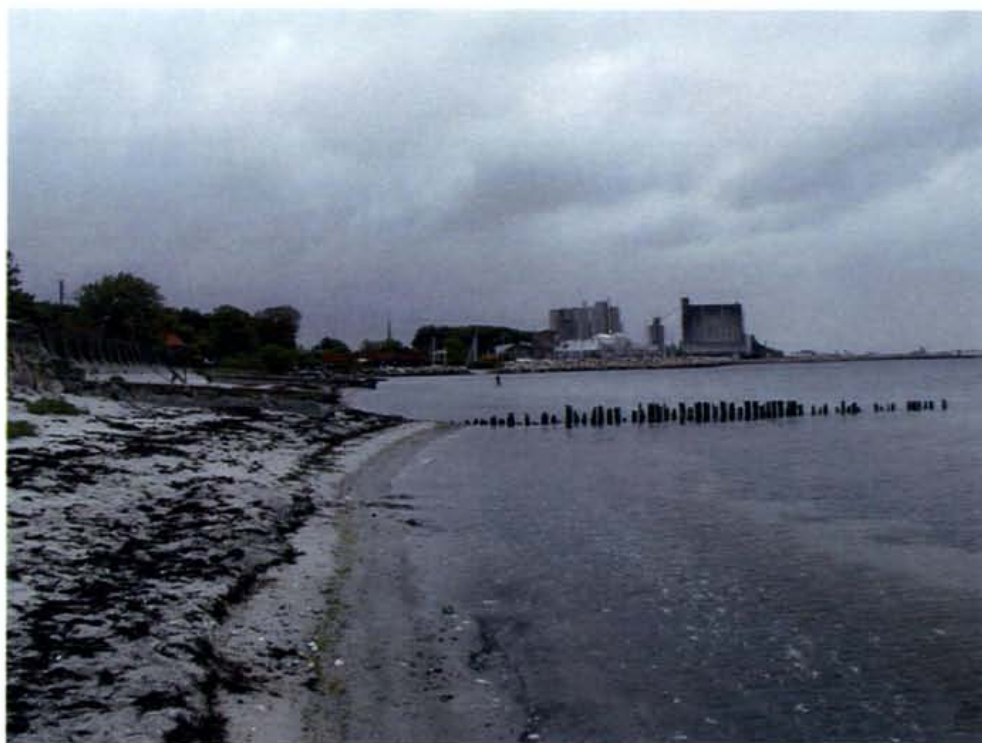
Foto 17: Stranden sydvest for havnen med nedbrudte h fder uden virkning. Overgangen fra betonmur til betonmuren med sten ses til venstre.

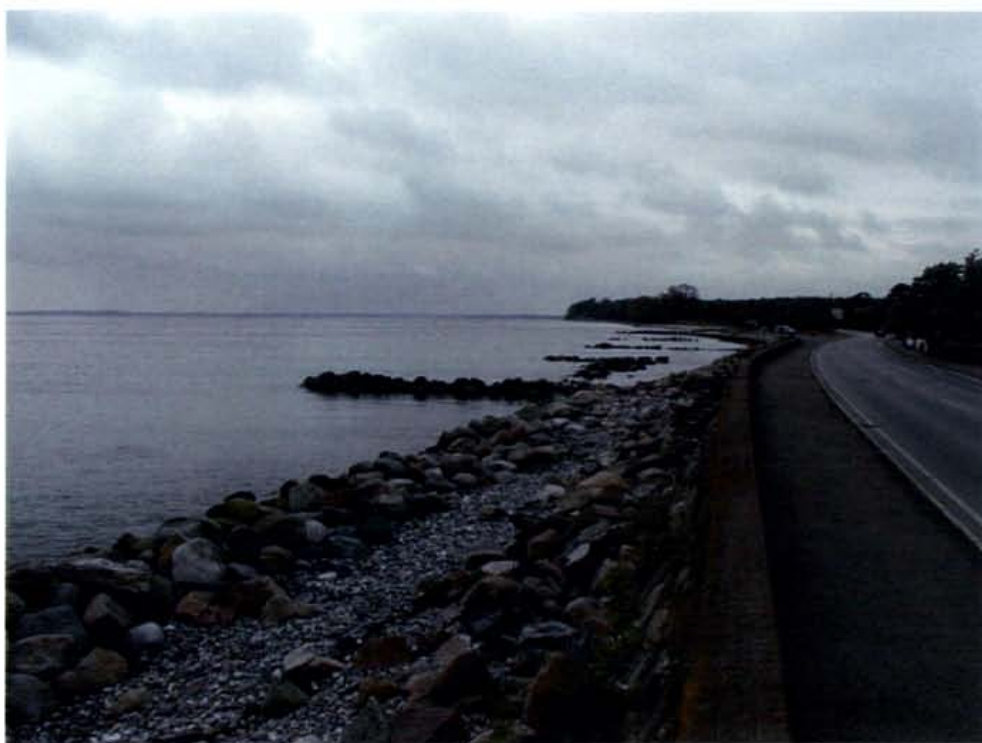
Foto 18: Stranden sydvest for havnen hvor der er udlagt en stenr kke til beskyttelse af muren. Foto taget mod sydvest.

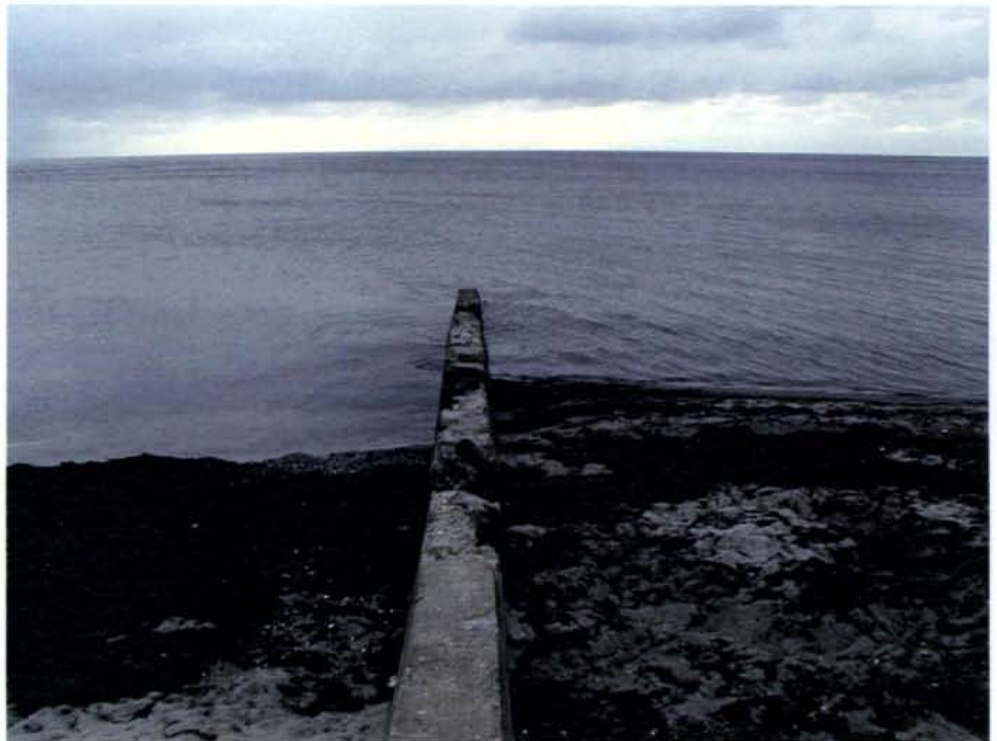
Foto 19: Nedbrudt h fde umiddelbart sydvest for havnen. H fden fanger dog lidt sand - fra sydvest.

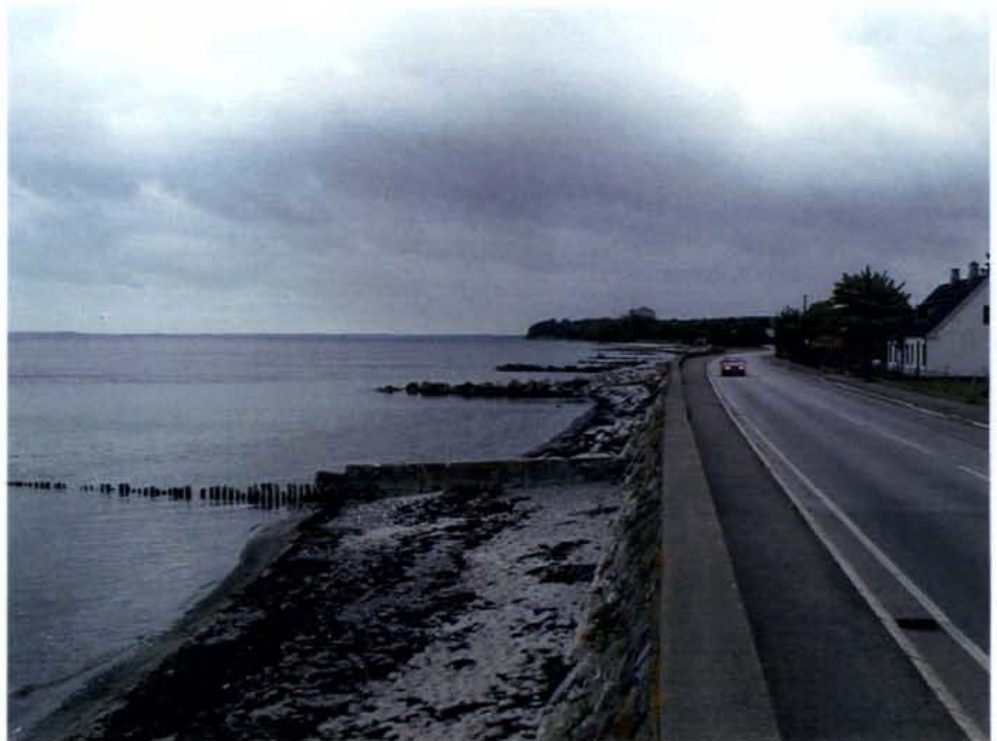
Foto 21: Stranden set mod sydvest. Her ses at sandet er borteroeret.

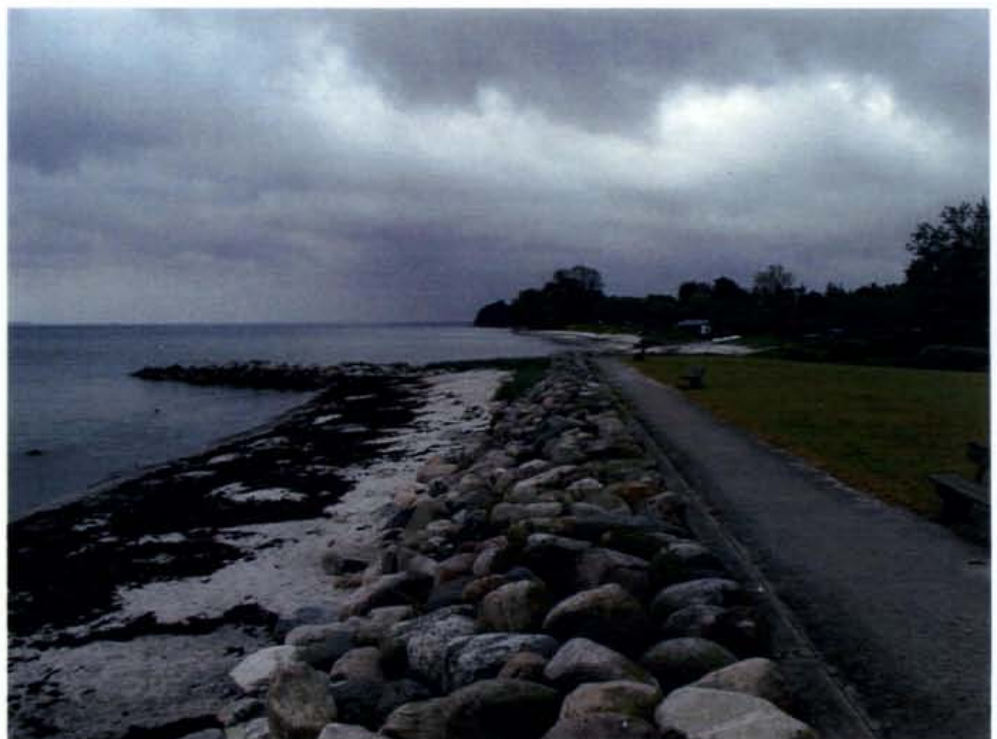
Foto 22: Stranden umiddelbart nordøst for Fakse Å's udløb. Her er der en smal sandstrand med en del tang. Ledeværket af sten ses i baggrunden.

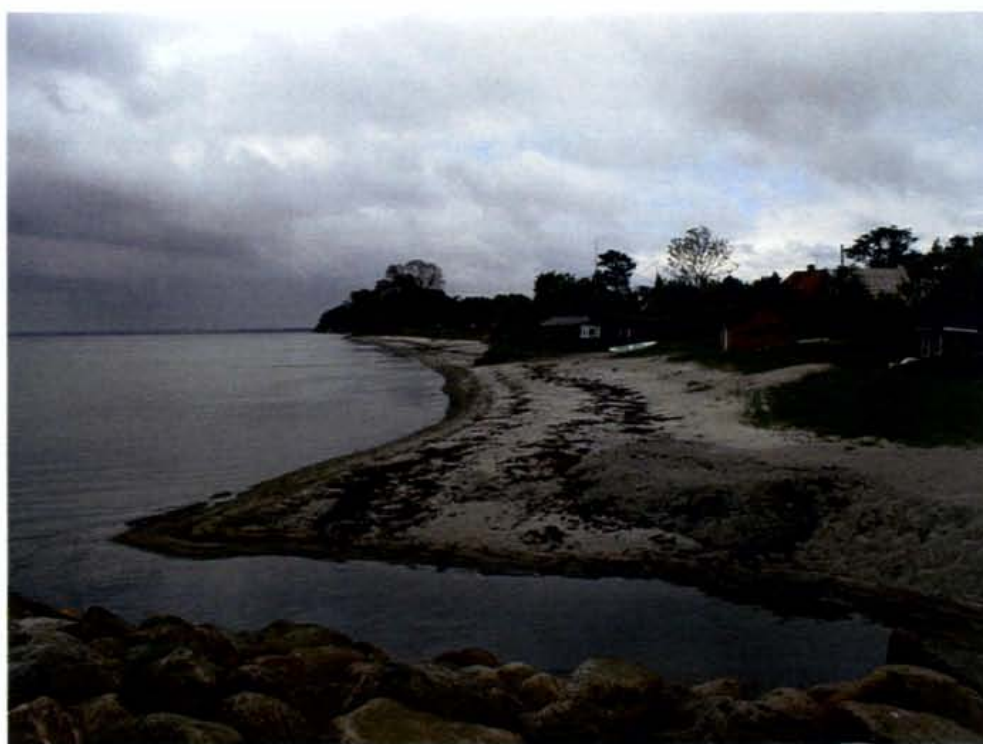
Foto 24: Fakse Å's udløb. Der ses lidt læsideerosion på grund af ledeværket. Foto taget mod sydvest.
