Faxe Kommune

Suså

Forundersøgelse af vandløbsrestaurering

29-03-2022

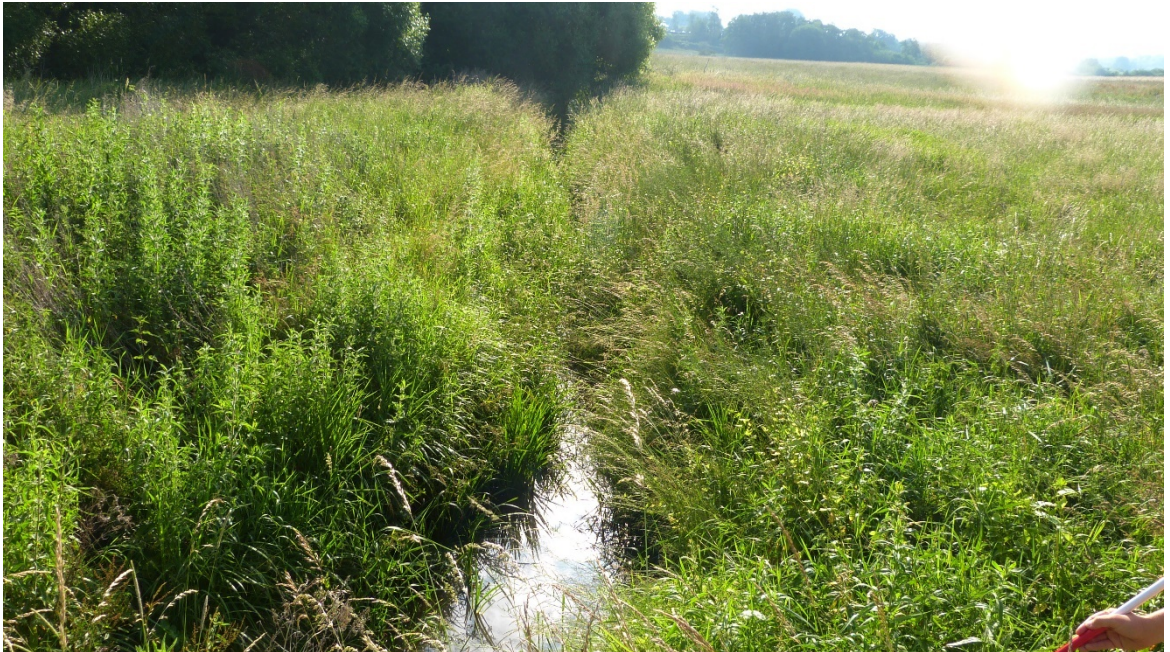
Figur 23. Ca. St. 490. Den øverste strækning af vandområde o3945_b opstrøms Vordingborgvej. Blød bund med 20-40 cm aflejringer, lav strømningshastighed og stejle brinker.

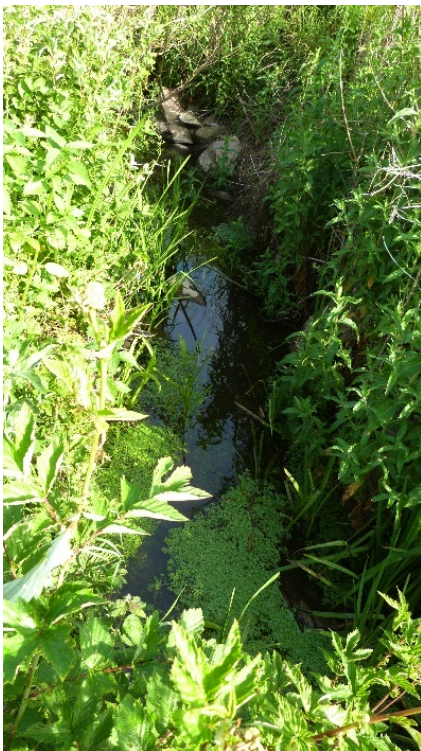
Figur 24. St. 840. Grødeøer af vandstjerne. Friskt strømmende vand og bundforhold med sand og store sten.

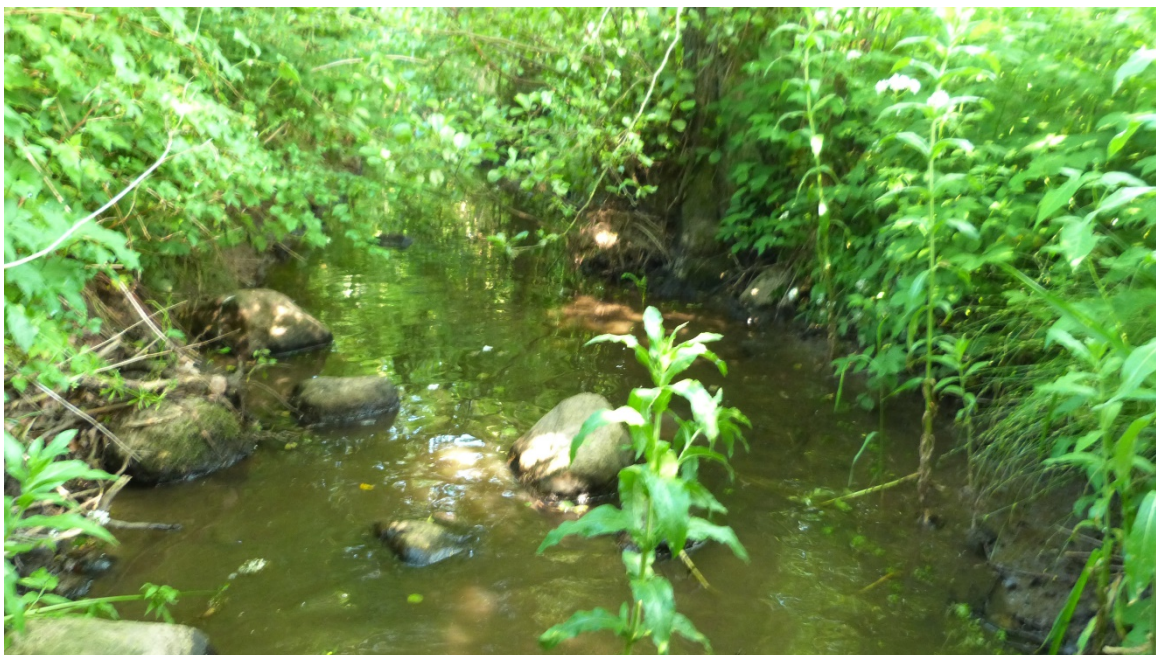
Figur 25. St. 1050. Store sten, muligvis udlagt i forbindelse med tidligere restaurering.

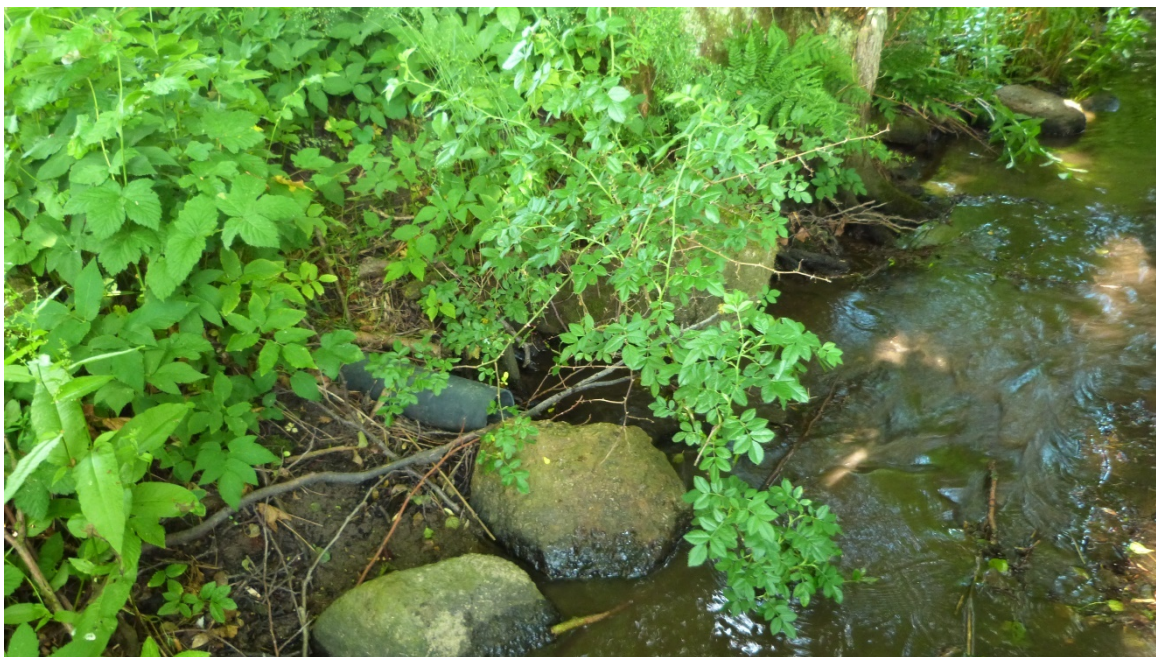
Figur 26. St. 1150. Dræn fra golfbanen mod syd.

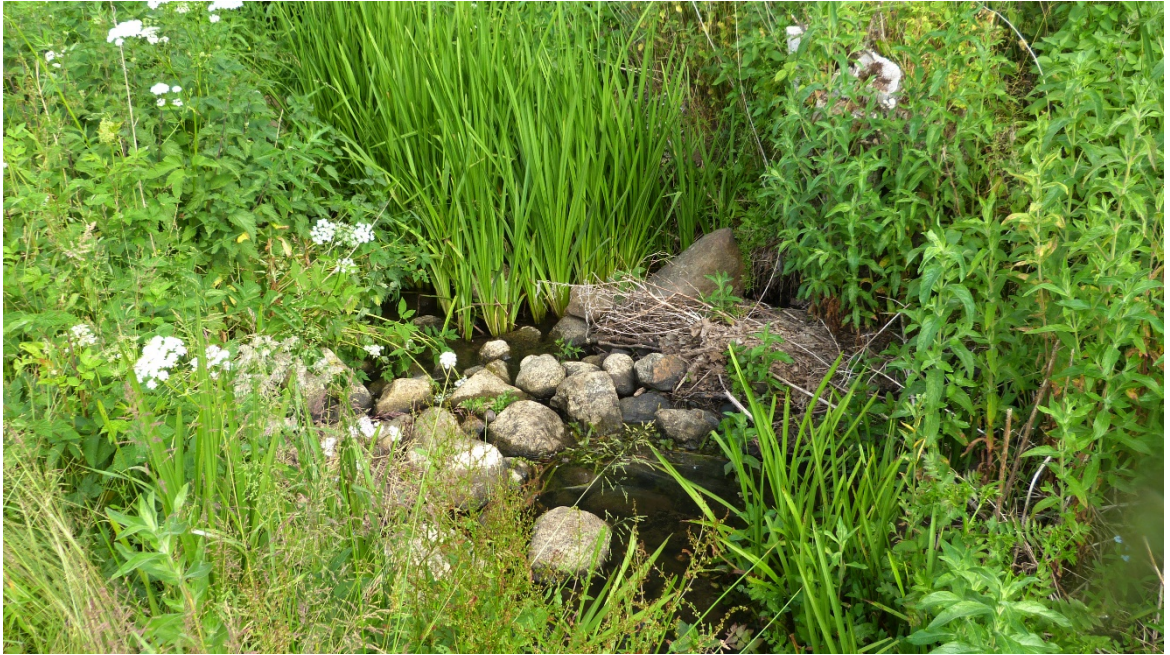
Figur 27. St. 1350. Store udlagte sten, kan risikere at virke som spærring for fisk.

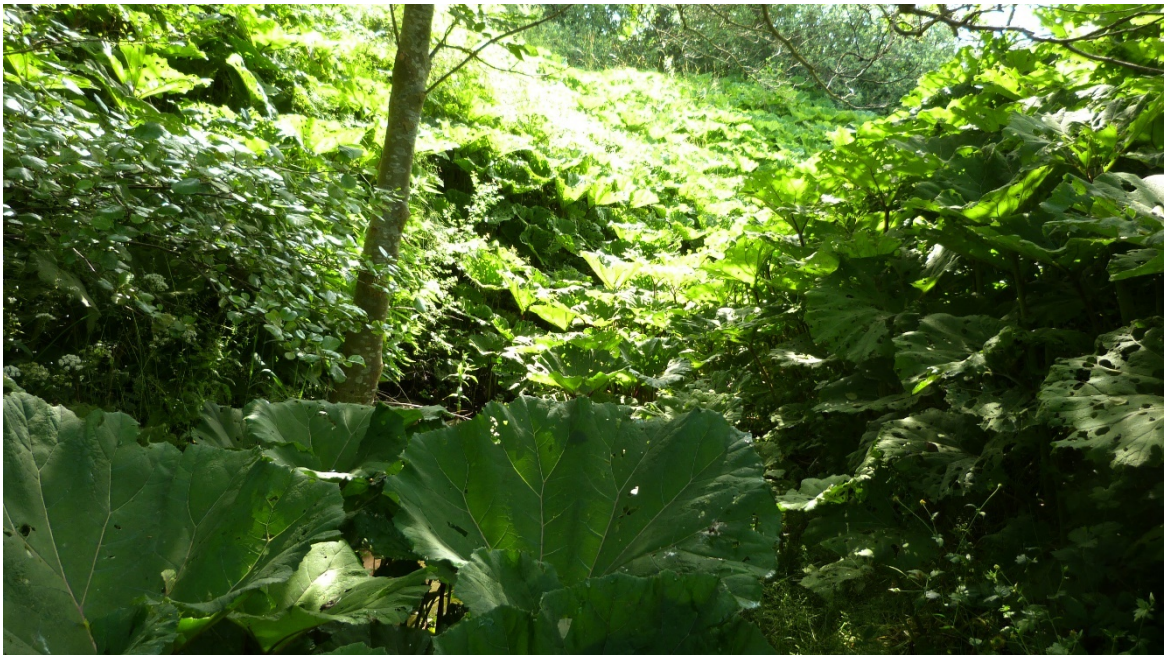
Figur 28. St. 2000. Stenet og gruset bund med godt fald. Vandløbet er dog vokset fuldstændig til i rød hestehov og ligger langt under terræn.

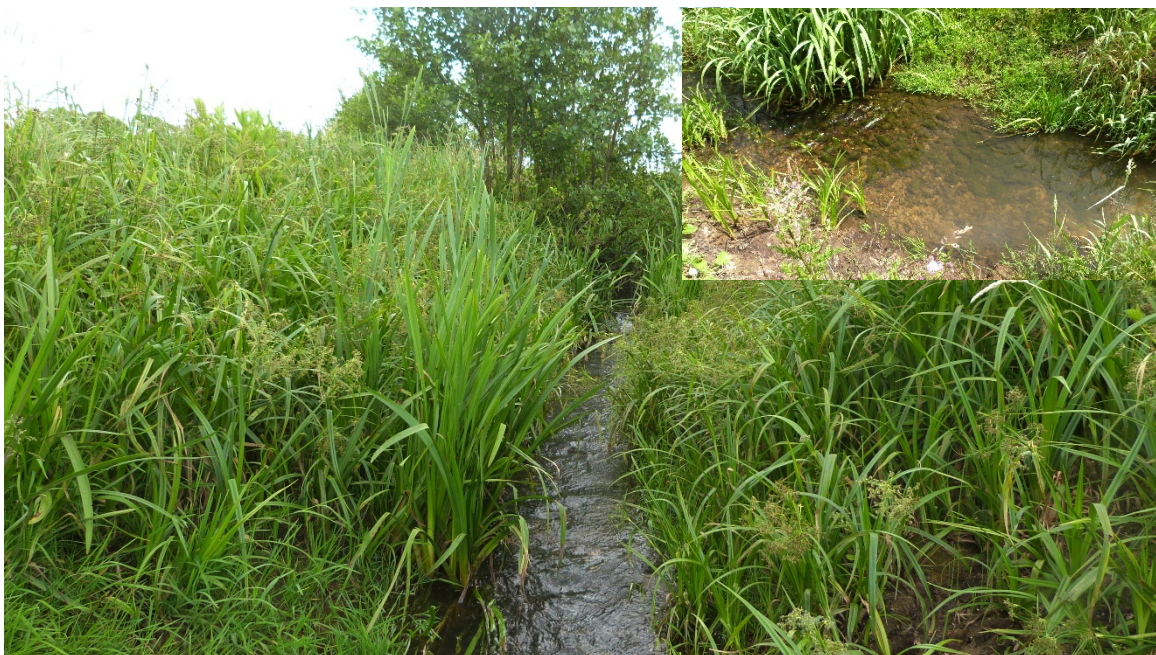
Figur 29. St. 3450. Et mæandreende og hurtigt strømmende vandløb med grenet pindsvineknop langs kanten. Øverst th. St. 3680. Vandmossier dækker store dele af grusbunden i vandløbet.

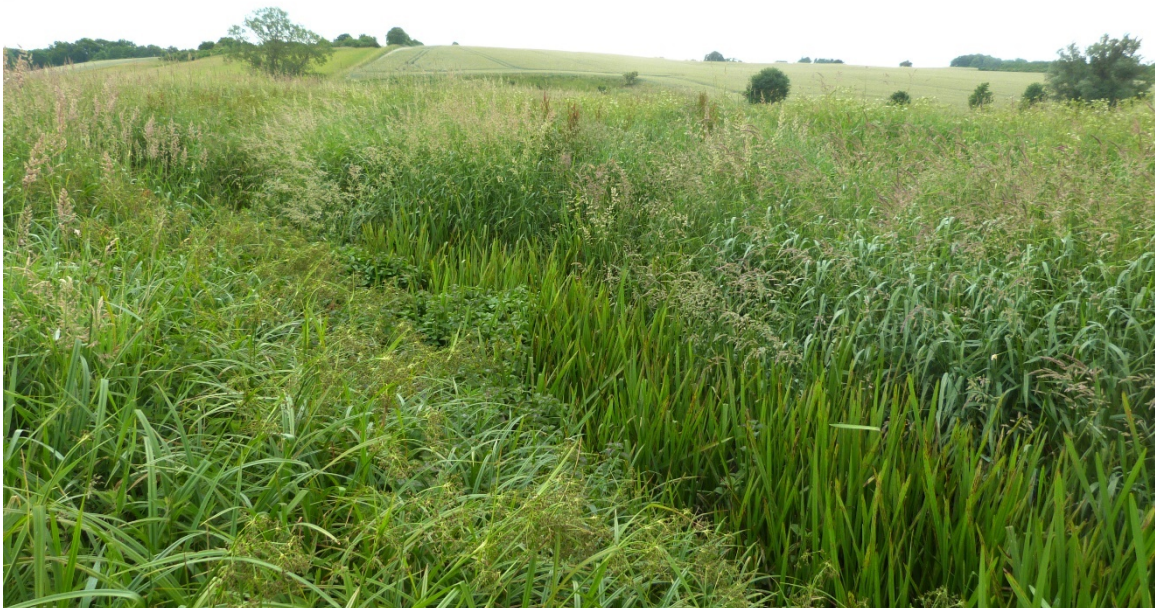
Figur 30. St. 4800. Vandløbet er overgroet med Grenet pindsvineknop. Blødbund, svagt fald, svag strømning. Bredde 2-3 m.

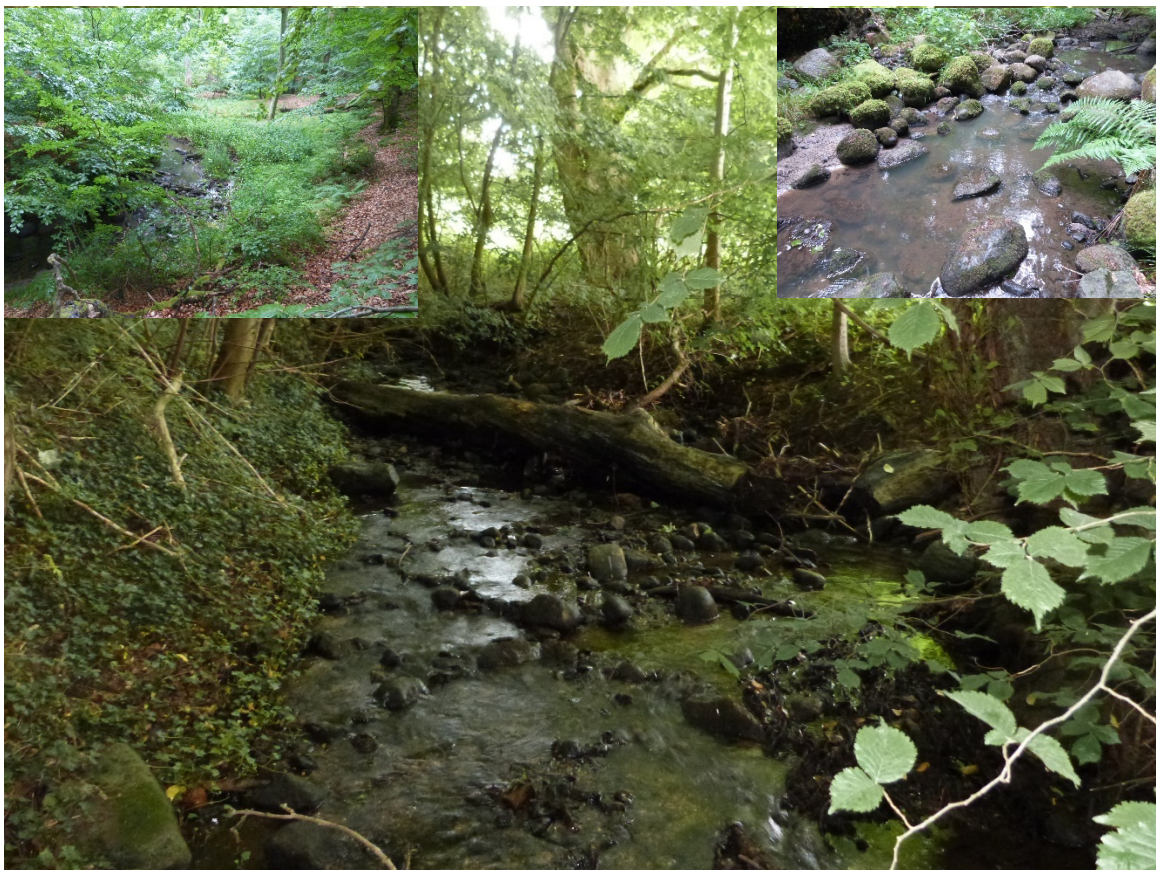
Figur 32. Brødebækken opstrøms Ny Næstvedvej egner sig ikke til vandløbsrestaurering på grund af forløbet. Vandløbet har generelt stort fald, sten og grus, høj strømningshastighed og høj grad af udskygning. Hele vandløbet er ikke blevet indmålt, hvorfor der ikke optræder nogen stationering. Øverst th. er der observeret en uklarhed i vandet, hvis oprindelse er usikker.

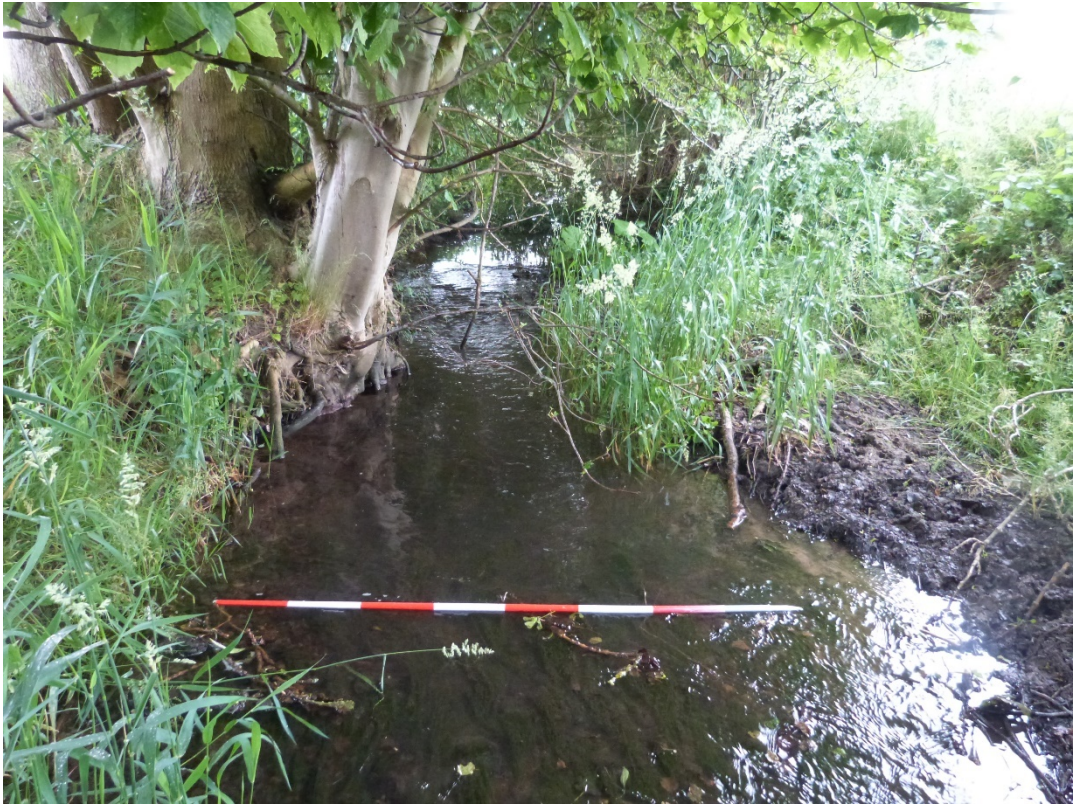
Figur 33. Brødebæk ved ca. st. 500. Hurtigt strømmende vand, varierende bredde og udskygning og høj dækning af vandmossier.

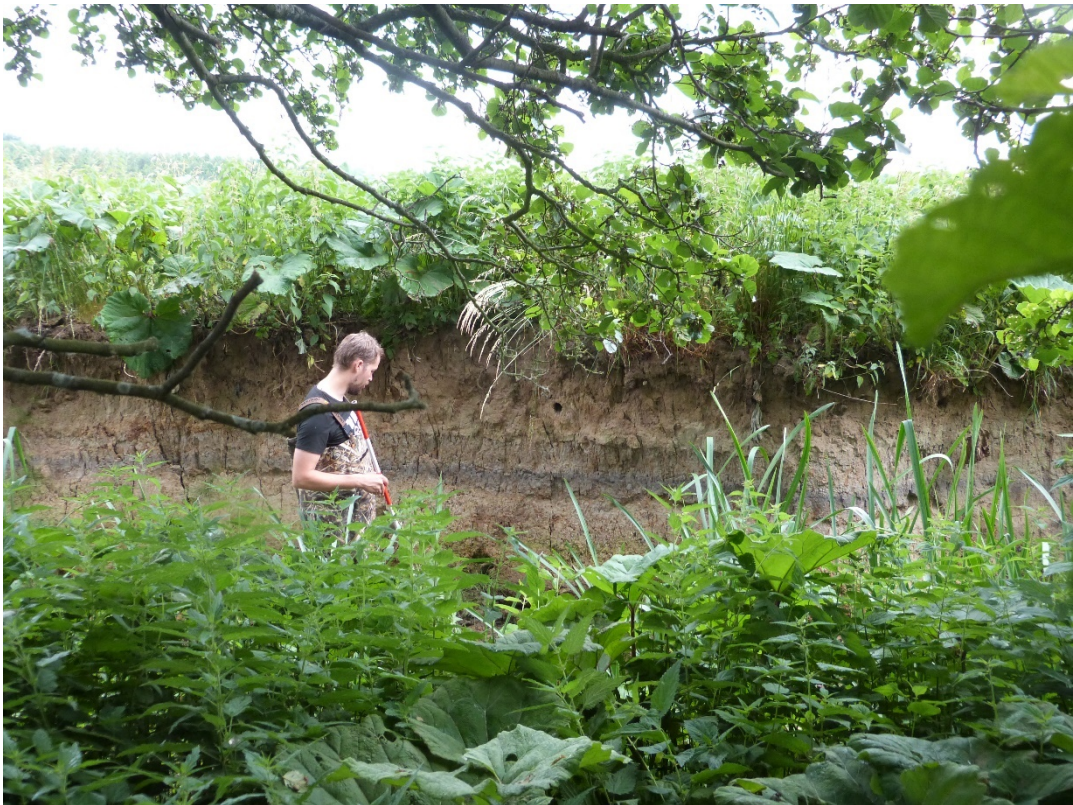
Figur 34. Brødebækken, ca. st. 875. Blotlagt 2 m høj brink med huller. Vandløbet er her delvist udskygget.

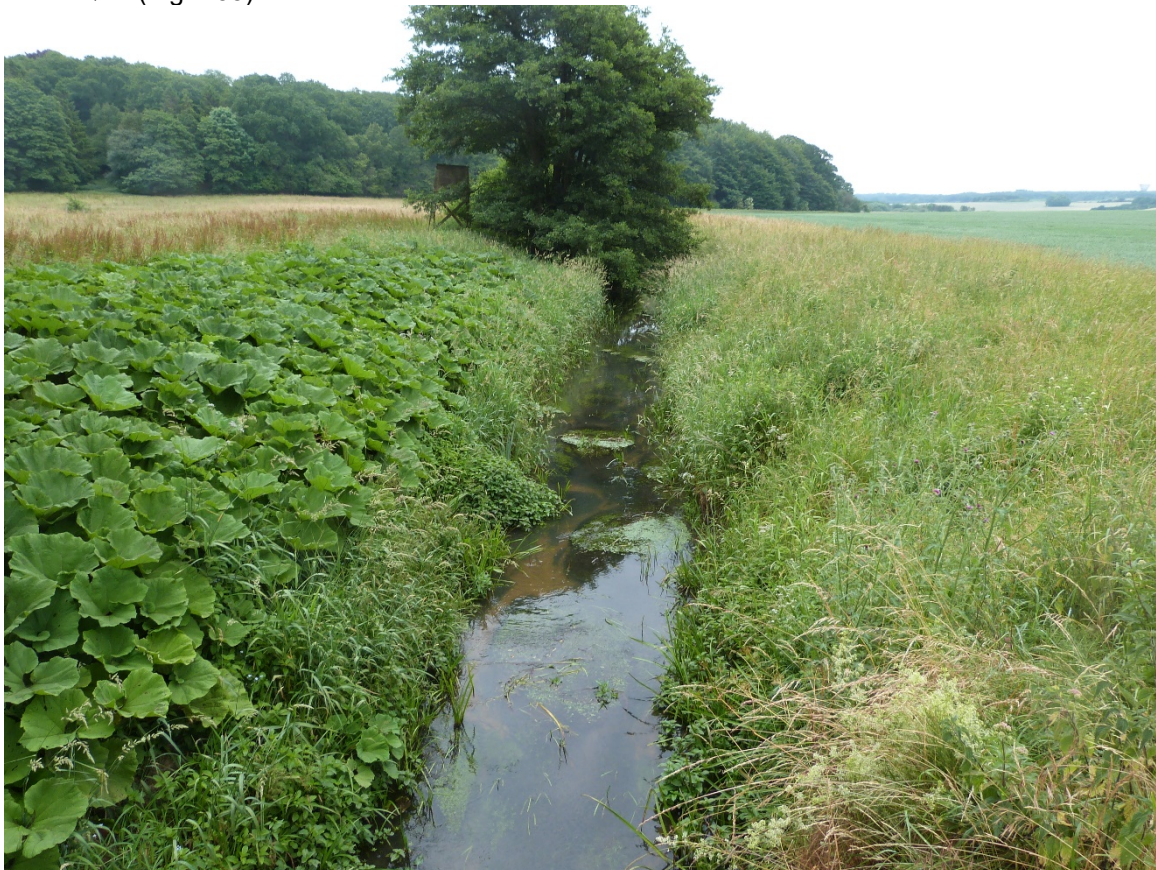
Figur 35. St. 1600. Indsnævret vandløb, med friskt strømmende vand og grødeøer.

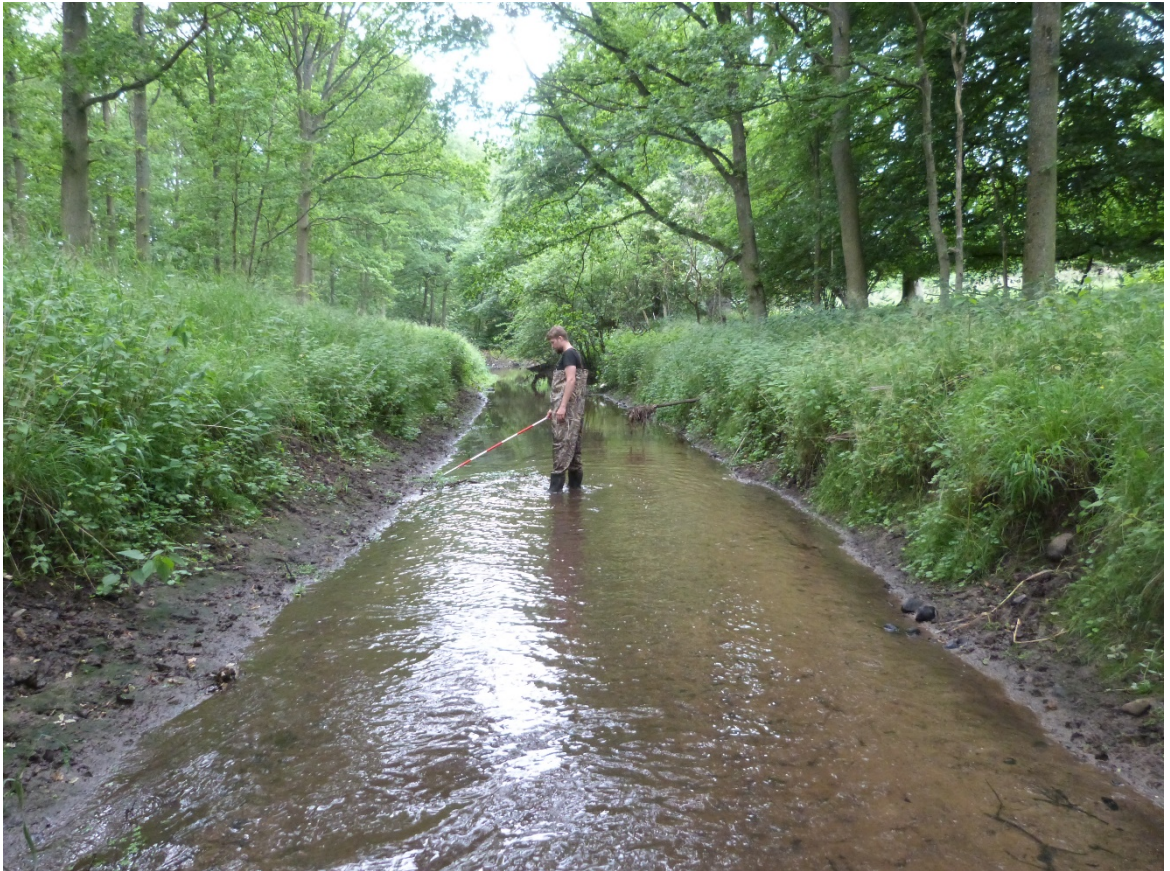
Figur 36. St. 1650. Susåen løber udskygget inde i skovområdet. Vandet er jævnt- til friskstrømmende, og stort set fuldt udskygget. Vandløbet har hård sandbund på hele skovstrækningen.

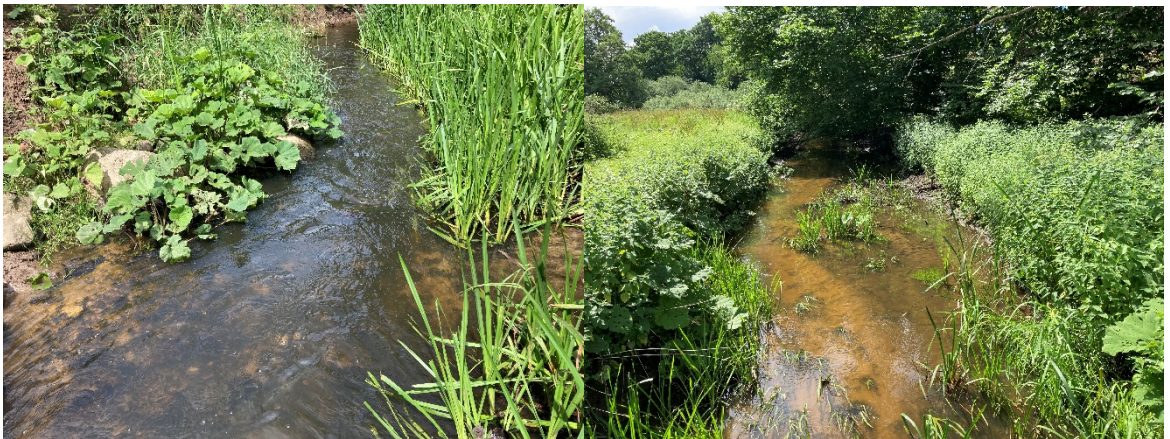
Figur 37. Tv. St. 3075. Strygstruktur med hurtigt strømmende vand og lette slyngninger. Th. St. 2875. Lavvandede områder med grødeøer af vandstjerne. Desuden pindsvindeknop og vandmynte.

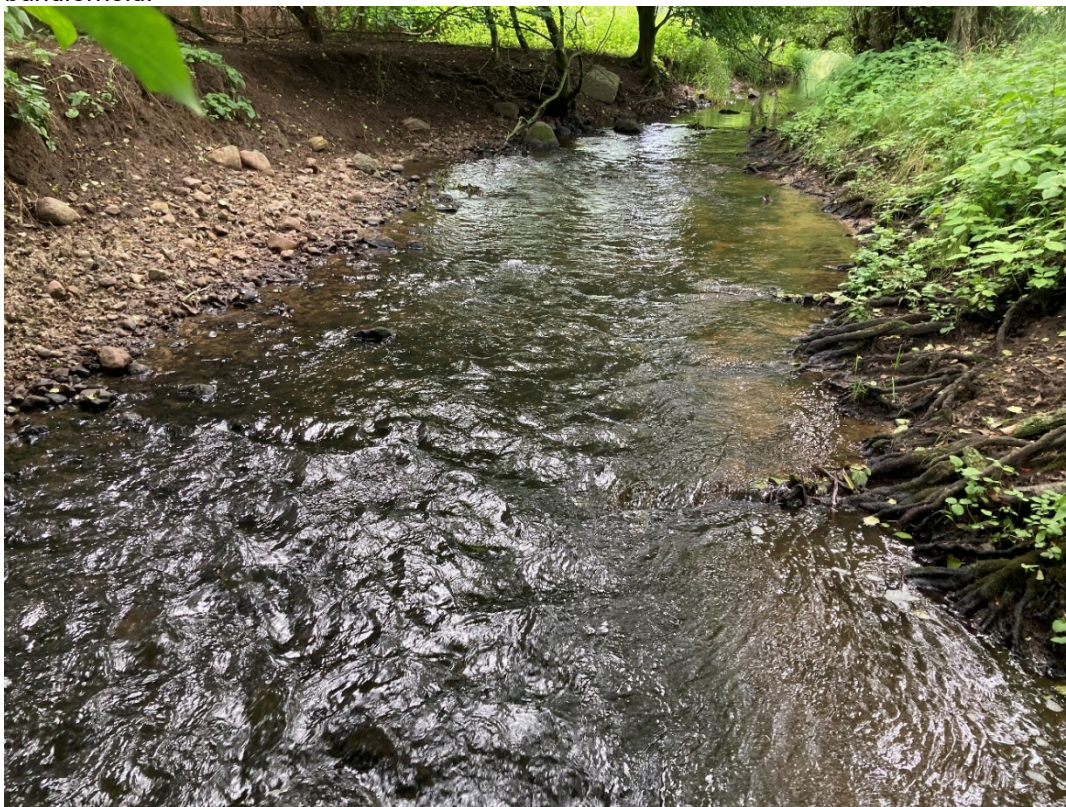
Figur 38. Hurtige strømforhold, udskygning og stenet grusbund ved St. 3440.

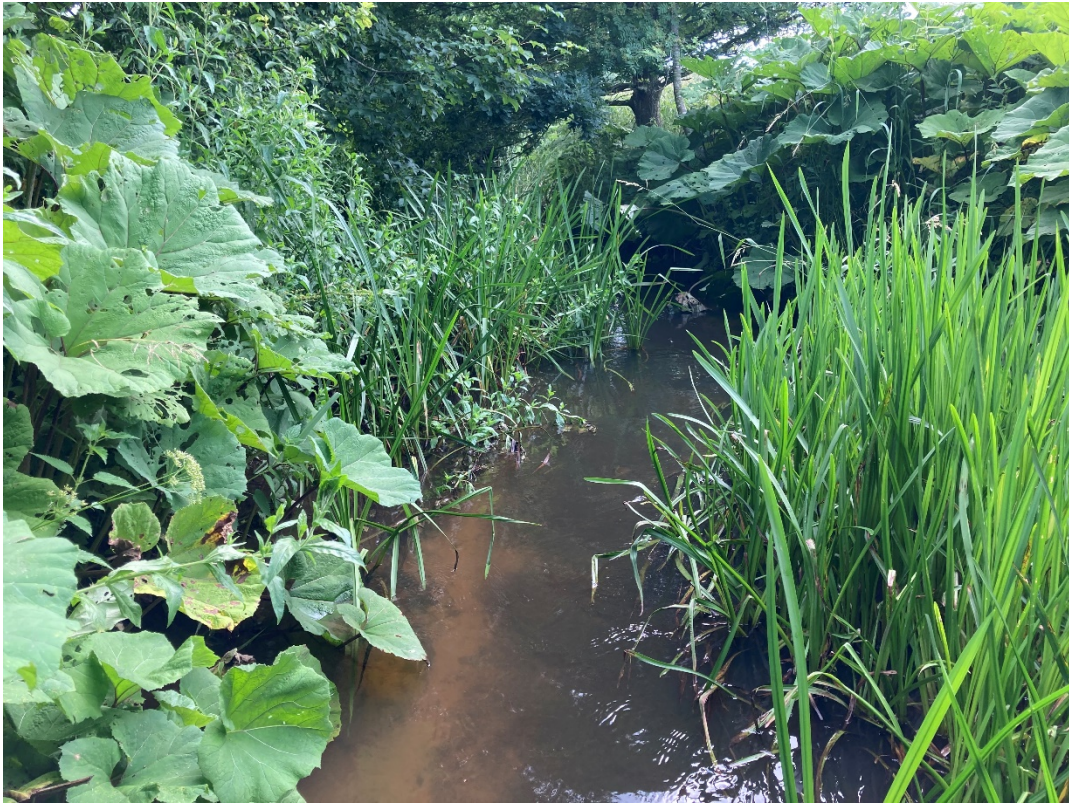
Figur 39. St 3725. Grenet pindsvineknop er den eneste vandplante med signifikant tilstedeværelse i vandløbsprofilen. Generelt hård bund, med grus og spredte sandaflejringer op til 20 cm dybe. På denne strækning er der en høj grad af udskygning.

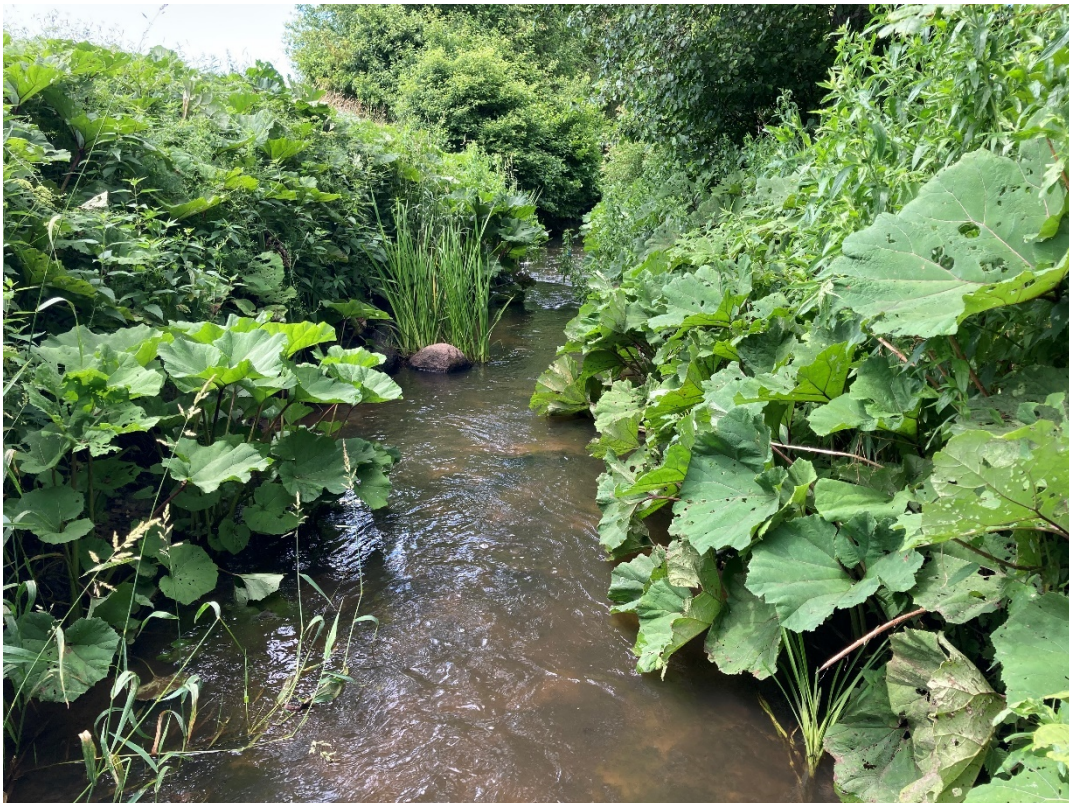
Figur 40. St. 3950. Sten/grusbund, 20 cm dybt frisk strøm. Varierende grader af udskygning.

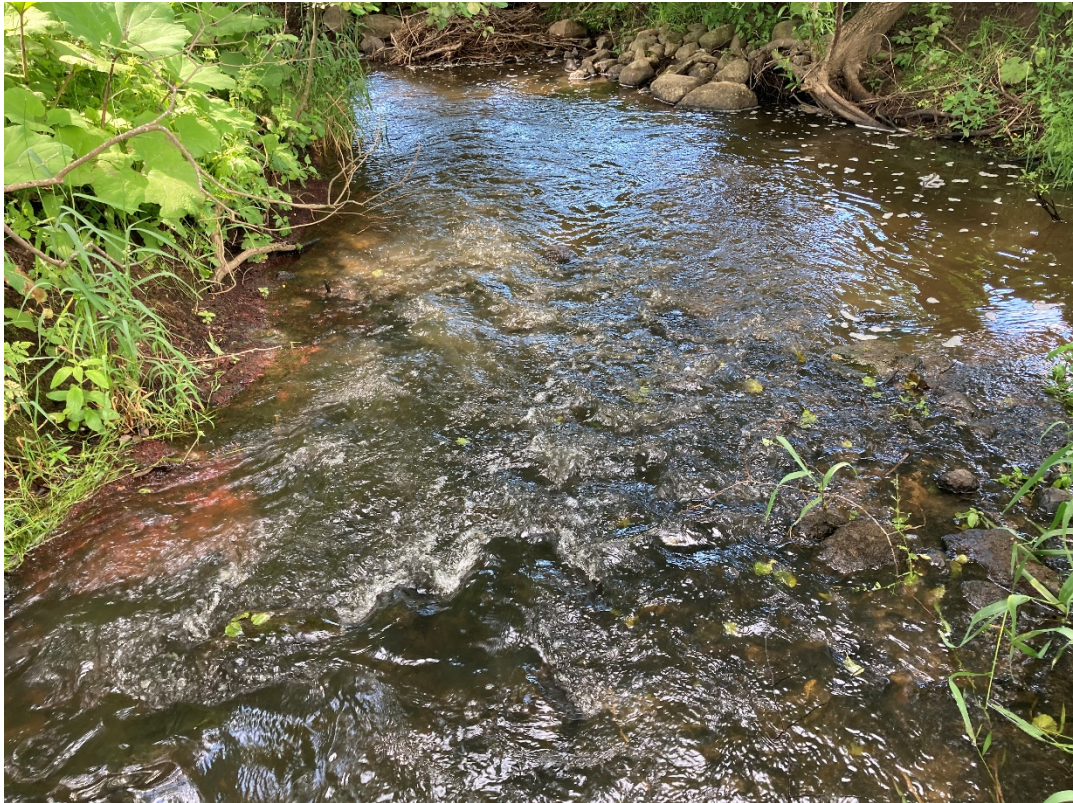
Figur 41. St. 4175. Hurtig strøm og stenbund. 15 cm dybde og spredt udskygning.

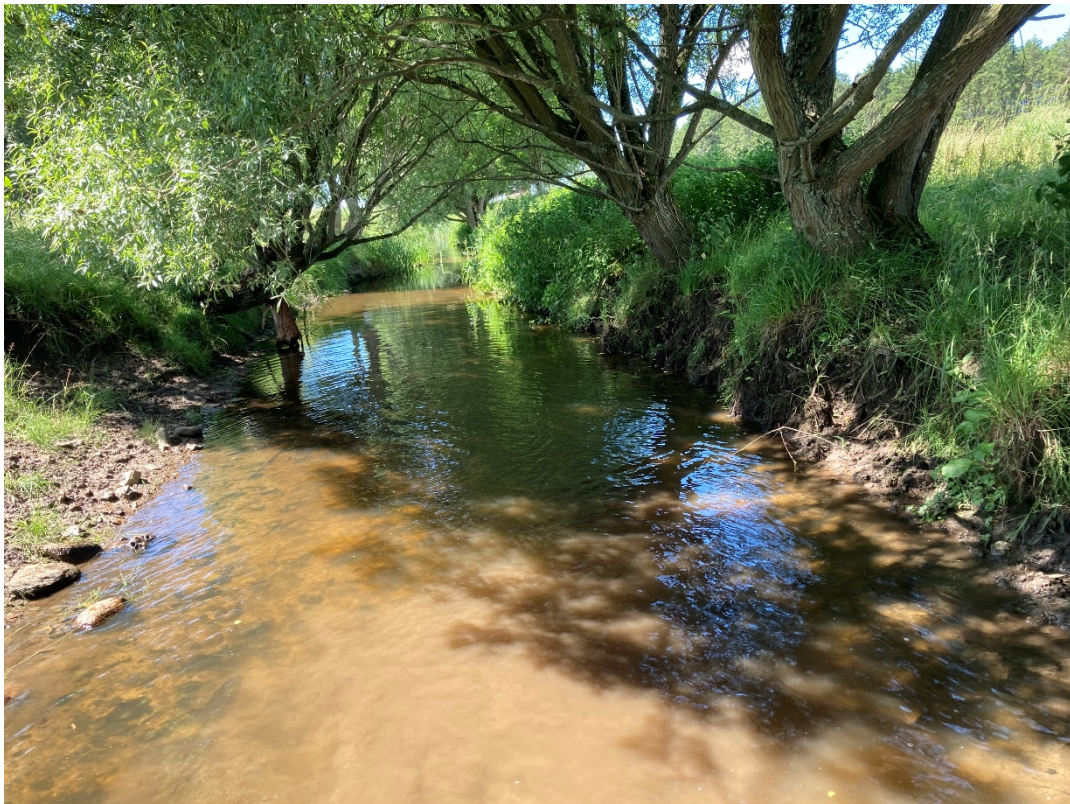
Figur 42. St. 4550, blød bund med spredte sten, varierende grader af udskygning. Aflejringer 20-60 cm dybe. Vandløbsdybde ligeledes 20-60 cm. Langsamt strømmende vand og svagt fald.

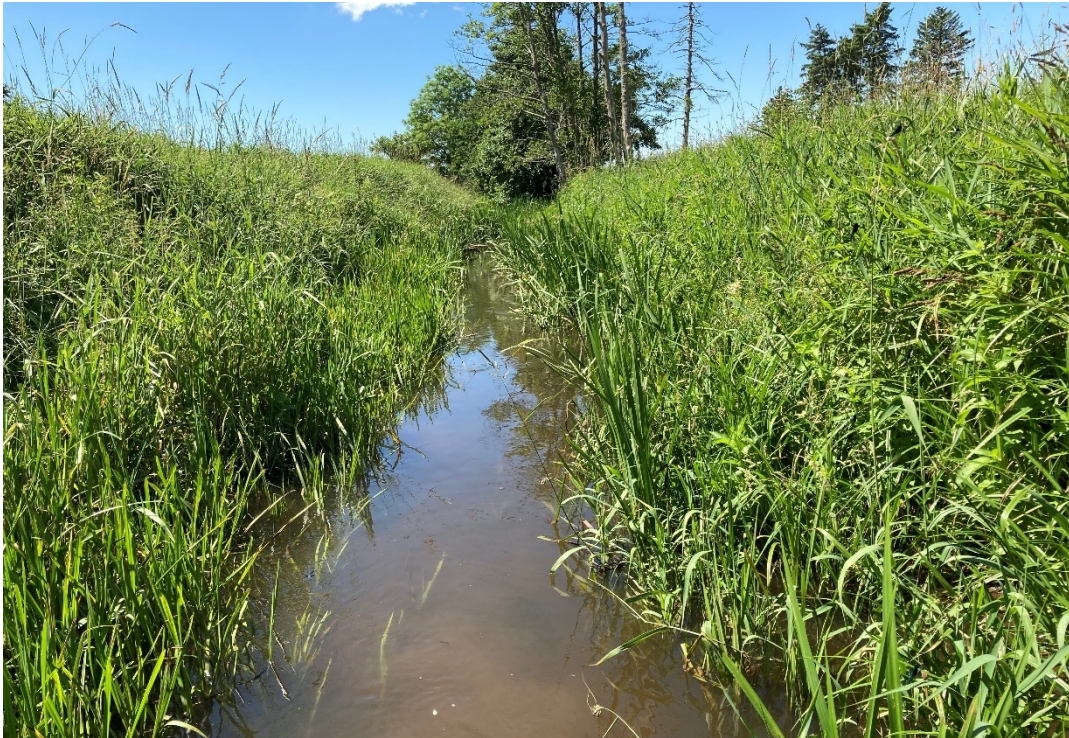
Figur 43. St. 5050. Blød bund med 10-20 cm aflejringer. Langsamt strømmende vand og svagt fald. Vanddybde mellem 20 og 60 cm.

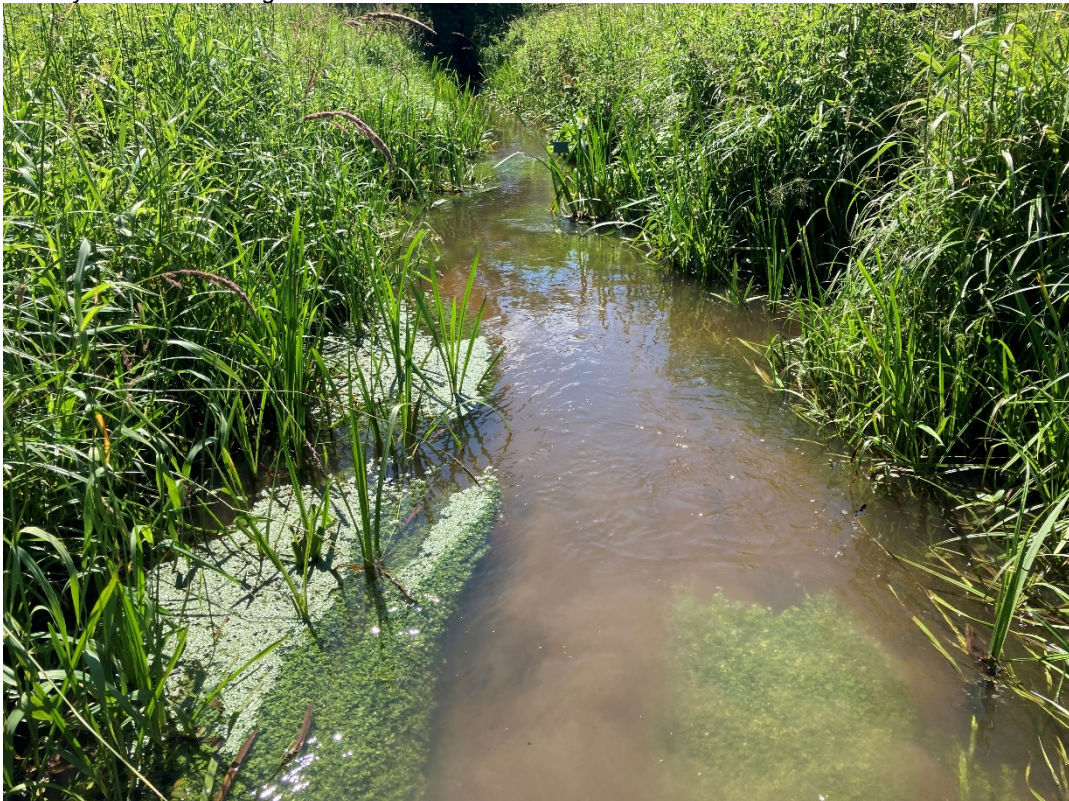
Figur 44. St. 5200. Grødeøer af vandstjerne og vandpest skaber heterogene bundforhold i vandløbet over en strækning på ca. 50 meter. Svagt øget strømningshastighed og smallere vandløbsprofil. Dybde 30-60 cm. Bredde 1,5-2,0 m.

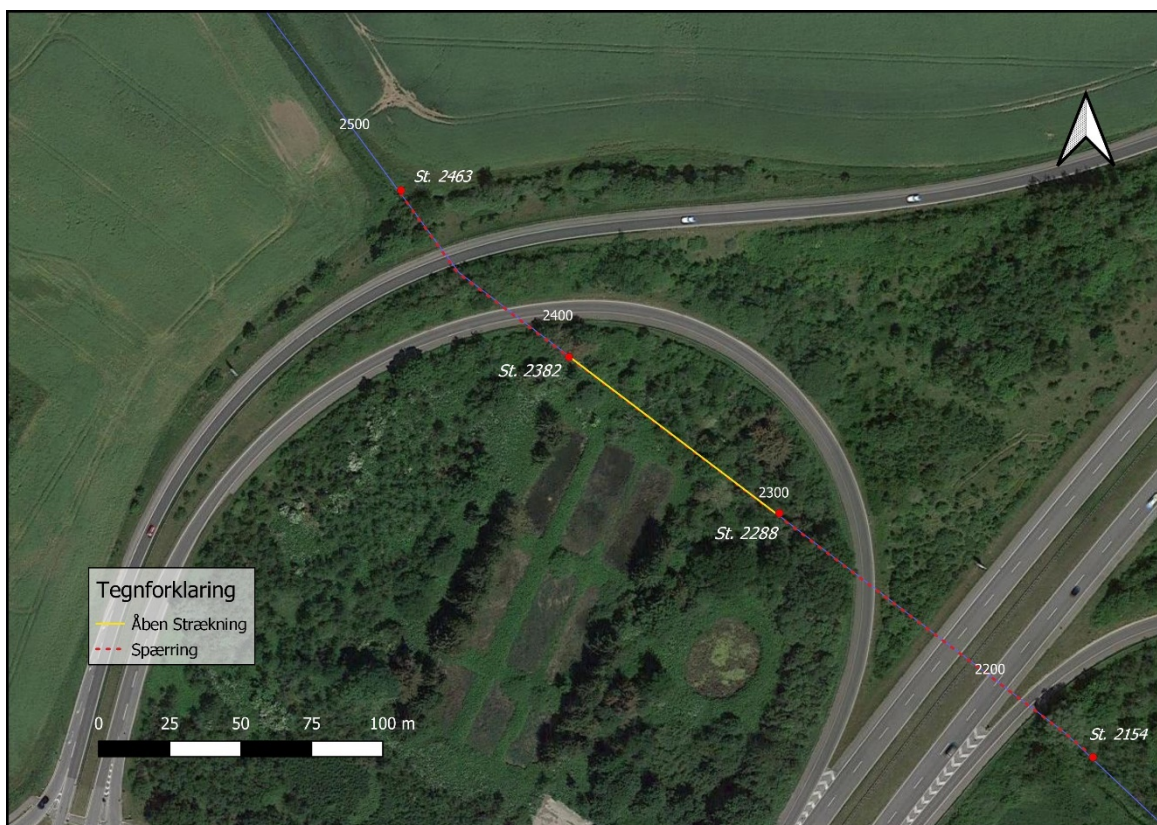
Figur 45. Kort over rørlægningen af Susåen under Sydmotorvejen. Den stiplede røde linje angiver, hvor rørlægningen starter. Den gule linje markerer den rørlagte strækning, der vurderes at kunne åbnes.
