**Faxe Kommune**

**UDSKIFTNING AF BROPLADE PÅ BRO NR. 10 – STOKSBJERGVEJ UF AF ØVRE SUSÅ**

| Projekt: | Udskiftning af broplade på bro nr. 10 – Stoksbjerg UF af øvre Suså |

## BRO NR. 10 - STOKSBJEGVEJ, UF AF ØVRE SUSÅ

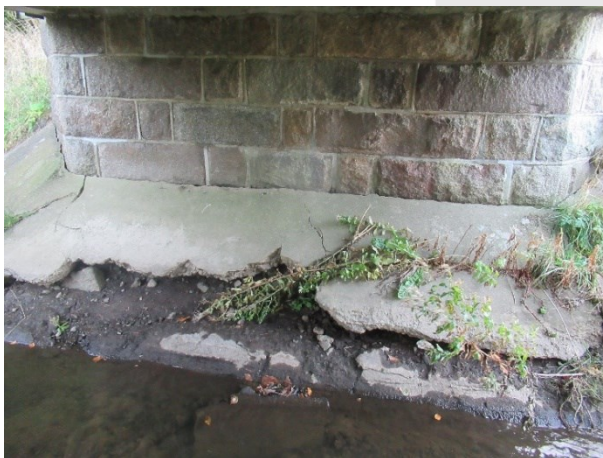
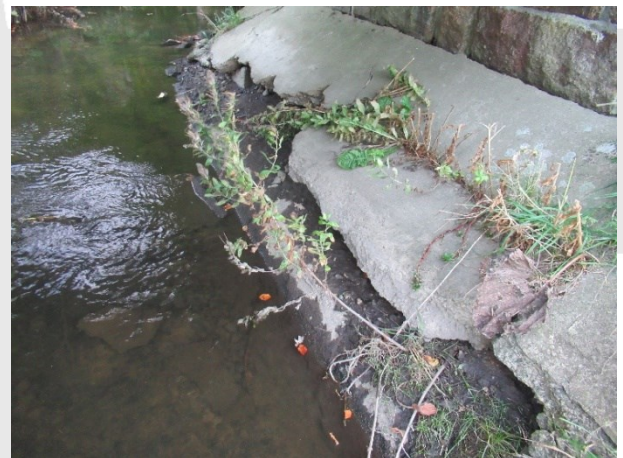
## 5. Eksisterende kontrabanket

Den eksisterende broplade er udformet af armeret beton. De eksisterende vederlag samt fløjvægge består af tilhuggede granitblokke. Eksisterende betonkontrabanketter langs vederlagene er totalt nedbrudt.

I forbindelse med renovering af underside, søges der tilladelse til at nedbryde eksisterende kontrabanketter ned til 0,5 m under vandløbet. De nye kontrabanketter udføres i armeret beton på ca. 0,15 m i tykkelse med odderpassager med en bredde på 0,5 m.

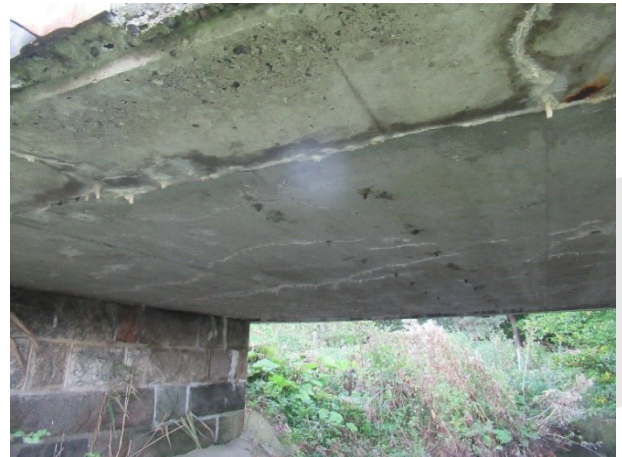
## 7. Eksisterende kontrabanket

Ved de seneste eftersyn registreret med skader på underside. Desuden blev det registreret mange revner på undersiden af brodækket samt høje koncentrationer af klorider. Mængde af klorider overstiger mange steder den kritiske grænse på 0,05% af betonvægten og der er derfor stor risiko for korrosion i armeringen. Eksisterende autoværn med rækværksfunktion overholder ikke gældende vejreglerne. Det anbefales, at eksisterende broplade totaludskiftes med en ny armeret betonplade forsynet for broautoværn.
