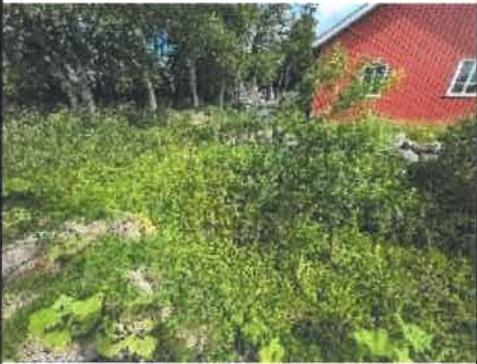
| Felt ID | Natur#<br>(feltske ma) | Billede | Dato | Inventør | Indenfor projekfelt | Tidligere fund af bilag IV-padder | Stor vandsalamander | Spidsnudet frø | Springfrø | Løvfør | Løgfør | Grønbroget tudse | Starbevoksning?<br>vindelsneglehabitat? | Krebseklo | Forureningsgrad:<br>Næringsfattig/upåvirket | Påvirket af næringsstoffer | Hypertrof | Andefugle | fisk? | Feltbeskrivelse (tjek<br>for om der skal tilføjes<br>ekstra tekst omkring<br>vegetation, fund etc. | Screening<br>beskrivelse (fra<br>Magnus notat) | Levestedsvurdering<br>padder | Levestedsvurdering<br>øvrige vandhulsdyr –<br>vindelsnegle,<br>mosaikguldsmed,<br>stor kærguldsmed,<br>lys skivevandkalv |
|---|---|---|---|---|---|---|---|---|---|---|---|---|---|---|---|---|---|---|---|---|---|---|---|
| 1 | Sø1 | | 12.6.<br>2024 | MBK | 0 | 0 | 0 | 0 | 0 | 0 | 0 | 0 | 1 | 0 | 0 | 1 | 0 | 0 | 0 | Næsten helt udtørret, lille pyt tilbage med et par vandkalve i. Ejer fortæller at der har været salamandere og frøer, da der var vand, formentlig lille vandsalamander og skrubtudse. I have med stendige omkring vandhullet. Rimeligt solbeskinnet. I kanten af landsby, tæt ved marker. | Karakter: 2. Lille soleksponeret vandhul, men tegn på en del eutrofiering. Ligger ved have og med små trægrupper indenfor 100 meter. 480 meter til større løvskov med en del fugtige partier. 350 meter til vandhul med springfrø. | Vandhullet vurderes ikke at være levested for de eftersøgte arter af bilag IV-padder. | Arterne er ikke observeret ved besigtigelse, og lokaliteten vurderes ikke at være et egnet levested. |

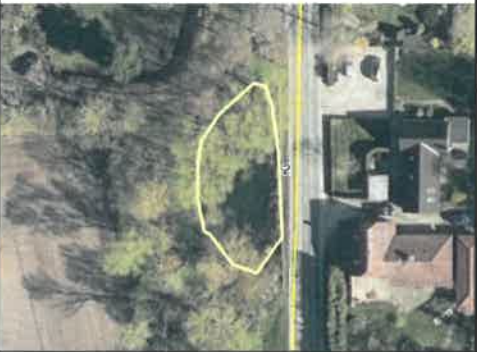
| Felt ID | Natur#<br>(feltske ma) | Billede | Dato | Inventør | Indenfor projekfelt | Tidligere fund af bilag IV-padder | Stor vandsalamander | Spidsnudet frø | Springfrø | Løvfør | Løgfør | Grønbroget tudse | Starbevoksning?<br>vindelsneglehabitat? | Krebseklo | Forureningsgrad:<br>Næringsfattig/upåvirket | Påvirket af næringsstoffer | Hypertrof | Andefugle | fisk? | Feltbeskrivelse (tjek<br>for om der skal tilføjes<br>ekstra tekst omkring<br>vegetation, fund etc. | Screening<br>beskrivelse (fra<br>Magnus notat) | Levestedsvurdering<br>padder | Levestedsvurdering<br>øvrige vandhulsdyr –<br>vindelsnegle,<br>mosaikguldsmed,<br>stor kærguldsmed,<br>lys skivevandkalv |
|---|---|---|---|---|---|---|---|---|---|---|---|---|---|---|---|---|---|---|---|---|---|---|---|
| 2 | Sø 2 | | 12.6.<br>2024 | JAJ | 0 | 0 | 0 | 0 | 0 | 0 | 0 | 0 | 0 | 0 | 0 | 1 | 0 | 0 | 0 | Ældre branddam som er ved at gro til, lysfattig og opvækst af pil på midten. Tydelig eutrofe tegn i vegetation og de store mængder af vandbænkebidere kan indikere relativt anaerobe tilstande. | Karakter: 2. Vandhul mellem vej og lille skov. Får en del lys fra vejsiden, men viser tegn på eutrofiering. 450 meter til større løvskov med en del fugtige partier. 430 meter til vandhul med springfrø. | Vandhullet vurderes ikke at være levested for de eftersøgte arter af bilag IV-padder. | Arterne er ikke observeret ved besigtigelse, og lokaliteten vurderes ikke at være et egnet levested. |

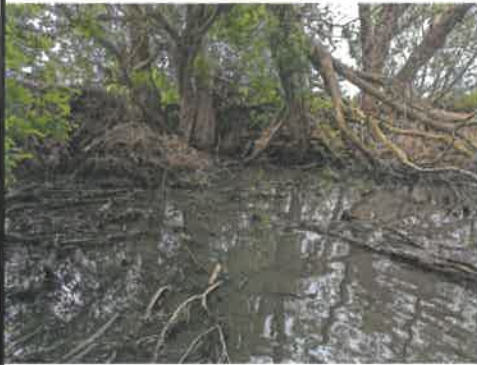
| 3 | Sø 3 | | 12.6. 2024 | MBK | 0 | 0 | 0 | 0 | 0 | 0 | 0 | 0 | 0 | 0 | 0 | 0 | 1 | 0 | 0 | Helt skygget, lavvandet vandhul med ret grumset vand og meget lidt liv. Træer omkring men ellers omgivet af marker og med kort afstand til landsby. Næringsrig bræmme m. stor nælde og rød hestehov. Grendynger lagt ud i vandhullet. | Karakter: 3. Helt skygget vandhul i lille trægruppe omgivet af landbrug. 300 meter til større løvskov med en del fugtige partier. 350 meter til vandhul med springfrø. | Vandhullet vurderes ikke at være levested for de eftersøgte arter af bilag IV-padder. | Arterne er ikke observeret ved besigtigelse, og lokaliteten vurderes ikke at være et egnet levested. |

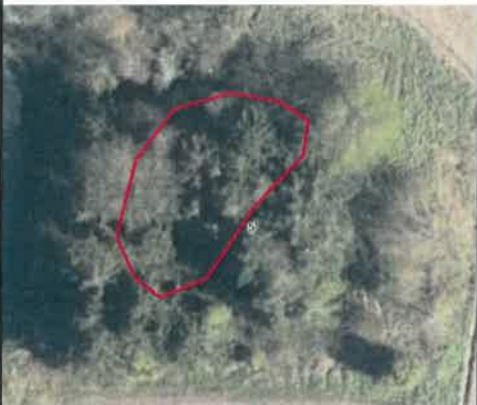
| 5 | Sø 5 | | 12.6. 2024 | JAJ | 0 | 0 | 0 | 0 | 0 | 0 | 0 | 0 | 0 | 0 | 0 | 0 | 0 | 0 | 0 | VH5 er ren skovbund i en rødgran-plantage/bevoksning. Der var ingen tegn på at have været sø i lang tid. Der var kun stor nælde og bunden var belagt med tykt lag af nåle fra granbevoksningen. | Karakter: 3. Helt skygget vandhul omgivet af landbrug. 300 meter til større løvskov med en del fugtige partier. 530 meter til vandhul med springfrø. | Ikke relevant. | Arterne er ikke observeret ved besigtigelse, og lokaliteten vurderes ikke at være et egnet levested. |

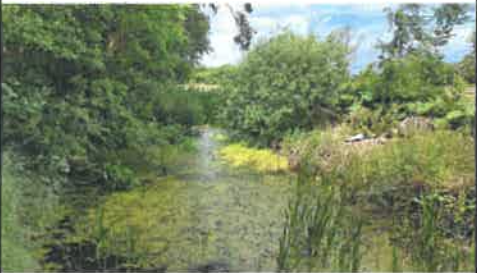
| 6 | Sø 6 | | 12.6. 2024 | JAJ | 0 | 0 | 0 | 0 | 0 | 0 | 0 | 0 | 1 | 0 | 0 | 1 | 0 | 0 | 0 | Lille lysfattigt vh. Tegn på eutrofiering, men flere pæne floraindslag. Gulbug synger. | Karakter: 3. Delvist skygget vandhul med tegn på ret kraftig eutrofiering. Omgivet af landbrug. 300 meter til større løvskov med en del fugtige partier. 530 meter til vandhul med springfrø. | Vandhullet vurderes ikke at være levested for de eftersøgte arter af bilag IV-padder. | Arterne er ikke observeret ved besigtigelse, og lokaliteten vurderes ikke at være et egnet levested. |

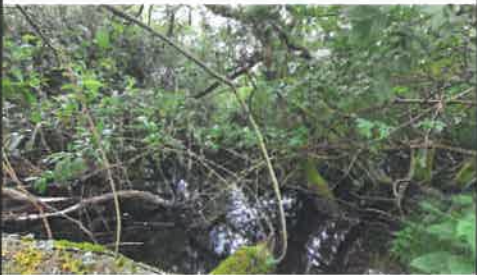
| le | Sø 7 | | 11.6. 2024 | JAJ | 1 | 0 | 0 | 0 | 0 | 0 | 0 | 0 | 0 | 0 | 0 | 0 | 0 | 0 | 0 | Ufremkommelig og tilvokset lyssultet sø. Tilvokset i pil og ydermere udskygget af elm og hassel. Lidt bladmos vokser i søen. Meget dødt ved i sø. | Karakter: 3. Helt skygget vandhul midt i landbrugsmark. 300 meter til større løvskov med en del fugtige partier. 330 meter til vandhul med stor vandsalamander og springfrø. | Vandhullet vurderes ikke at være levested for de eftersøgte arter af bilag IV-padder. | Arterne er ikke observeret ved besigtigelse, og lokaliteten vurderes ikke at være et egnet levested. |

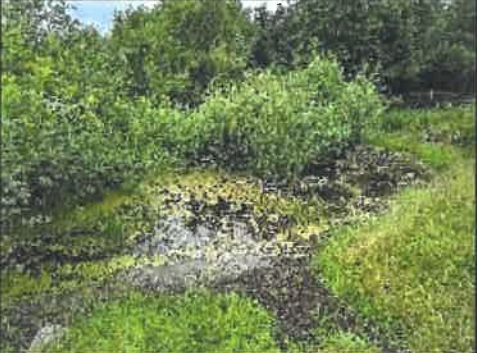
| 8 | Sø 8 | | 11.6. 2024 | MBK | 0 | 1 | 1 | 0 | 0 | 0 | 0 | 0 | 0 | 0 | 0 | 0 | 0 | 0 | 0 | Delvist lysåbent vandhul, størstedelen groet til i pil. Ligger delvist i formodet fasanhøsegård med hegn igennem til vandhullet. Klart vand men en del stor andemad. Et par stor vandsalamanderlarver. Ligger i lille skov midt mark. | Karakter: 1. Fund af springfrø. Vandhul under tilgroning, med kun meget lille frit vandspejl tilbage. Ligger i lille skov(1,2 ha) med små fugtige partier, der er halv nåleskov og halv løvskov. 300 meter til større løvskov med en del fugtige partier. | Fund af stor vandsalamander og tidligere fund af springfrø. Beliggende udenfor projektområde t. Vurderes ikke at blive påvirket af projektet. | Arterne er ikke observeret ved besigtigelse, og lokaliteten vurderes ikke at være et egnet levested. |

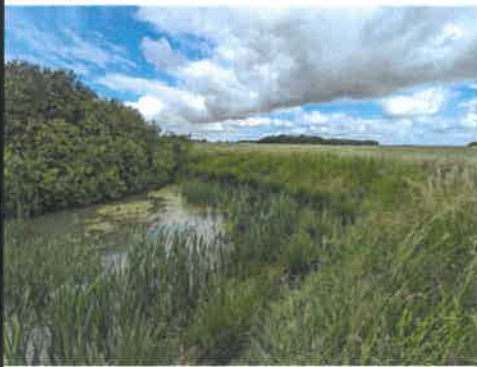
| 9 | Sø 9 | | 12.6.2024 | MBK | 0 | 1 | 0 | 0 | 1 | 0 | 0 | 0 | 1 | 0 | 0 | 1 | 0 | 0 | 0 | Lille solbeskinnet vandhul midt i kornmark. Lille pilekrat i ene ende, ellers 150 meter til dyrehave med skov. Ret artsfattigt dyre- og planteliv. 3 springfrøhaletudser og mange lille vandsalamander. En salamanderlarve lignede stor vandsalamander, men var for lille til at bestemme sikkert. Let stejle brinker. En stor snog. Lidt grumset vand. | Karakter: 1. Fund af <b>springfrø</b> . Vandhul med træ i den ene ende men ellers frit vandspejl. Umiddelbart lidt eutrofieret med trådalger i nogle år. Har smal braklagt bræmme omkring sig, men ellers omgivet af landbrug og med 200 meter til større løvskov med lidt fugtige partier. | Fund af <b>springfrø</b> . Beliggende udenfor projektområdet. Vurderes ikke at blive påvirket af projektet. | Arterne er ikke observeret ved besigtigelse, og lokaliteten vurderes ikke at være et egnet levested. |

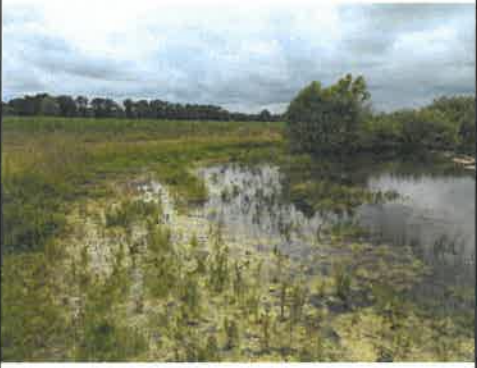
| 11 | Sø 11 | | 11.6.2024 | MBK | 0 | 1 | 1 | 0 | 1 | 0 | 0 | 0 | 1 | 0 | 0 | 1 | 0 | 0 | 1 | Klarvandet og ret solbeskinet vh med en del lavandede partier. Diver flora og et rigt paddeliv. Ligger på kanten af skov med dyrehave. Ret stor stime af rudskaller. Store bestande af kærstar. Lavt pilekrat langs en del af bredden. Bræmme med meget blågrøn star og engforglemmigej. | Karakter: 1. Fund af <b>stor vandsalamander</b> . Lysåbent vandhul der ser ud til at have okay til god vandkvalitet. Vandhullet har stor ældre løvskov med små fugtige partier på den ene side og landbrug på den anden side. | Fund af <b>stor vandsalamander og springfrø</b> . Beliggende udenfor projektområdet. Vurderes ikke at blive påvirket af projektet. Medhegning til dyrehave ville være en levestedsforbedring. | Arterne er ikke observeret ved besigtigelse, og lokaliteten vurderes ikke at være et egnet levested. |

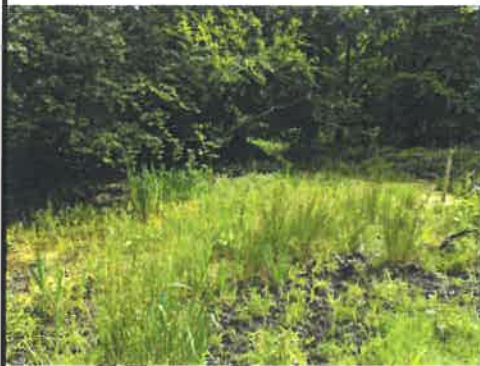
| 12 | Sø 12 | | 11.6. 2024 | MBK | 0 | 0 | 0 | 0 | 0 | 0 | 0 | 0 | 1 | 0 | 0 | 1 | 0 | 0 | 0 | Lavtvandet og temmelig solbeskinnet. Delvist med hængesæk. Meget artsrig flora og generelt mange planter ude i vh. Omgivet af skov og i dyrehave med vildsvin og dådyr, men lyst pga skovvej og andet vh mod syd. En del lille vandsalamanderlarver. | Karakter: 2. Tidligere ret tilgroet vandhul, men på nyeste ortofoto umiddelbart ryddet så det nu får en del lys. Beliggende midt i stor løvskov med lidt fugtige partier. Lignende vandhul lige på den anden side af skovvej. 600 meter til vandhul med stor vandsalamander. | Vandhullet vurderes ikke at være levested for de eftersøgte arter af bilag IV-padder. | Arterne er ikke observeret ved besigtigelse, og lokaliteten vurderes ikke at være et egnet levested. |

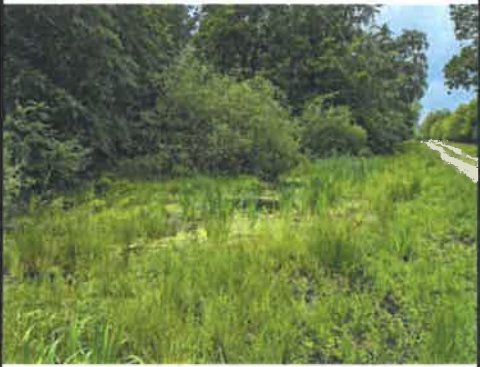
| 13 | Sø 13 | | 11.6. 2024 | MBK | 0 | 0 | 0 | 0 | 1 | 0 | 0 | 0 | 1 | 0 | 0 | 1 | 0 | 0 | 0 | Delvist solbeskinnet vh med meget artsrig flora. Tildels med hængesæk. Beliggende i skov med dyrehave. Springfrøhaletudser meget talrige. En del vandrøllike og kransnålealger i vh. Klarvandet. Mange vandplanter, Med træer mod syd og skovvej og andet vh mod nord, der giver plads til lidt lys. | Karakter: 2. Tidligere ret tilgroet vandhul, men på nyeste ortofoto umiddelbart ryddet så det nu får en del lys. Beliggende midt i stor løvskov med lidt fugtige partier. Lignende vandhul lige på den anden side af skovvej. 600 meter til vandhul med stor vandsalamander. | Fund af <b>springfrø</b> . Beliggende udenfor projektområde t. Vurderes ikke at blive påvirket af projektet. | Arterne er ikke observeret ved besigtigelse, og lokaliteten vurderes ikke at være et egnet levested. |

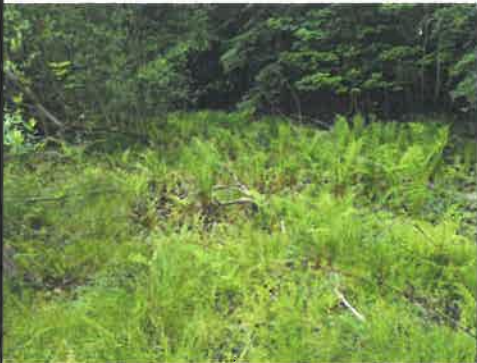
| 14 | Sø 14 | | 11.6. 2024 | MBK | 0 | 0 | 0 | 0 | 0 | 0 | 0 | 0 | 0 | 1 | 0 | 0 | 1 | 0 | 0 | 0 | Intet vandspejl tilbage. Helt overvokset af tyk hængesæk. Beliggende i skov i dyrehave. Delvist skygget. | Karakter: 2. Formentligt tidvist vandhul. Midt i større løvskov med en del fugtige områder. En del træer fældet i 2020, men stadig ret skygget. 90 meter til stor eng. Svært at se hvor tit der står vand i vandhullet og om der er tegn på eutrofiering. 150 meter til vandhul med stor vandsalamander. | Vandhullet vurderes ikke at være levested for de eftersøgte arter af bilag IV-padder. | Arterne er ikke observeret ved besigtigelse, og lokaliteten vurderes ikke at være et egnet levested. |

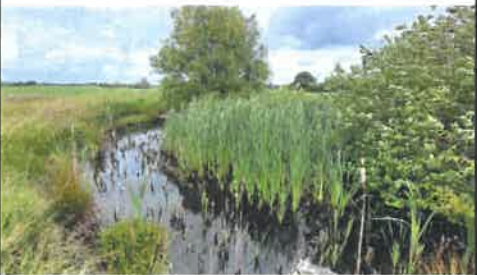
| 15 | Sø 15 | | 11.6. 2024 | JAJ | 1 | 1 | 0 | 0 | 0 | 0 | 0 | 0 | 0 | 1 | 0 | 0 | 1 | 0 | 0 | 0 | Lidt tilvokset sø med rent vand og god flora. Mange grøn frø (adult). | Karakter: 1. Fund af springfrø. Ret lysåbent vandhul med tegn på eutrofiering, især på 2008 ortofotoet. Ligger med smal braklagt bræmme omkring sig. Ellers med landbrug omkring, men kun 50 m til større løvskov med små fugtige partier. | Tidligere fund af springfrø. Beliggende indenfor projektområde t. Der skal vurderes for eventuel påvirkning i anlægsperiode og driftsperiode, særligt afstanden til vandhul og sammenhængen med skoven mod syd. | Arterne er ikke observeret ved besigtigelse, og lokaliteten vurderes ikke at være et egnet levested. |

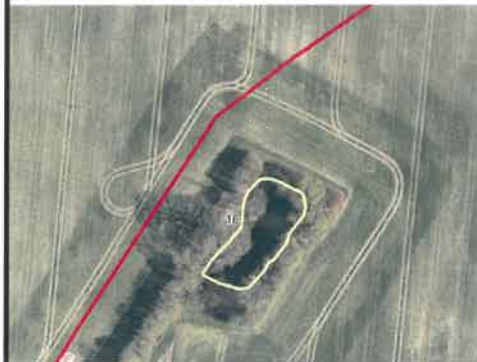
| 16 | Sø 16 | | 11.6. 2024 | JAJ | 0 | 0 | 0 | 0 | 0 | 0 | 0 | 0 | 0 | 0 | 0 | 1 | 0 | 0 | 0 | Sø påvirket af udskygning, Ingen planter i søen. En del nedfalden dødt ved og blade. Vand klart uden trådalger. Syngende gulbug. | Karakter: 2. Delvist til temmelig skygget vandhul. Lidt tegn på eutrofiering. Omgivet af lille trægruppe og landbrugsmarker. 150 meter til større løvskov med en del fugtige partier. 100 meter til vandhul med springfrø og stor vandsalamander. | Vandhullet vurderes ikke at være levested for de eftersøgte arter af bilag IV-padder. | Arterne er ikke observeret ved besigtigelse, og lokaliteten vurderes ikke at være et egnet levested. |

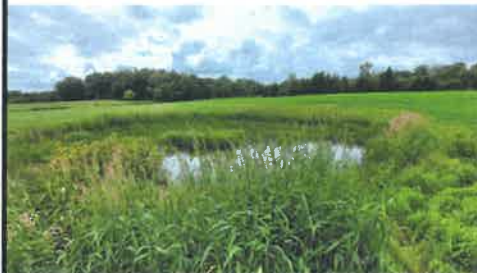
| 17 | Sø 17 | | 11.6. 2024 | JAJ | 0 | 1 | 0 | 0 | 0 | 0 | 0 | 0 | 0 | 1 | 0 | 0 | 1 | 0 | 0 | Lysåbent vh midt i mark. Flade næsten dækket af bittersød natskygge. Noget åbent vandspejl. | Karakter: 1. Fund af springfrø og stor vandsalamander. Lysåbent vandhul omgivet af landbrug og umiddelbart ret eutrofieret. Med 100 meter til større løvskov med end del fugtige partier. | Tidligere fund af springfrø og stor vandsalamander. Beliggende udenfor projektområde t. Vurderes ikke at blive påvirket af projektet. | Arterne er ikke observeret ved besigtigelse, og lokaliteten vurderes ikke at være et egnet levested. |

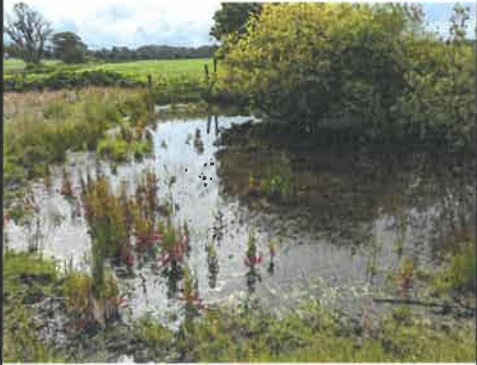
| 19 | Sø 19 | | 11.6.<br>2024 | JAJ/M<br>BK | 0 | 0 | 0 | 0 | 0 | 0 | 0 | 0 | 0 | 0 | 0 | 0 | 0 | 1 | 0 | 1 | 1 | <p>Større ret lysåbent vh. Store partier meget lavvandet. Meget tornløs hornblad. Stedvist med skrænter der nedtrædes af græssnede dyr, som dog ikke var på arealet ved besigtigelse. Beliggende i større §3-eng med bla. alm. syre og bidende ranunkel. 60 meter til større skov. haletudse af grøn frø. Ret klarvandet og umiddelbart potentiale for flere paddearter.</p> | <p>Karakter: 1. Næsten helt solbeskinnet vandhul med brinker med lav vegetation. Ikke tegn på eutrofiering. Ligger i eng der i hvert fald tidligere har været afgræsset. 50 meter til større skov med en del fugtige partier. Halvdelen af vandhullet og engen ligger i område med sandet jord og der er lidt bar jord omkring vandhullet så måske livsgrundlag for løgfrø her. 400 meter til vandhul med springfrø og stor vandsalamander.</p> | <p>Vandhullet vurderes ikke at være levested for de eftersøgte arter af bilag IV-padder.</p> | <p>Arterne er ikke observeret ved besigtigelse, og lokaliteten vurderes ikke at være et egnet levested.</p> |

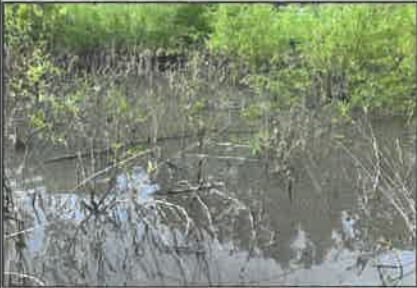
| 20 | Sø 20 | | 11.6.<br>2024 | SWK/<br>SBK | 0 | 0 | 0 | 0 | 0 | 0 | 0 | 0 | 0 | 0 | 0 | 0 | 0 | 1 | 0 | 0 | 0 | <p>Meget lavvandet vh med få vandplanter. Domineret af yngre pilopvækst. Kun begrænset skygge fra omgivende træer. Bredzone ikke stejl og med fugtigbundsarter. Længere oppe af brinken eutrofieret med skvalderkål, kornel og andre skyggende næringskrævende planter.</p> | <p>Karakter: 2. Delvist skygget vandhul. Kun små tegn på eutrofiering. Beliggende i lille løvskov med lidt fugtige partier. 430 meter til større løvskov med en del fugtige partier. 600 meter til vandhul med fund af springfrø og stor vandsalamander. På grænsen mellem 1 og 2 i karakter.</p> | <p>Vandhullet vurderes ikke at være levested for de eftersøgte arter af bilag IV-padder.</p> | <p>Arterne er ikke observeret ved besigtigelse, og lokaliteten vurderes ikke at være et egnet levested.</p> |

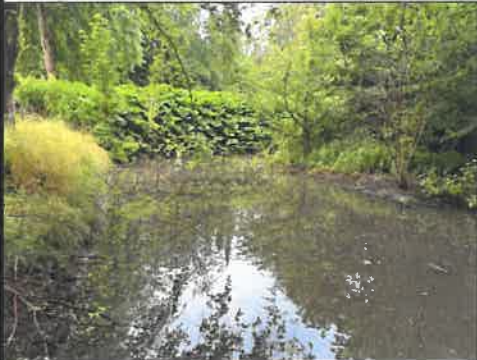
| 21 | Sø 21 | | 11.6.<br>2024 | SWK/<br>SBK | 0 | 0 | 0 | 0 | 0 | 0 | 0 | 0 | 0 | 0 | 0 | 0 | 1 | 0 | 0 | 0 | Totalt skygget, gråvandet, aflang sø. Stort set uden vandplanter og uden fugtigbundsplanter på bræmmen. Meget råd hesthov på de stejle skrånninger omkring. | Karakter: 2. Størstedelen helt skygget men lille aflang strækning ret soleksponeret. Svært at vurdere grad af eutrofiering. Beliggende i en lille løvskov med 500 meter til større løvskov med mange fugtige partier. 450 meter til vandhul med stor vandsalamander og springfrø. | Vandhullet vurderes ikke at være levested for de eftersøgte arter af bilag IV-padder. | Arterne er ikke observeret ved besigtigelse, og lokaliteten vurderes ikke at være et egnet levested. |

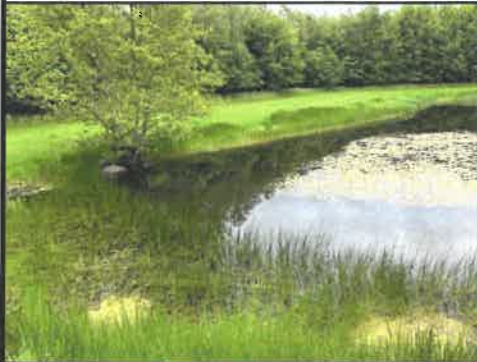
| 23 | Sø 23 | | 11.6. 2024 | SWK/<br>SBK | 0 | 0 | 1 | 0 | 1 | 0 | 0 | 0 | 0 | 0 | 0 | 1 | 0 | 0 | 0 | 0 | Lysåbent vh med slåede engbræmmer. Der er jagt i området, men ingen tegn på udsætning o.l. i vh. Mange stor vandsalamanderlarver, skov udenom det slåede areal. Bræmmen består primært af alm. sumpstrå med indslag af mannasødgræs og søkogleaks. En del kransnålalger. | Karakter: 1. Helt solbeskinnet vandhul gravet i 2010. Beliggende i lysning i stor skov, med en del fugtige partier, plantet i 2010. Der foretages umiddelbart maskinelt høslæt i et 10-20 meter bredt bælte omkring vandhullet. 150 meter til ældre løvskov. Lidt trådalger i 2020 men ellers ikke tegn på eutrofiering. 260 meter til vandhul med stor vandsalamander. | Fund af <b>stor vandsalamander og springfrø</b> . Beliggende udenfor projektområde t. Vurderes ikke at blive påvirket af projektet. Levested vurderes godt beskyttet. | Arterne er ikke observeret ved besigtigelse, og lokaliteten vurderes ikke at være et egnet levested. |

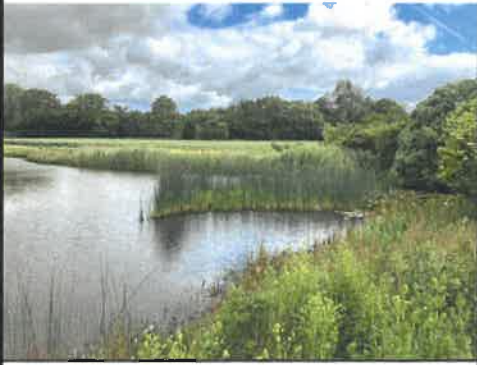
| 24 | Sø 24 | | 12.6. 2024 | SWK/<br>SBK | 0 | 0 | 0 | 0 | 0 | 0 | 0 | 0 | 0 | 0 | 0 | 1 | 0 | 0 | 0 | Vh med åbne solbeskinnede bredder og mindre parti tilvokset i gråpil. Område tilgroet i nøkkerose og mid på bestand af blågrøn kogleaks. Ca halvdelen af arealet rundt om slås manuelt, og noget græsses af vildt. Engparti med højt voksende urter og græs. Ingen padder fundet, men ellers ok levested, god omgivet af mark. Meget grumset vand og tegn på eutrofe forhold. | Karakter: 1. Næsten helt solbeskinnet vandhul gravet i 2012. Ikke tegn på eutrofiering. Omgivet af lille brakområde og landbrug. 60 meter til skov med en del fugtige partier plantet i 2010. 280 meter til vandhul med stor vandsalamander. 325 meter til gammel løvskov. | Vandhullet vurderes ikke at være levested for de eftersøgte arter af bilag IV-padder. | Arterne er ikke observeret ved besigtigelse, og lokaliteten vurderes ikke at være et egnet levested. | |

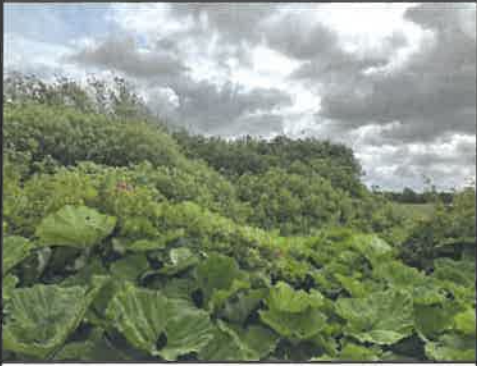
| 25 | Sø 25 | | 12.6. 2024 | SWK/ SBK | 0 | 1 | 0 | 0 | 0 | 0 | 0 | 0 | 0 | 0 | 0 | 0 | 0 | 0 | 0 | Helt tilgroet i pil. Brinket dækket af hestehov, rose mfl. Tidligere fund af stor vandsalamander, men er ikke for nuværende et egnet levested. | Karakter: 1. Fund af <b>Stor vandsalamander</b> . Vandhul der er næsten helt tilgroet, omgivet landbrug men med 90 m. til ung løvskov plantet i 2010 med nogle fugtige partier og 300 meter til ældre løvskovskov med flere døde træer. | Vandhullet vurderes ikke at være levested for de eftersøgte arter af bilag IV-padder. | Arterne er ikke observeret ved besigtigelse, og lokaliteten vurderes ikke at være et egnet levested. |

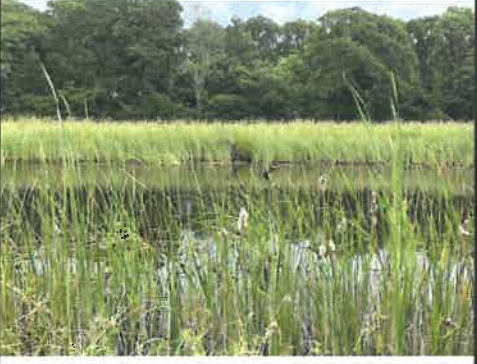
| 26 | Sø 26 | | 11.6. 2024 | SWK/ SBK | 0 | 0 | 0 | 0 | 0 | 0 | 0 | 0 | 0 | 0 | 0 | 0 | 0 | 0 | 0 | Dyb sø midt i markareal, hele bræmmen tilgroet i smalbladet dunhammer. En smule dødt ved i vandet. Høj græsvegetation omkring. | Karakter: 1. Helt solbeskinnet vandhul. Ikke tegn på eutrofiering. Omgivet af lille brakområde i landbrugsmark. 40 meter til stor løvskov med lidt fugtige partier. 500 meter til vandhul med stor vandsalamander. | Vandhullet vurderes ikke at være levested for de eftersøgte arter af bilag IV-padder. | Arterne er ikke observeret ved besigtigelse, og lokaliteten vurderes ikke at være et egnet levested. |

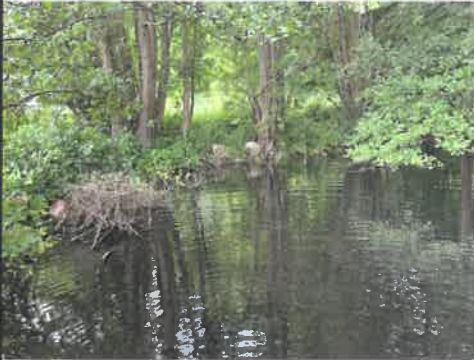
| 27 | Sø 27 | | 11.6. 2024 | SWK/ SBK | 0 | 0 | 0 | 0 | 1 | 0 | 0 | 0 | 0 | 0 | 0 | 0 | 0 | 0 | 0 | 0 | Totalt skygget vh af vedplanter, ingen fugtigbundsvegetation. Flere springfrøhaletudser. Skov lige opaf og udyrket areal mod syd, ellers omgivet af dyrket mark. Stor nælde og ribs i bræmmen. | Karakter: 2. Delvist skygget vandhul. Umiddelbart tegn på eutrofiering i enkelte år. Ligger op ad større løvskov med lidt fugtige partier. 600 meter til vandhul med stor vandsalamander. | Fund af <b>springfrø</b> . Beliggende udenfor projektområde t. Vurderes ikke at blive påvirket af projektet. Levested vurderes godt beskyttet. | Arterne er ikke observeret ved besigtigelse, og lokaliteten vurderes ikke at være et egnet levested. |

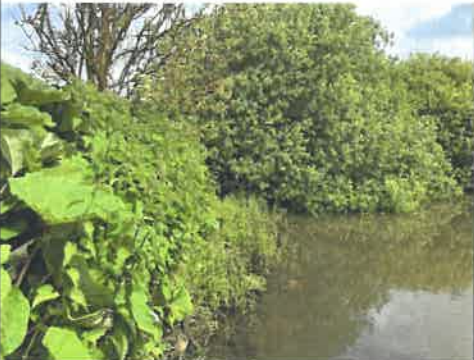
| 28 | Sø 28 | | 11.6. 2024 | SWK/ SBK | 0 | 0 | 0 | 0 | 0 | 0 | 0 | 0 | 0 | 0 | 0 | 0 | 0 | 0 | 0 | 0 | Vh formodes at være dybt. Ingen bredzone med lavt vand. Område med meget bittersød natskygge, ellers totalt skygget, lille skov ved siden af. | Karakter: 2. Temmelig solbeskinnet vandhul. En del tegn på eutrofiering. Lille trægruppe på den ene side og pløjemark på den anden. 180 meter til større løvskov med lidt fugtige partier. 360 meter til vandhul med stor vandsalamander. | Vandhullet vurderes ikke at være levested for de eftersøgte arter af bilag IV-padder. | Arterne er ikke observeret ved besigtigelse, og lokaliteten vurderes ikke at være et egnet levested. |

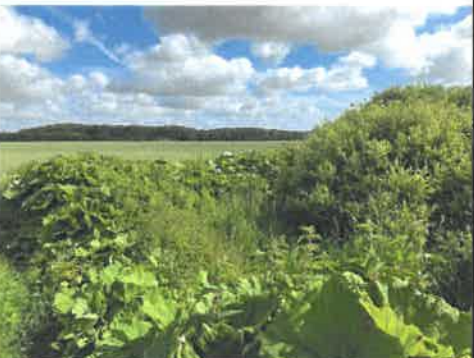
| 29 | Sø 29 | | 12.6. 2024 | SWK/ SBK | 1 | 0 | 0 | 0 | 0 | 0 | 0 | 0 | 0 | 0 | 0 | 0 | 0 | 0 | 0 | 0 | Isoleret vh mellem vej og mark. Meget død tagrør liggende i vandet. Skygget en del af dels tagrør og vedplanter. Meget bittersød natskygge pletvist. Bræmme helt tilgroet af rød hestehov. | Karakter: 3. Helt skygget vandhul midt i landbrugsmark. 330 meter til vandhul med stor vandsalamander og springfrø. 200 meter til større løvskov med en del fugtige partier. | Vandhullet vurderes ikke at være levested for de eftersøgte arter af bilag IV-padder. | Arterne er ikke observeret ved besigtigelse, og lokaliteten vurderes ikke at være et egnet levested. |

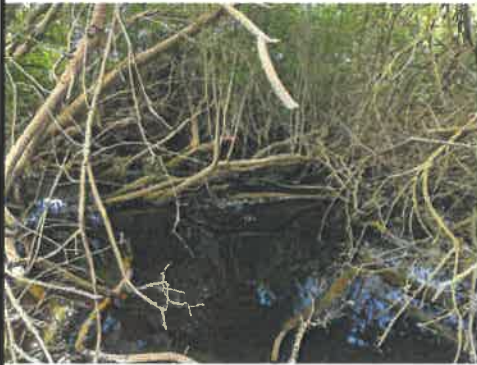
| 31 | Sø 31 | | 21.05 .2024 | MBK | 0 | 0 | 0 | 0 | 0 | 0 | 0 | 0 | 0 | 0 | 0 | 1 | 0 | 0 | 0 | Helt skygget vh, der er ret klart og lavvandet. Nemt at gå og kigge ned i vandet. Næsten intet liv i vandet. Ligger i pilekrat med næringsrig brømme omkring. | Karakter: 3. Helt skygget vandhul midt i landbrugsmark. 250 meter til større løvskov med en del fugtige partier. 850 meter til vandhul med stor vandsalamander og springfrø. | Vandhullet vurderes ikke at være levested for de eftersøgte arter af bilag IV-padder. | Arterne er ikke observeret ved besigtigelse, og lokaliteten vurderes ikke at være et egnet levested. |

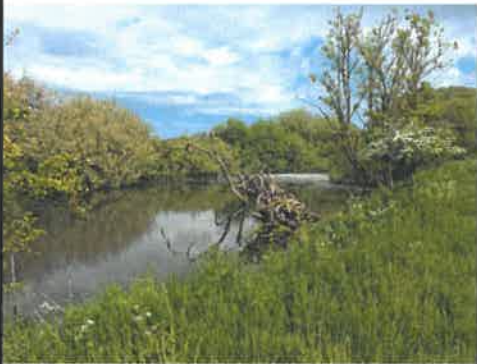
| 32 | Sø 32 | | 21.05 .2024 | MBK | 0 | 0 | 0 | 0 | 0 | 0 | 0 | 0 | 0 | 0 | 0 | 1 | 0 | 0 | 0 | Delvist skygget og ret klarvandet, så med en del trådalger under andoverfladen. Mange skrubbetudhaletudser. Delvist omsluttet af pilekrat, men åbent mod syd. Brømme omkring med en del engarter, som bidende ranunkel og gul fladbælg. Ellers beliggende i kornmark. | Karakter: 2. Delvist skygget vandhul. Ingen tegn på eutrofiering. Omgivet af landbrugsmarker. 300 meter til større løvskov med en del fugtige partier. 720 meter til vandhul med stor vandsalamander og springfrø. | Vandhullet vurderes ikke at være levested for de eftersøgte arter af bilag IV-padder. | Arterne er ikke observeret ved besigtigelse, og lokaliteten vurderes ikke at være et egnet levested. |

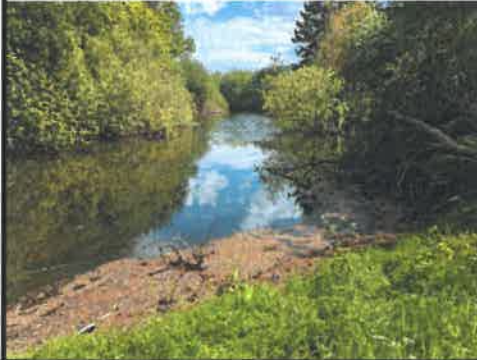
| 33 | Sø 33 | | 21.05<br>.2024 | MBK | 0 | 0 | 0 | 0 | 0 | 0 | 0 | 0 | 0 | 0 | 0 | 1 | 0 | 0 | 1 | 0 | Delvist skygget vh. Ret klarvandet. Nemt at kigge ned i vandet, ingen vandplanter, Ikke så meget liv i vandet. Ingen padder set, slevom der blev kigget grundigt langs bredden. Ligger i lille trægruppe mid i kornmark. Med skovstar, trindstænglet star, og plantede avnbæg og rødgranhegn. Der er dominans af rød hestehov og lundrapgræs. | Karakter: 2. Delvist skygget vandhul. Ingen tegn på eutrofiering. Omgivet af landbrugsmarker. 300 meter til større løvskov med en del fugtige partier. 870 meter til vandhul med stor vandsalamander og springfrø. | Vandhullet vurderes ikke at være levested for de eftersøgte arter af bilag IV-padder. | Arterne er ikke observeret ved besigtigelse, og lokaliteten vurderes ikke at være et egnet levested. |

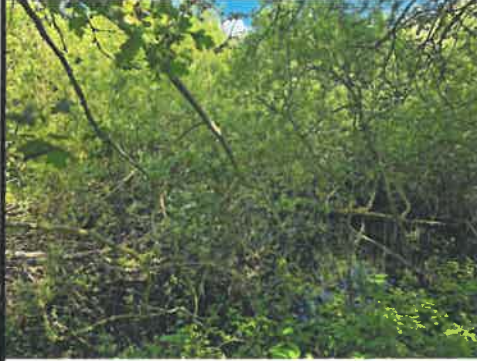
| 34 | Sø 34 | | 21.05<br>.2024 | ANM | 0 | 0 | 0 | 0 | 0 | 0 | 0 | 0 | 0 | 1 | 0 | 0 | 1 | 0 | 0 | 0 | Helt tilgoet af gråpil, stejle skrånende bredder. Relativt klart vand, men ingen vandplanter eller bredzone med fugtigbundsarter. En del dødt ved, både stående, hængende og liggende. Meget eutroft præg i den omgivende bundflora, som er domineret af stor nælde. Lidt skovbundsarter og | Karakter: 3. Helt skygget vandhul. I lille skov omgivet af landbrugsmarker. 500 meter til større løvskov med en del fugtige partier. 770 meter til vandhul med stor vandsalamander og springfrø. | Vandhullet vurderes ikke at være levested for de eftersøgte arter af bilag IV-padder. | Arterne er ikke observeret ved besigtigelse, og lokaliteten vurderes ikke at være et egnet levested. |

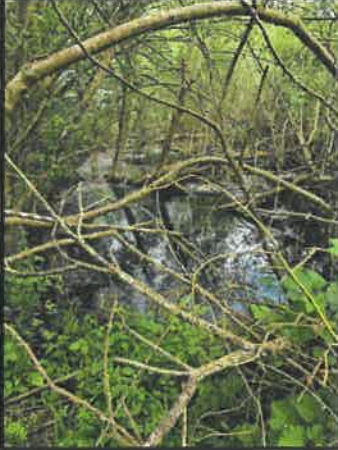
| | Sø 34 A<br>(ny nord for 34) | | 21.05<br>.2024 | ANM | 0 | 0 | 0 | 0 | 0 | 0 | 0 | 0 | 0 | 0 | 0 | 0 | 1 | 0 | 0 | 0 | Helt tilgoet af gråpil, stejle skrånende bredder. Relativt klart vand, men ingen vandplanter eller bredzone med fugtigbundsarter. En del dødt ved, både stående, hængende og liggende. Meget eutroft præg i den omgivende bundflora, | Karakter: 3. Helt skygget vandhul. I lille skov omgivet af landbrugsmarker. 500 meter til større løvskov med en del fugtige partier. 770 meter til vandhul med stor vandsalamander og springfrø. | Vandhullet vurderes ikke at være levested for de eftersøgte arter af bilag IV-padder. | Arterne er ikke observeret ved besigtigelse, og lokaliteten vurderes ikke at være et egnet levested. |

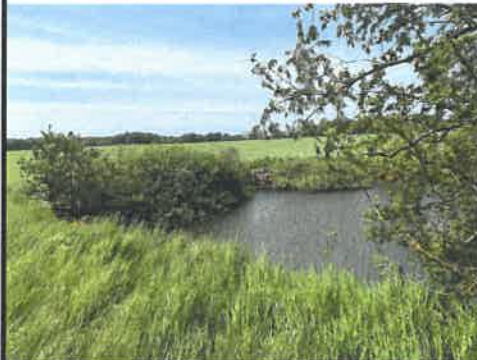
| 37 | Sø 37 | | 22.05<br>.2024 | SWK | 0 | 0 | 0 | 0 | 0 | 0 | 0 | 0 | 0 | 0 | 0 | 1 | 0 | 0 | 0 | Temmelig dybt, grumset vh med tætbevokset bræmme. Pletvist græsset af gæs. Omgivelserne er delvist åbne i en brømme omkring, herefter omgivet af dyrket mark. Trods delvist lysåbent er søen ikke egnet som levested for padder, da den hurtigt er meget dyb og omgivelserne ugunstige. | Karakter: 1<br>.Temmelig soleksponeret vandhul. Kun små tegn på eutrofiering. Den omkringliggende pløjemark dyrkes næsten helt til kanten. 400 meter til eng. 350 meter til større løvskov med mange fugtige partier. 650 meter til vandhul med stor vandsalamander og springfrø. På grænsen mellem 1 og 2 i karakter. | Vandhullet vurderes ikke at være levested for de eftersøgte arter af bilag IV-padder. | Arterne er ikke observeret ved besigtigelse, og lokaliteten vurderes ikke at være et egnet levested. |

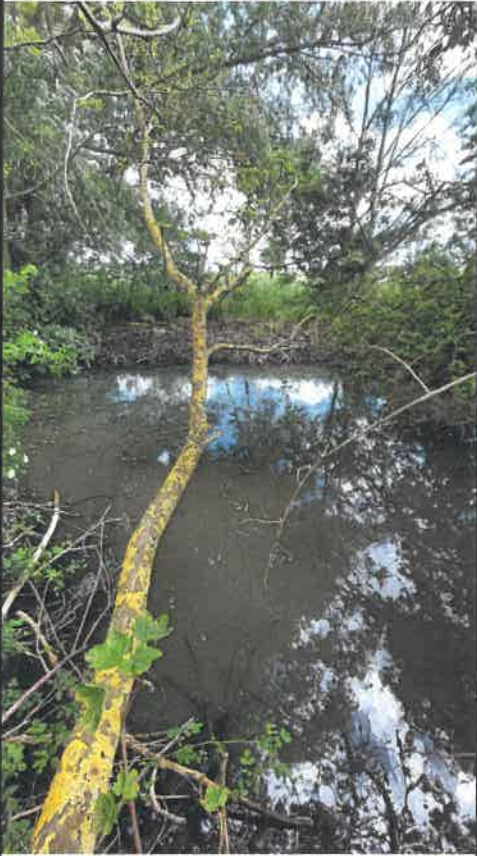
| 39 | Sø 39 | | 12.6. 2024 | JAJ | 0 | 0 | 0 | 0 | 0 | 0 | 0 | 0 | 0 | 0 | 0 | 0 | 1 | 0 | 0 | 0 | VH med noget sol, men vandet har farve som kakaonæl. Næsten ingen sigtedybde og kun vandpileurt voksende i sø. | Karakter: 3. Næsten helt skygget vandhul med tegn på eutrofiering. Beliggende på grænsen mellem lille eng og landbrugsmark. 330 meter til lidt større eng og lille skov. 550 meter til vandhul stor vandsalamander og spidssnudet frø. 550 meter til større løvskov med lidt fugtige partier. | Vandhullet vurderes ikke at være levested for de eftersøgte arter af bilag IV-padder. | Arterne er ikke observeret ved besigtigelse, og lokaliteten vurderes ikke at være et egnet levested. |

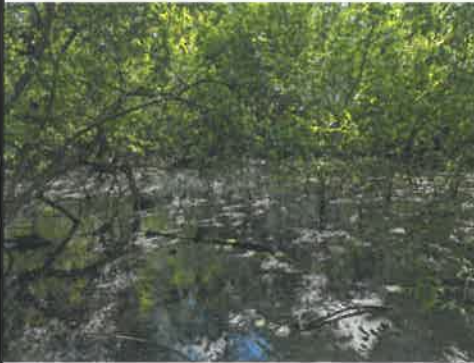
| 41 | Sø 41 | | 21.5.<br>2024 | MBK | 0 | 0 | 0 | 0 | 0 | 0 | 0 | 0 | 0 | 0 | 0 | 1 | 0 | 0 | 0 | Helt skygget vandhul. Ingen planter eller dyr i vandet. Vandet er brunt men ret klart pga. skygge. Ligger i lille trægruppe m. næringsrig bræmme i rapsmark. Fodertønder til fasaner opstillet. | Karakter: 2. Helt skygget vandhul omgivet af landbrugsmark, men kun 100 meter til vandhul med stor vandsalamander og spidssnudet frø samt lille eng og løvskov. 600 meter til større løvskov med mange fugtige partier. På grænsen mellem 2 og 3 i karakter. | Vandhullet vurderes ikke at være levested for de eftersøgte arter af bilag IV-padder. | Arterne er ikke observeret ved besigtigelse, og lokaliteten vurderes ikke at være et egnet levested. |

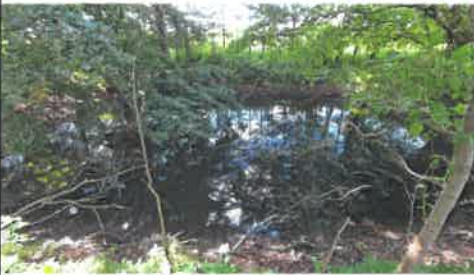
| 42 | Sø 42 | | 12.6.<br>2024 | JAJ | 0 | 0 | 0 | 0 | 0 | 0 | 0 | 0 | 0 | 0 | 0 | 1 | 0 | 0 | 0 | Gammel tørvegrav? En gang tilplantet som remise m. rødgran. Sø er udtørrende om sommeren. Sø er meget lysfattig, uden vegetation i søen og vand er meget koldt! | Karakter: 3. Helt skygget vandhul. Omgivet af landbrugsmark. 130 meter til fund af spidssnudet frø på landbrugsmark. 630 meter til større løvskov med lidt fugtige partier. 450 meter til vandhul med stor vandsalamander og spidssnudet frø. | Vandhullet vurderes ikke at være levested for de eftersøgte arter af bilag IV-padder. | Arterne er ikke observeret ved besigtigelse, og lokaliteten vurderes ikke at være et egnet levested. |

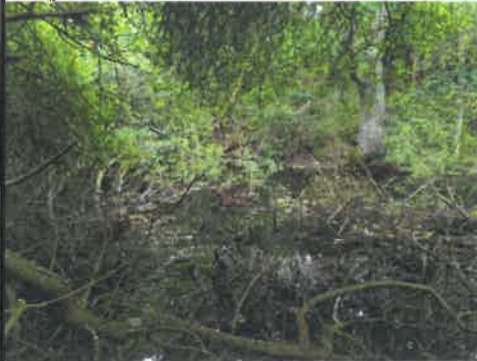
| 43 | Sø 43 | | 12.6.<br>2024 | MBK | 0 | 0 | 0 | 0 | 0 | 0 | 0 | 0 | 0 | 0 | 0 | 0 | 0 | 0 | 0 | 0 | Næsten helt skygget vandhul med meget lidt liv. Ligger i lille tæt skov i rapsmark. Ret stejle og næringsrige søbredder. Fodertønder til fasaner og lille halvtæg stillet nær søen. | Karakter: 3. Helt skygget vandhul. Beliggende i lille skov omgivet af landbrugsmarker. 300 meter til vandhul med stor vandsalamander og spidssnudet frø. 650 meter til større løvskov med mange fugtige partier, men to andre små løvskove indenfor 200 meter. | Vandhullet vurderes ikke at være levested for de eftersøgte arter af bilag IV-padder. | Arterne er ikke observeret ved besigtigelse, og lokaliteten vurderes ikke at være et egnet levested. |

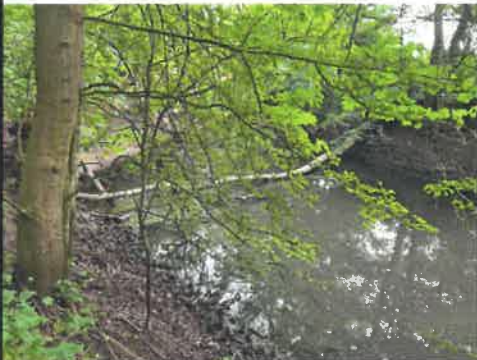
| 44 | Sø 44 | | 14.6.<br>2024 | SBK | 0 | 0 | 0 | 0 | 0 | 0 | 0 | 0 | 0 | 0 | 0 | 0 | 0 | 0 | 0 | 0 | Lavvandet, temmelig skygget sø. Eneste fugtigbundsart er al.m. fredløs som står samlet midt i søen, ellers er der kors-andemad. Bunden meget blød og med mange uomsatte blade. Dødt træ ligger indover søen. Der er stejle vegetationsløse brinker kun med vedplanter og få urter. Stenbunker i søens nordende. | Karakter: 3. Helt skygget vandhul. Beliggende i lille skov ved landejendom omgivet af landbrugsmarker. 100 meter til lidt større løvskov med lidt fugtige partier. 440 meter til større løvskov med mange fugtige partier. 470 meter til vandhul med stor vandsalamander og spidssnudet frø. | Vandhullet vurderes ikke at være levested for de eftersøgte arter af bilag IV-padder. | Arterne er ikke observeret ved besigtigelse, og lokaliteten vurderes ikke at være et egnet levested. |

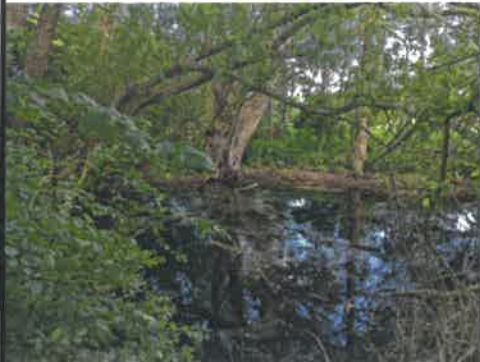
| 45 | Sø 45 | | 12.6.2024 | MBK | 0 | 0 | 0 | 0 | 0 | 0 | 0 | 0 | 0 | 0 | 0 | 0 | 0 | 0 | 0 | Næsten helt skygget vandhul med meget lidt liv i. I lille gruppe træer midt i rapsmark. Fodertønder, nok til fasaner, opstillet på kanten. Næringsrig og artsfattig bræmmer. Mange spor fra hjorte. | Helt skygget vandhul. Beliggende i lille skov omgivet af landbrugsmarker. 300 meter til vandhul med stor vandsalamander og spidssnudet frø. 650 meter til større løvskov med mange fugtige partier, men to andre små løvskove indenfor 200 meter. | Vandhullet vurderes ikke at være levested for de eftersøgte arter af bilag IV-padder. | Arterne er ikke observeret ved besigtigelse, og lokaliteten vurderes ikke at være et egnet levested. |

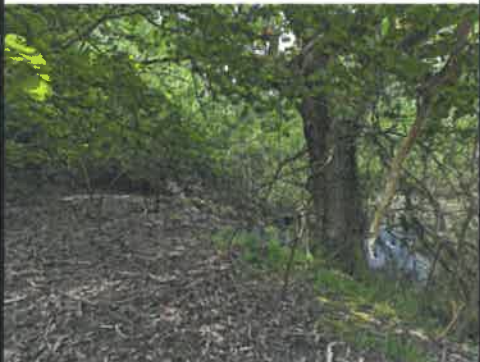
| 46 | Sø 46 | | 22.5.2024 | MBK | 1 | 0 | 0 | 0 | 0 | 0 | 0 | 0 | 0 | 0 | 0 | 0 | 0 | 0 | 0 | Helt skygget vandhul omgivet af lille skov i landbrugsmark. Ret klarvandet. Temmelig lidt liv i vandet og helt uden planter. Kun 100 meter til stor skov. | Karakter: 3. Helt skygget vandhul. Omgivet af landbrug. 150 meter til større løvskov med mange fugtige partier. 450 meter til vandhul med spidssnudet frø og stor vandsalamander. | Vandhullet vurderes ikke at være levested for de eftersøgte arter af bilag IV-padder. | Arterne er ikke observeret ved besigtigelse, og lokaliteten vurderes ikke at være et egnet levested. |

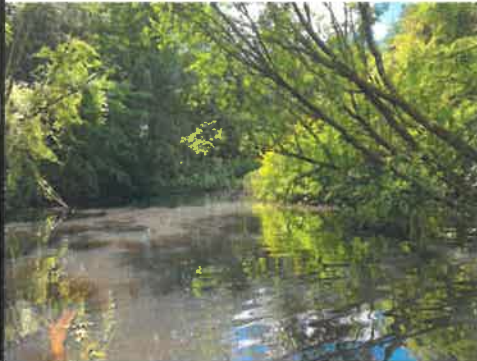
| 47 | Sø 47 | | 12.6. 2024 | SBK | 0 | 1 | 0 | 0 | 0 | 0 | 0 | 0 | 0 | 0 | 0 | 1 | 0 | 0 | 0 | 0 | Sø med stort vandspejl og kun let slammet vand. Dog stejle brinker og meget skyggede omgivelser med plantede tjørn og gran. | Karakter: 1. Fund af stor vandsalamander og springfrø. Ret skygget vandhul omgivet af en lille trægruppe på landbrugsmark. Dog frit vandspejl i midten. Lidt over 50 meter til større løvskov med store fugtige partier og en del dødt ved. | Tidligere fund af <b>stor vandsalamander og springfrø</b> . Beliggende udenfor projektområde t. Vurderes ikke at blive påvirket af projektet. | Arterne er ikke observeret ved besigtigelse, og lokaliteten vurderes ikke at være et egnet levested. |

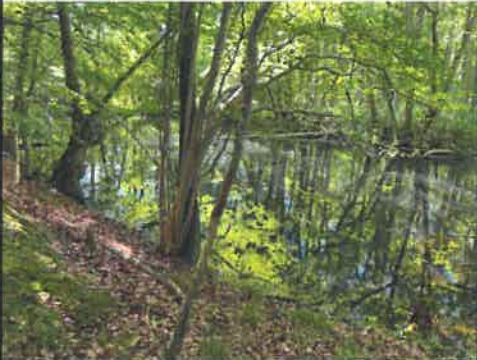
| 48 | Sø 48 | | 14.6. 2024 | SBK | 0 | 0 | 0 | 0 | 0 | 0 | 0 | 0 | 0 | 0 | 0 | 1 | 0 | 0 | 0 | 0 | Ingen vegetation i søen. Delvist lysåben men skygget totalt ved bræmmen. Ingen fugtigbundsflora overhovedet, bunden fyldt med blade og slam. Skov omkring søen og lidt mark. Ingen dødt ved i eller omkring søen. | Karakter: 2. Temmelig til delvist skygget vandhul. På det ene ortofoto hvor noget af vandfladen kan ses ordentligt er der ikke tegn på eutrofiering. Vandhullet er beliggende i større skov med mange fugtige partier. 350 meter til vandhul med fund af stor vandsalamander og springfrø. | Vandhullet vurderes ikke at være levested for de eftersøgte arter af bilag IV-padder. | Arterne er ikke observeret ved besigtigelse, og lokaliteten vurderes ikke at være et egnet levested. |

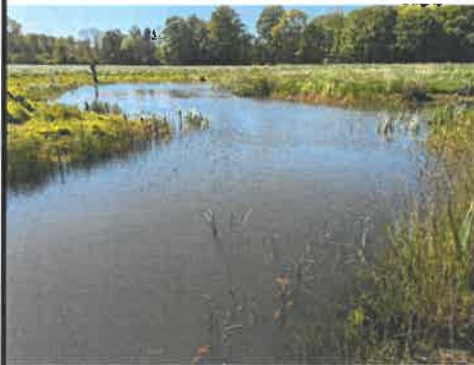
| 49 | Sø 49 | | 17.5.<br>2024 | MBK<br>+<br>ANM | 0 | 0 | 1 | 0 | 1 | 0 | 0 | 0 | 0 | 0 | 0 | 0 | 1 | 0 | 0 | 1 | Har på tidligere ortofotos set meget grønt og eutrofieret ud, men er et meget fint solbeskinnet vandhul med nogenlunde klart vand og meget stor artsrigdom. Flere meget store plask indikerer at der er nogen fisk. 120 meter til stor skov. Ejers søn fortæller at vandhullet er rensat op for nyligt, og at der tidligere har været sat fisk ud. Mange stor vandsalamander, lille vandsalamander og grøn frø. Én springfrø-haletudse. Vandhullet er gravet og har en ø og er omgivet af kulturgræsmark. Der slås omkring vandhullet. | Karakter: 3. Helt solbeskinnet vandhul. Tydelige tegn på eutrofiering. 150 meter til større løvskov med en del fugtige partier. 440 meter til eng med fund af springfrø. På grænsen mellem 2 og 3. | Fund af <b>stor vandsalamander og springfrø</b> . Beliggende udenfor projektområde t. Vurderes ikke at blive påvirket af projektet. | Arterne er ikke observeret ved besigtigelse, og lokaliteten vurderes ikke at være et egnet levested. |

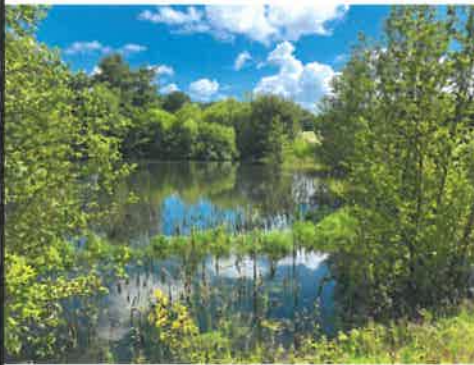
| 50 | Sø 50 | | 12.6.<br>2024 | SBK | 0 | 0 | 0 | 0 | 0 | 0 | 0 | 0 | 0 | 0 | 0 | 0 | 1 | 0 | 0 | 0 | lysåben, ret klarvandet sø med mange vandplanter. Fin bredzone, men meget kort bræmme (ca. 2m) til dyrket mark. | Karakter: 1. Temmelig solbeskinnet vandhul. Ingen tegn på eutrofiering. Mellem landbrugsmark og større løvskov med en del fugtige partier. 260 meter til vandhul med stor vandsalamander og springfrø. | Vandhullet vurderes ikke at være levested for de eftersøgte arter af bilag IV-padder. | Arterne er ikke observeret ved besigtigelse, og lokaliteten vurderes ikke at være et egnet levested. |

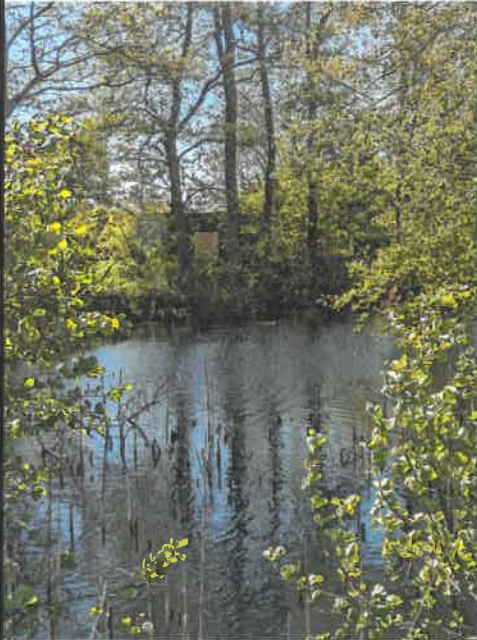
| 51 | Sø 51 | | 17.5.<br>2024 | MBK<br>+<br>ANM | 0 | 0 | 0 | 0 | 1 | 0 | 0 | 0 | 0 | 0 | 0 | 1 | 0 | 0 | 0 | 0 | Temmelig skygget vandhul, med ret klart vand. Omkranset af græsplæne men tæt på meget fin lysåbent skov- og englandskab. De to store skalleslugere kunne godt være et ynglepar. Solbeskinnet i den ene ende. En del springfrø - haletudser. | Karakter: 1. Delvist til temmelig solbeskinnet vandhul. Kun få utydelige tegn på eutrofiering. Beliggende i græsplæne op af større løvskov med mange fugtige partier og rigtig mange døde træer. 130 meter til eng med fund af springfrø. 450 meter til vandhul med stor vandsalamander og springfrø. | Fund af <b>springfrø</b> . Beliggende udenfor projektområde t. Vurderes ikke at blive påvirket af projektet. | Arterne er ikke observeret ved besigtigelse, og lokaliteten vurderes ikke at være et egnet levested. |

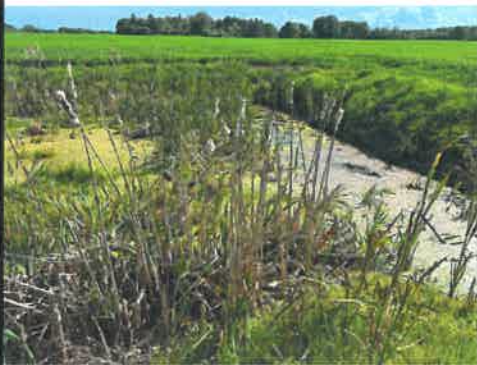
| 52 | Sø 52 | | 14.6.<br>2024 | SWK | 1 | 1 | 0 | 0 | 0 | 0 | 0 | 0 | 0 | 0 | 0 | 0 | 1 | 0 | 0 | 0 | Lavvandet sø midt i mark, men tæt på skov og artsrig eng/overdrev. Dom. af bredbladet dunhammer og liden andemad. Vandet er klart under andemaden hvor bund ses. Tilløb/afløb via rør. Bunden slammet. Padder ikke fundet, men søen kunne godt være levested, omend ikke et godt et. | Karakter: 1. Fund af springfrø og stor vandsalamander. Lysåbent vandhul, der dog ser temmelig eutrofieret ud. Omgivet af landbrug, men kun 25 meter til større blandet skov med en del fugtige partier og 200 meter til mellemstor eng. Selve vandhullet ligger i sandet jord, men det gør den nærliggende eng ikke og der er derfor nok ikke ynglemulighed for løgfrø her. | Tidligere fund af <b>stor vandsalamander og springfrø</b> . Beliggende indenfor projektområdet. Der skal vurderes for eventuel påvirkning i anlægsperiode og driftsperiode, særligt afstanden til vandhul og sammenhængen med skoven mod syd. | Arterne er ikke observeret ved besigtigelse, og lokaliteten vurderes ikke at være et egnet levested. |

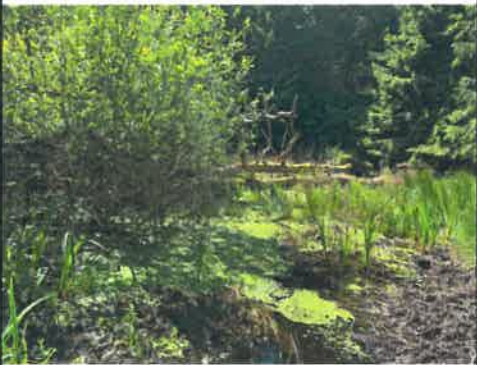
| 53 | Sø 53 | | 14.6.<br>2024 | SWK | 0 | 0 | 0 | 0 | 0 | 0 | 0 | 0 | 0 | 0 | 0 | 0 | 1 | 0 | 0 | 0 | Lavvandet delvis lysåben sø, dækket mestendels af liden andemad og en del gul iris og gråpil. Død ved i form af væltet træ i vandet. Nåleskov udenom. Godt levested, dog er haletudser ikke observeret. | Karakter: 2. Delvist skygget vandhul. Utydelige tegn på eutrofiering. Muligvis tidvist vandhul. Beliggende i større løvskov med en del fugtige partier. 670 meter til vandhul med stor vandsalamander. | Vandhullet vurderes ikke at være levested for de eftersøgte arter af bilag IV-padder. | Arterne er ikke observeret ved besigtigelse, og lokaliteten vurderes ikke at være et egnet levested. |

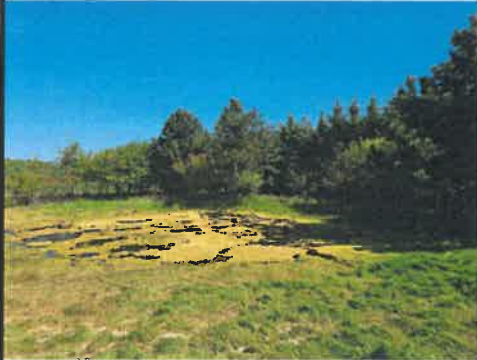
| 54 | Sø 54 | | 17.5.<br>2024 | MBK<br>+<br>ANM | 0 | 0 | 0 | 0 | 1 | 0 | 0 | 0 | 0 | 0 | 0 | 0 | 1 | 0 | 0 | 0 | <p>Store plamager af trådalger der dækker det meste af overfladen, ellers ret klart og lavvandet vandhul der får sol det meste af dagen. Arter der indikerer at vandhullet nok er knap så eutrofieret normalt. Kan ses at vandhullet har strakt sig ud i den dyrkede mark i vinters, hvilket nok forklarer den nuværende temmelig eutrofierede tilstand. En del springfrø-haletudser.</p> | <p>Karakter: 1. Næsten helt solbeskinnet vandhul. Utydelige tegn på eutrofiering der også kunne være flydeplanter i stedet for trådalger. Ser ud til at være tidvist vandhul. Ligger på lille næringsrig eng med varierede krat i kanten, omgivet af en landbrugsmark. 150 meter til stor eng med mange solbeskinnede krat og fund af springfrø. 250 meter til større løvskov med mange fugtige partier og mange døde træer. 440 meter til vandhul med springfrø og stor vandsalamander. Muligvis livsgrundlag for løvfrø i vandhullet</p> | <p>Fund af <b>springfrø</b>. Beliggende udenfor projektområde t. Vurderes ikke at blive påvirket af projektet.</p> | <p>Arterne er ikke observeret ved besigtigelse, og lokaliteten vurderes ikke at være et egnet levested.</p> |

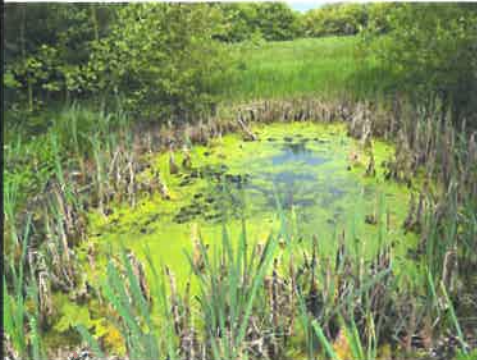
| 55 | Sø 55 | | 14.6. 2024 | SWK | 0 | 0 | 0 | 0 | 0 | 0 | 0 | 0 | 0 | 0 | 0 | 0 | 1 | 0 | 0 | 0 | <p>Lille sø med meget blød bund, domineret af liden andemad. Få smalbladet dunhammer og forekomst af lille vandsalamander. Søen er lysåben men i bræmmen og nært ved er tæt af stor nælde, fodring af vildt mange vedplanter. Herudenum er rapsmark.</p> | <p>Karakter: 1. Lille temmelig solbeskinnet vandhul. Kun få utydelige tegn på eutrofiering der formentlig er andre planter end trådalger eller andemad. Beliggende på lille frodig eng med spredte træer omgivet af landbrugsmark. 300 meter til eng med mange soleksponerede krat og fund af springfrø. 350 meter til større løvskov med mange fugtige partier og mange døde træer. En lille chance for løvfrø her.</p> | <p>Vandhullet vurderes ikke at være levested for de eftersøgte arter af bilag IV-padder.</p> | <p>Arterne er ikke observeret ved besigtigelse, og lokaliteten vurderes ikke at være et egnet levested.</p> |

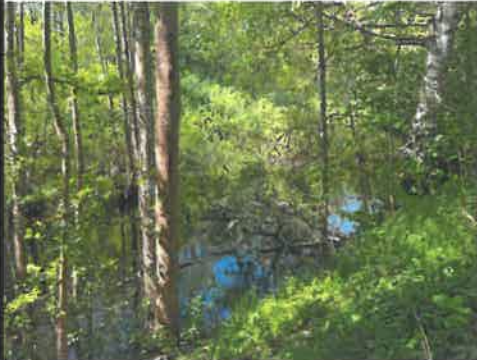
| 56 | Sø 56 | | 22.5. 2024 | SWK | 0 | 1 | 0 | 0 | 0 | 0 | 0 | 0 | 0 | 0 | 0 | 0 | 1 | 0 | 0 | 0 | <p>Vandstand c. 40 cm lavere end højeste vandstand (set på træerne). Blød bund, få til ingen urter, mange vedplanter i og omkring søen. I vandet fundet mange vårfluelarver og enkelte vandkalvelarver. Vandhul meget skygget af vedplanter i lille skov der omgiver vandhullet. større område er periodisk vanddækket. Området er nok uegnet som levested. Kunne være bedre hvis det ikke var så skygget ellers fint.</p> | <p>Karakter: 1. Fund af springfrø og stor vandsalamander. Vandhul omgivet af træer, men stadig med en del lys til vandspejlet. Umiddelbart ikke tegn på eutrofiering. Omkranset af lille kuperet blandet skov med større fugtige partier. Lige syd for vandhullet ligger et overdrev og en større eng. Vandhullet og overdrevet ligger i et sandet område og derfor er løgfrø ikke helt umulig her, selvom vandhullet formentligt er for skygget til denne art. Den nærliggende eng gør at spidssnudet frø nok</p> | <p>Tidligere fund af <b>stor vandsalamander</b> og <b>springfrø</b>. Beliggende udenfor projektområde t. Vurderes ikke at blive påvirket af projektet.</p> | <p>Arterne er ikke observeret ved besigtigelse, og lokaliteten vurderes ikke at være et egnet levested.</p> |

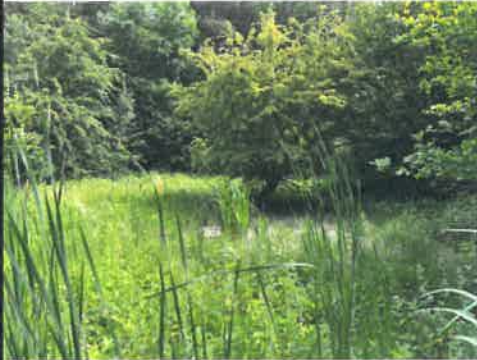
| 59 | Sø 59 | | 14.6. 2024 | SWK | 0 | 0 | 0 | 0 | 1 | 0 | 0 | 0 | 0 | 0 | 1 | 0 | 0 | 0 | 0 | Sø i skov. Delvist helt skygget af gråpil, men med lysåben del med smalbladet dunhammer (ikke tæt). Søen ligger helt oppe i terræn og går periodisk meget over sine bredder. Der er dødt ved og stenbunker i nærheden. Stor vej og græsareal i nærheden på 2 sider og ellers skov og slået englignende areal på andre sider. | Karakter: 2 Delvist til temmelig skygget vandhul. Ingen tegn på eutrofiering. Beliggende i mellemstor løvskov der gennemskæres af stor vej og har en del fugtige partier. 900 meter til vandhul med springfrø og stor vandsalamander. På grænsen mellem 1 og 2 i karakter. | Fund af <b>springfrø</b> . Beliggende udenfor projektområde t. Vurderes ikke at blive påvirket af projektet. | Arterne er ikke observeret ved besigtigelse, og lokaliteten vurderes ikke at være et egnet levested. |

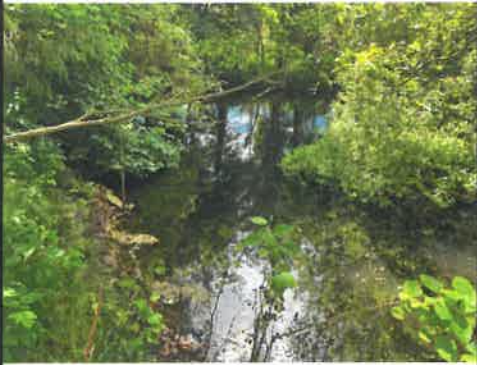
| 60 | Sø 60 | | 12.6. 2024 | SBK | 0 | 1 | 0 | 0 | 0 | 0 | 0 | 0 | 0 | 0 | 0 | 0 | 1 | 0 | 0 | 0 | 0 | Dybt med stejle brinker. Meget skygget. Ikke egnet levested. Omgivet af tæt bevoksning af gran, el mm. | Karakter: 1 Nr. 60: 1: Fund af springfrø og stor vandsalamander. Vandhul omgivet af lille gruppe træer i landbrugsareal. Delvist skygget og tegn på eutrofiering primært på ortofotos fra 2008 og 2010. 50 meter fra stor løvskov med en del fugtige partier. | Tidligere fund af stor vandsalamander og springfrø. Beliggende udenfor projektområde t. Vurderes ikke at blive påvirket af projektet. | Arterne er ikke observeret ved besigtigelse, og lokaliteten vurderes ikke at være et egnet levested. |
