OKTOBER 2025  
NATURSTYRELSEN

# KLIMALAVBUNDSPROJEKT ORUP BÆK

SUPPLERENDE TEKNISK FORUNDERSØGELSE OG DETAILPROJEKT

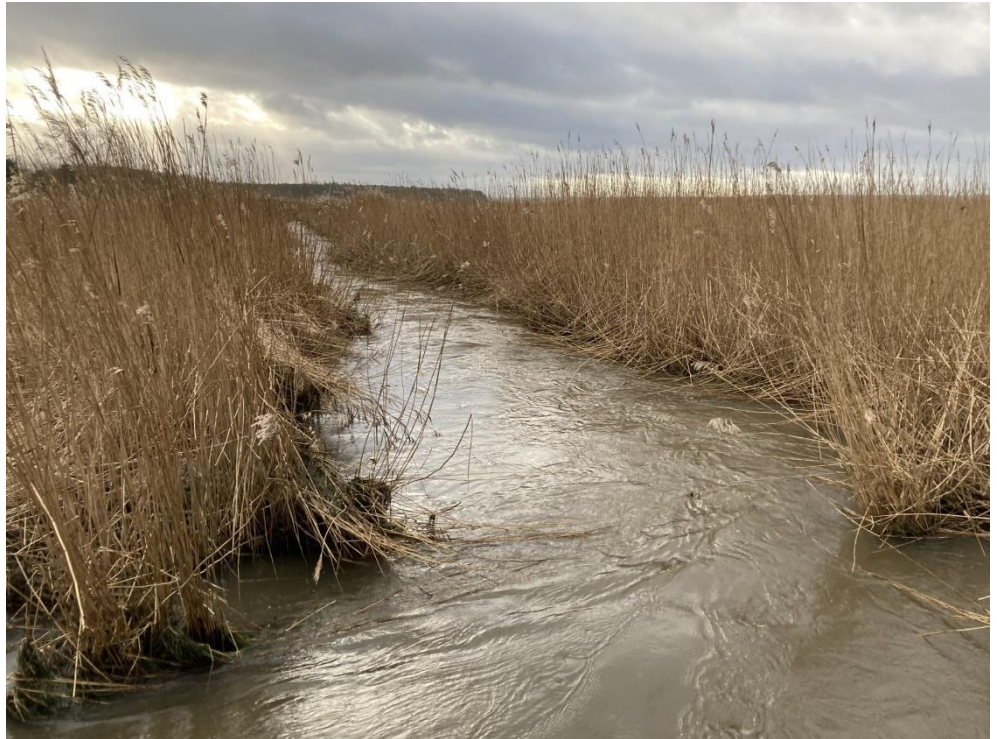
Figur 2-10 Udløbet gennem rørskoven under faldende vandstand.

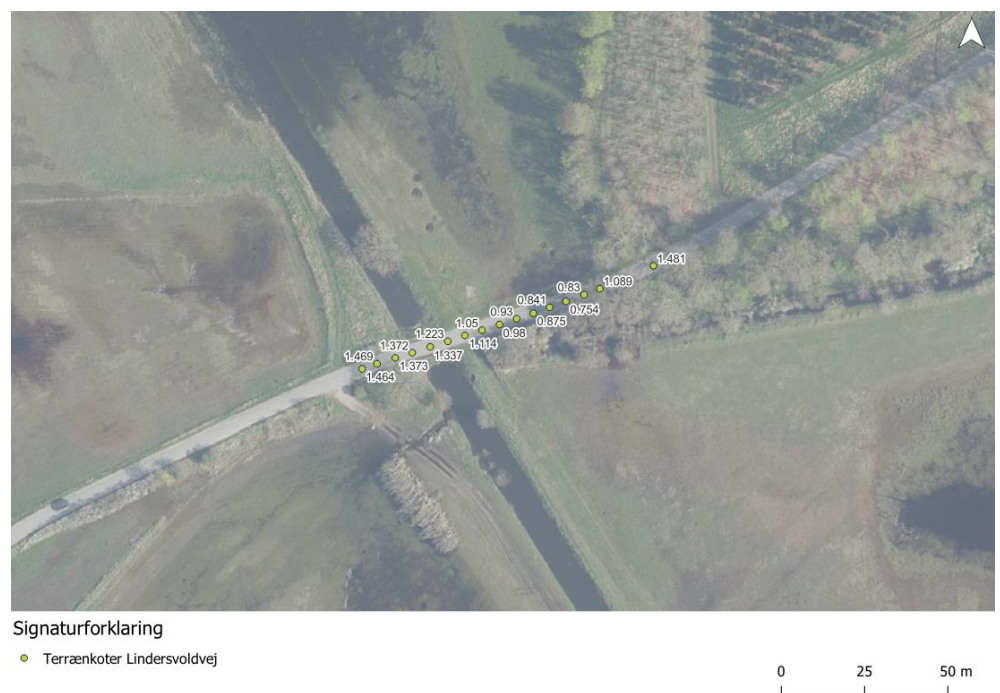
Figur 2-12 Terrænkoter målt hvor Orup Bæk krydser under Lindersvoldvej.

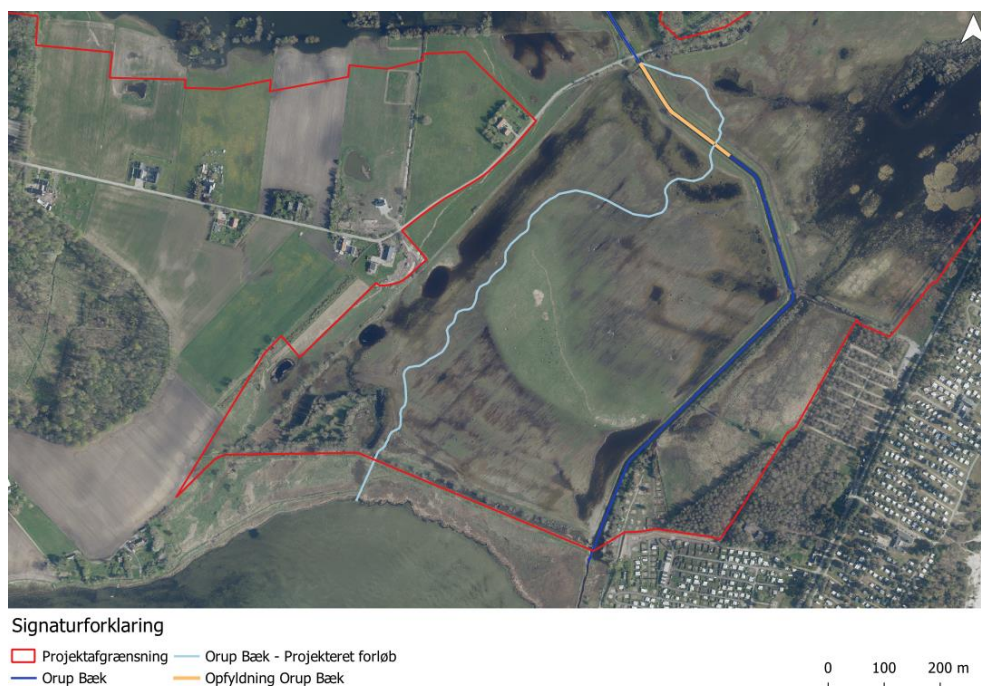
Figur 3-1 Projekteret forløb af Orup Bæk.

Fra ca. 10 m nedstrøms krydsningen af Lindersvoldvej i st. 1.643 omlægges vandløbet som vist på Figur 3-1.

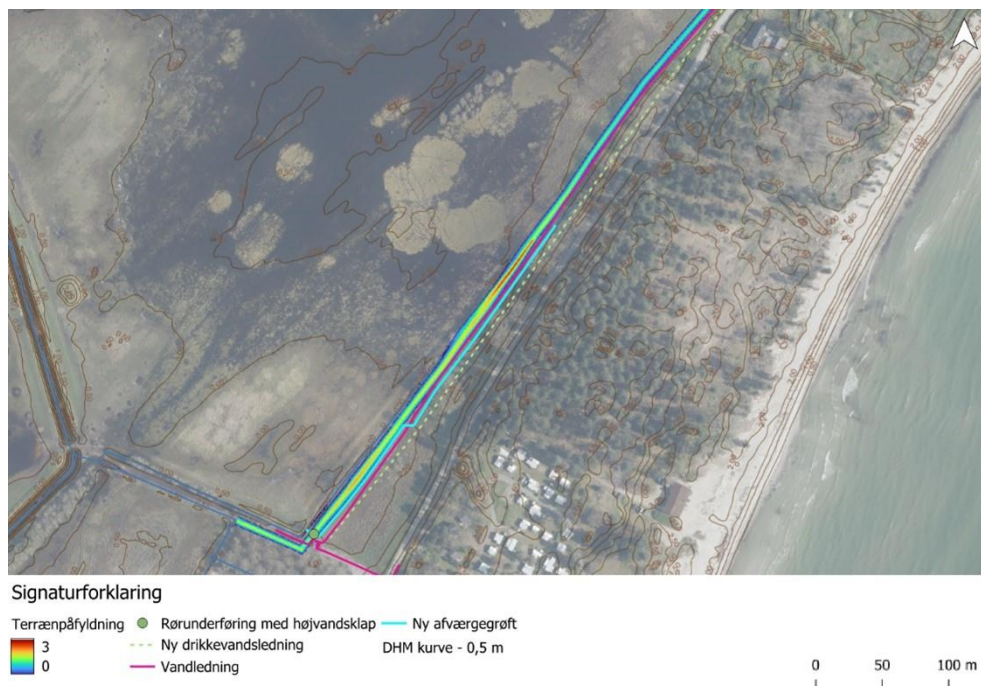
Figur 3-10 Oversigt over den nordligste del af afværgediget langs Feddet samt eksisterende vandledning og grøfter (eksisterende og nye).

For at sikre vejen ud til Feddet mod fremtidige højvandsituationer etableres der et ca. 895 m langt afværgedige med topkote i 2,35 m DVR90 og med en kronebredde på 1 m. Afværgediget etableres med anlæg 1:2, for at påvirke Natura 2000 området mindst muligt. Diget placeres mellem en eksisterende grøft og forsyningsledninger med drikkevand, spildevandsledning samt IT-kabler, hvorfor det skal fylde mindst muligt, se Figur 3-10.

Ved etableringen af den nye grøft, skal der holdes en respektafstand til vandledningen på min 2,5 m, hvorfor grøftens forløb bliver som skitseret på Figur 3-10. Med en 305 m lang grøft startende i kote 0,5 m DVR90 og med udløb til eksisterende grøft i kote -0,1 m DVR90 og en bundbredde på 0,3 m og anlæg 1:1 skal der fjernes ca. 30 m<sup>3</sup> jord. Den nye grøft krydser under afværgediget i et Ø15 cm rør med en tophængslet højvandslukke.

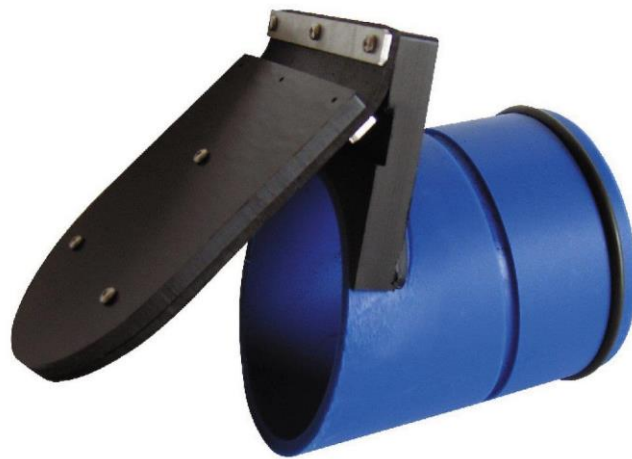
Figur 3-11 Eksempel på højvandslukke

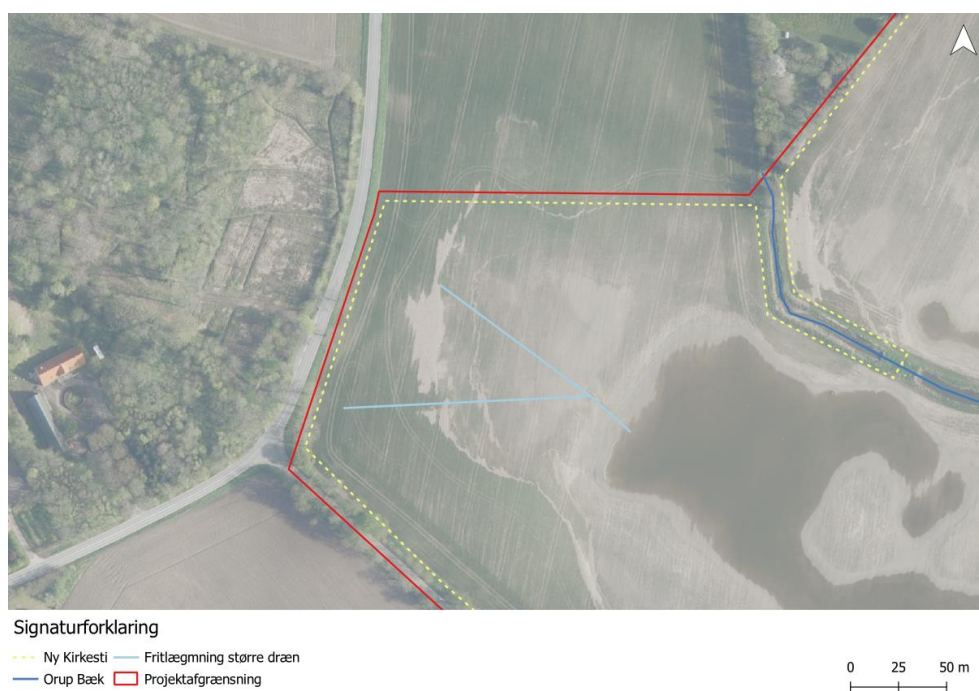
Figur 3-16 Fritlægning af de to større dræn fra Skovridderskoven.

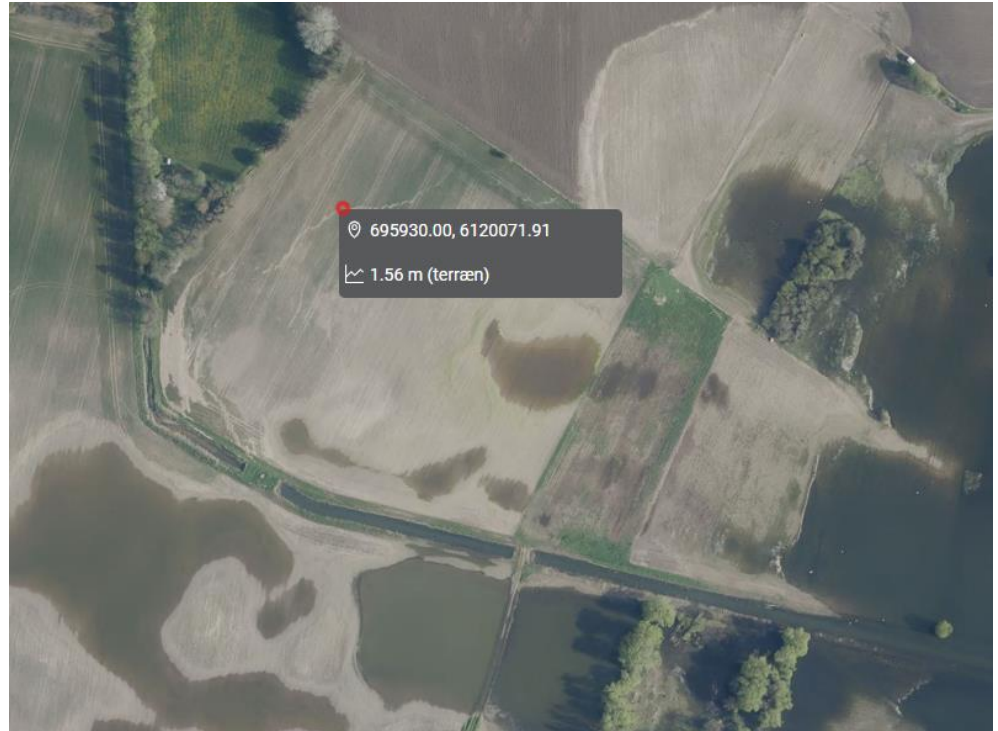
Figur 5-1      Terrænkote ved markeret højeste vandstandslinje syd for Vindbyholt

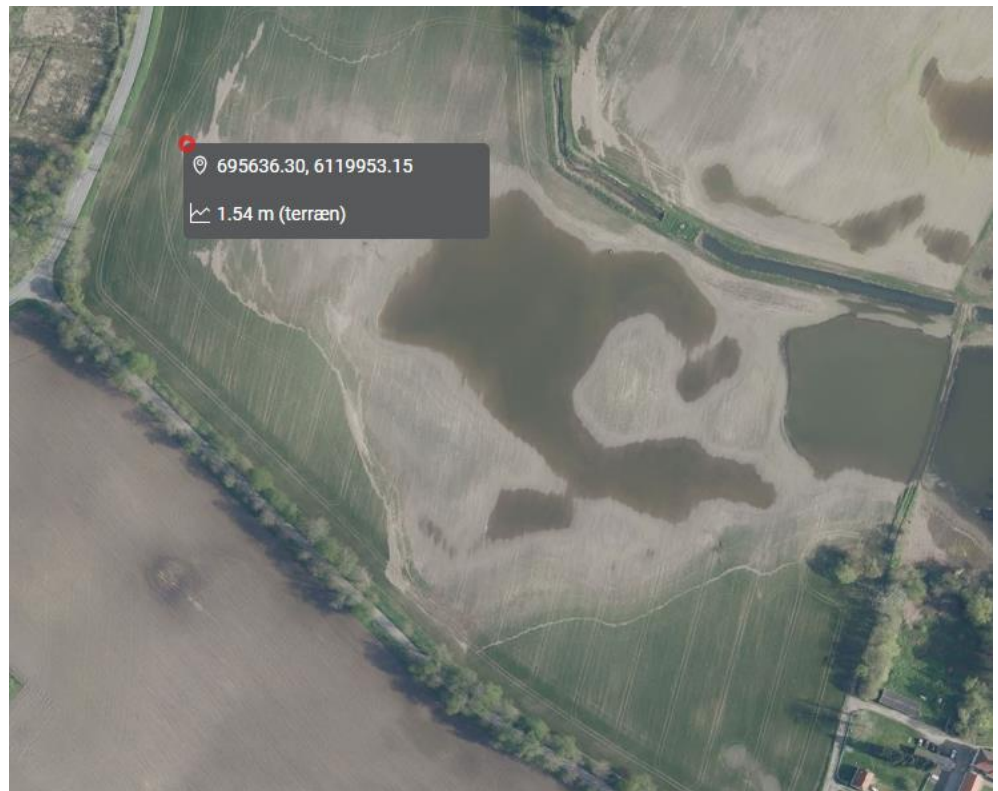
Figur 5-2      Terrænkote ved markeret højeste vandstandslinje øst for Præstøvej ved Lindersvold
