# Faxe Ladeplads Øst Kystbeskyttelsesprojekt

## Projektforslag

Faxe Kommune

Dato: 11. december 2025

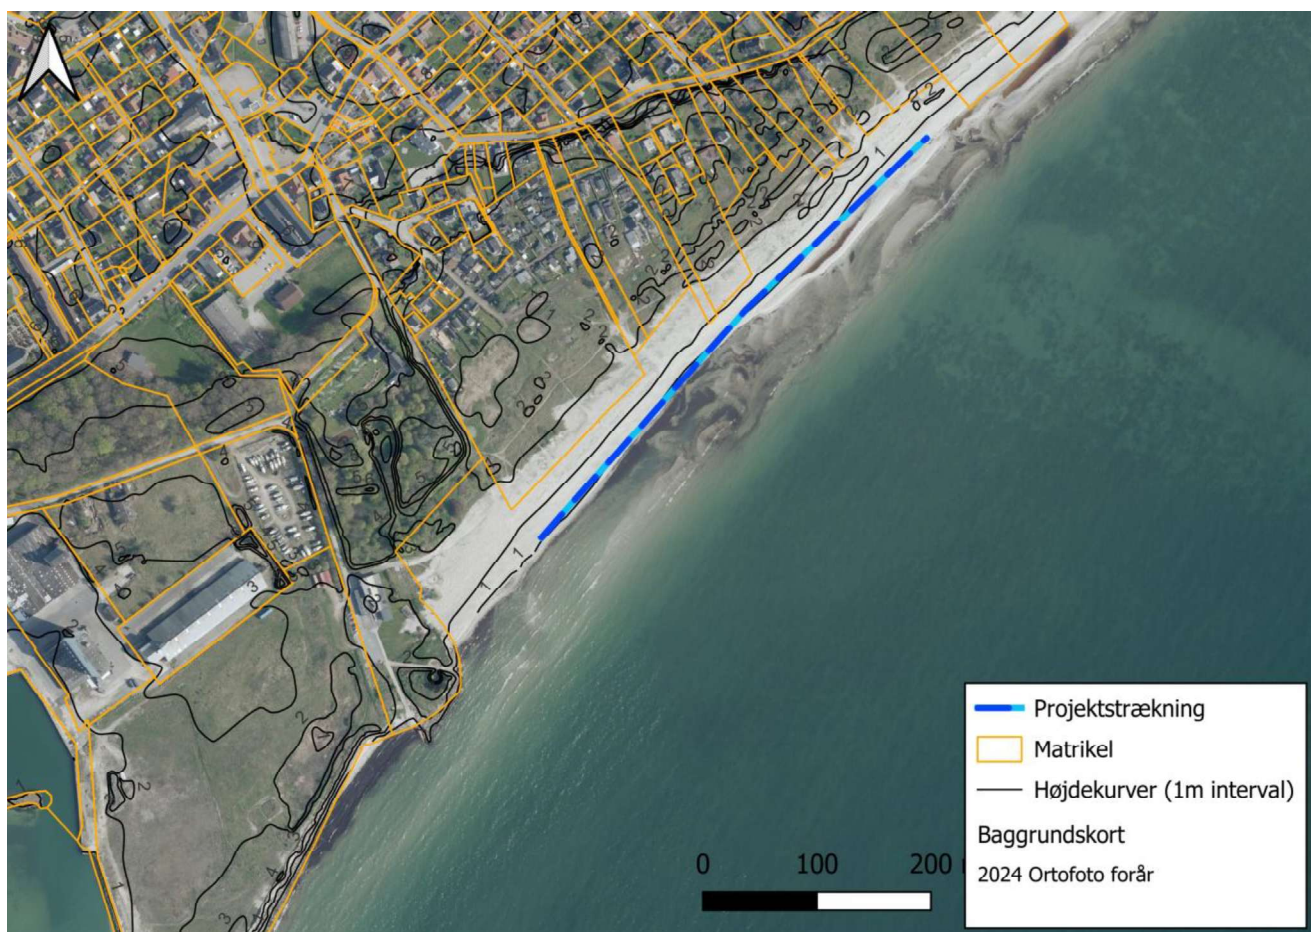
Figur 2.1: Oversigt over projektstrækning ved Faxe Ladeplads Øst. Baggrund: (Klimadatastyrelsen, Ortofoto Forår 2024).

Projektstrækningen har en længde på ca. 490 m og vises på Figur 2.1. På figuren ses matrikelgrænser i området samt højdekurver med en 1 meters ækvidistance. Terrænet vurderes højest i midten af projektstrækningen, jf. Figur 2.1. Syd for projektområdet ligger der en mole med skråningsbeskyttelse og en enkelt høfde ud fra molen samt et dige.

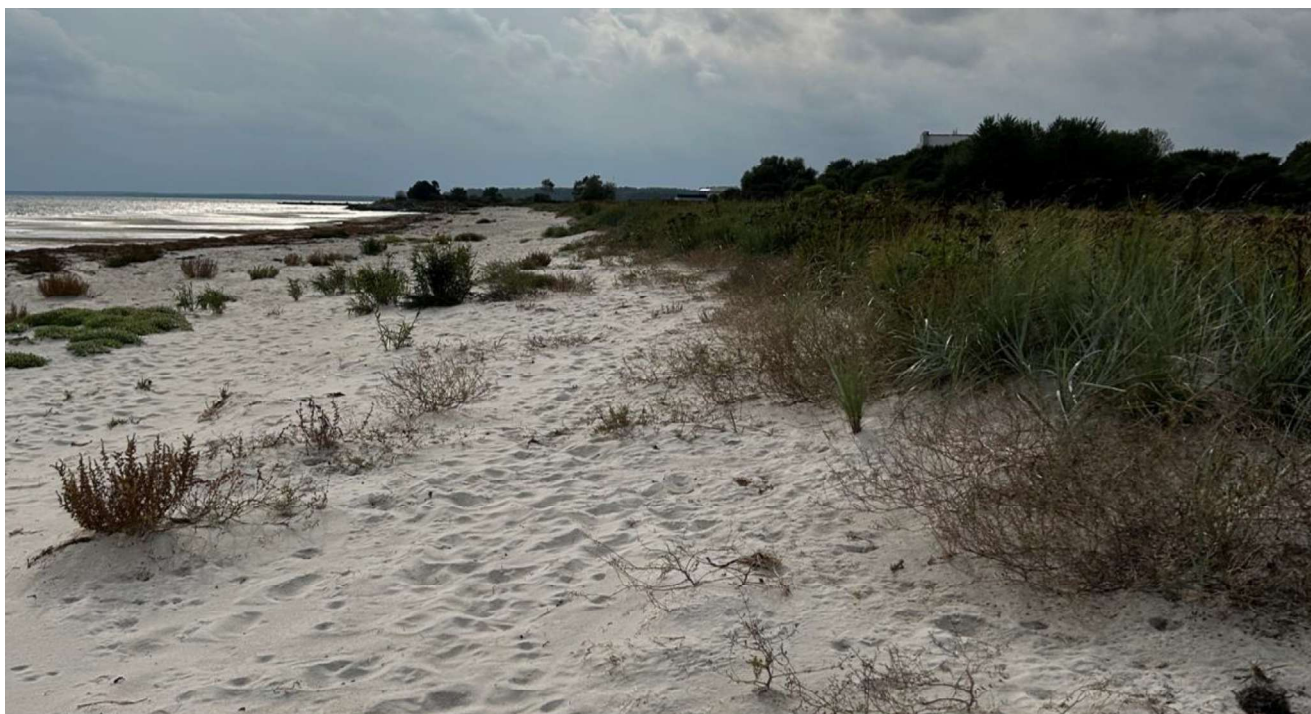
Figur 2.2: Stranden langs projektstrækningen (foto taget fra nord set mod syd).

Projektområdet består af en bred sandstrand med klitter (Figur 2.2). Der er ikke etableret kystbeskyttelse i projektområdet.

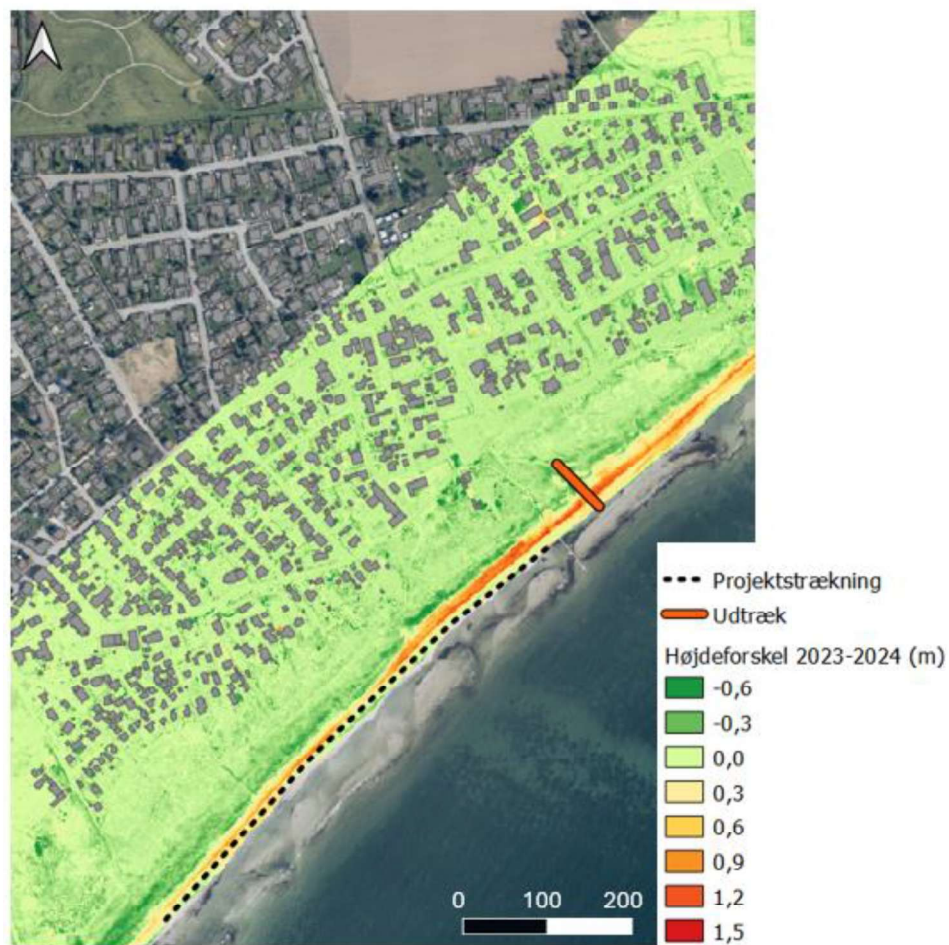
Figur 2.3: Højdeforskel mellem terræn fra 2023 og 2024. Positive værdier (rød/orange) viser, hvor terrænet er sænket fra 2023 til 2024. Negative værdier (mørkegrøn) viser, hvor terrænet er hævet fra 2023 til 2024. Et udtræk af terrænet på tværs af kysten (rød linje) er markeret og resultatet vist på Figur 2.4

I skitseprojektet (NIRAS, Faxe Ladeplads Øst - Skitseprojekt, 2025) blev der sammenlignet et højdekort fra perioden 2023 (sammensat af data fra 2018-2023) og 2024 hvor det blev bemærket det, at den yderste klitrække er forsvundet (Figur 2.3).

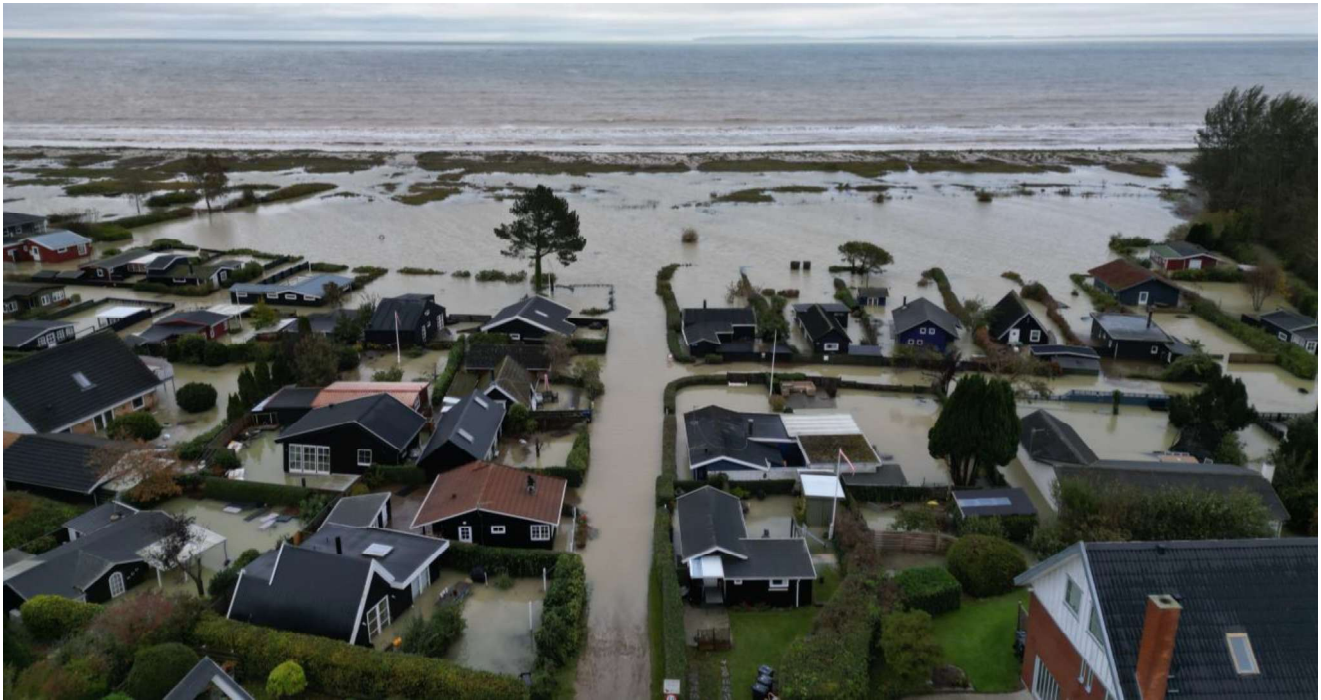
Figur 2.7: Dronefoto efter storm d. 22. oktober 2023 (Foto: Jesper Kramer).

Ifølge grundejerne trængte havvand ind langs siderne af klitrækken. Vandet stod højt bag klitterne, og baglandet blev fyldt op som et badekar (Figur 2.7). Ved de lidt højere klitter midt for på projektstrækningen var der ikke direkte vandgennemtrængning, men der forekom bølgeoverskyl. Grundejerne beskriver, at stranden er blevet op til fire gange bredere efter stormen.

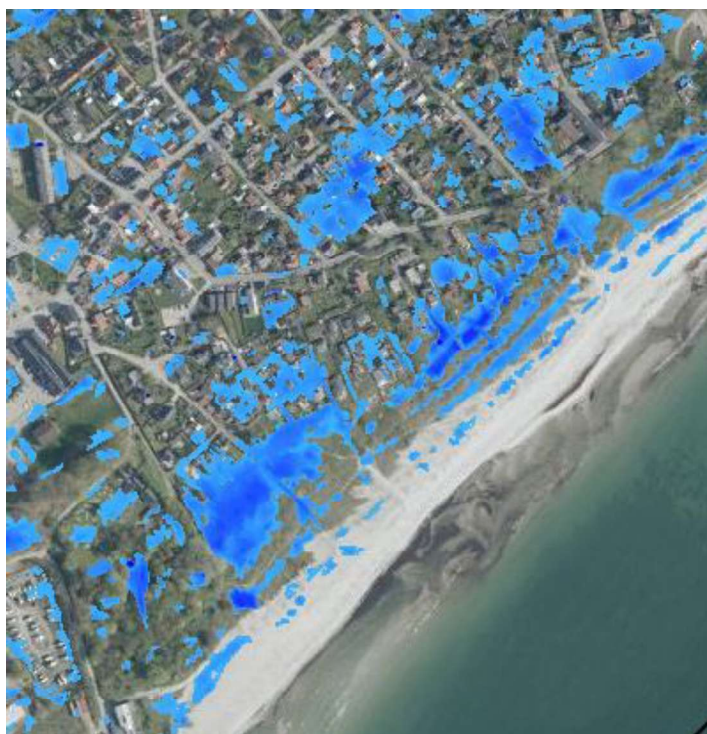
Figur 2.8: Vand på terræn ved en 10 års regnhændelse. Nedsivning indgår ikke i vurderingen, og visualiseringen repræsenterer derfor en konservativ vurdering af vandstanden. Baggrundskort: (Klimadatastyrelsen, Ortofoto Forår 2024).

Der er udarbejdet en indledende screening af, hvor regnvand vil samle sig på terræn i projektområdet. Figur 2.8 viser, hvor der vil kunne opstå vand på terræn ved en 10 års regnhændelse. Vandet samles især i det sydvestlige hjørne af projektområdet. Dette stemmer overens med, at dette område generelt har fugtig jord og beboerne oplever, at der står vand på terræn ved skybrudshændelser.

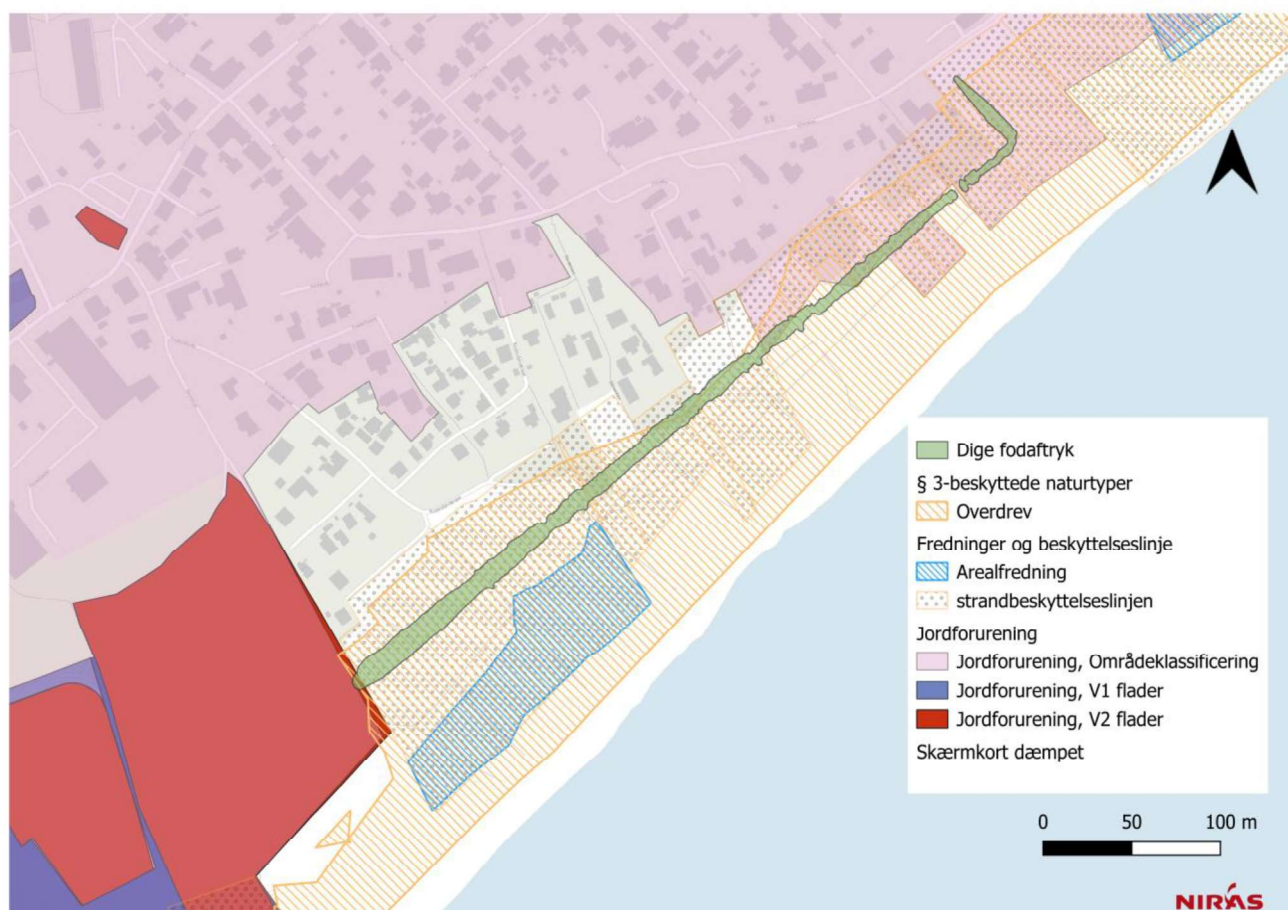
Figur 2.9: Oversigt over § 3-beskyttet natur (overdrev), fredning, strandbeskyttelseslinje og jordforurening i projektområdet. Baggrundskort: Skråmørt Dæmpet (Geodanmark)

I projektområdet er der én type af § 3-beskyttet natur (overdrev). Derudover er der fundet en række beskyttede flora og faunatyper. Omkring 1,2km nordøst for projektområdet ligger Natura 2000-område nr. 167, der primært består af skov. I projektområdet er én arealfredning (strandfredning). Der er risiko for jordforurening omkring havnen. En oversigt over § 3-beskyttet natur (overdrev), fredning, strandbeskyttelseslinje og jordforurening i projektområdet i projektområdet set ift. digefodafttrykket er vist på Figur 2.9.

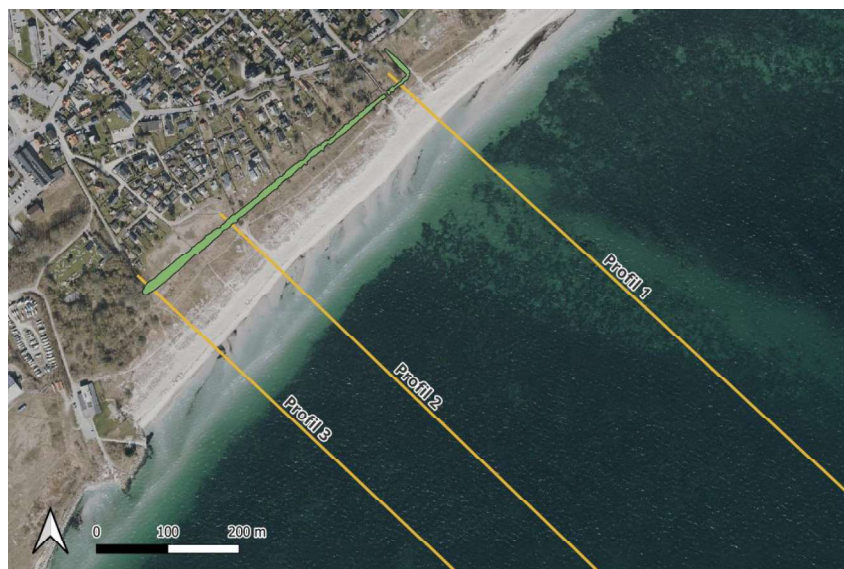
Profil 1, vandstand = 2,1 mDVR90

Profil 1, vandstand = 2,2 mDVR90

Figur 4.1: Øverst: Placering af kystprofiler. Nederst: Signifikant bølgehøjde (stiplet grå) og vandstand (blå) langs Profil 1 ved stormens højdepunkt. Forskellen imellem terrænet ved stormens start (sort) og stormens afslutning (rød) giver et udtryk for den akutte erosion. . Baggrundskort: (SDFE Geodanmark, 2025)

I modellen er erosion af klitrækken under designstormen også blevet beregnet langs tre udvalgte profiler i projektområdet, hvis placering er vist i Figur 4.1. Modellerings og resultaterne er beskrevet i Bilag 4: Modellerings af bølger og akut erosion. Resultaterne viser, at den eksisterende klitrække i den midterste og sydlige del af

området er modstandsdygtigt overfor designstormen, dvs. at der ikke er nogen bølgepåvirkning af diget. I den nordlige del af området sker der derimod en erosion af den eksisterende klitrække helt ind til digefoden, som vist i Figur 4.1. Der sker ikke erosion ved selve digetåen, og tilsvarende er bølgehøjden ved tåen 0 m.

Som en sensitivitetstest er modellen også kørt med en vandstand på + 2,2 m DVR90. Ved denne vandstand sker der erosion, der dog er lille. Det vurderes ikke, at der vil ske erosion af selve diget, da dette er mere resistens overfor bølgeerosion end sandklitten. For at imødekomme risikoen ved erosion og underminering af diget, anbefales det at forlænge digetåen til 50 cm under terræn, i stedet for de 30 cm under terræn, der er standard.

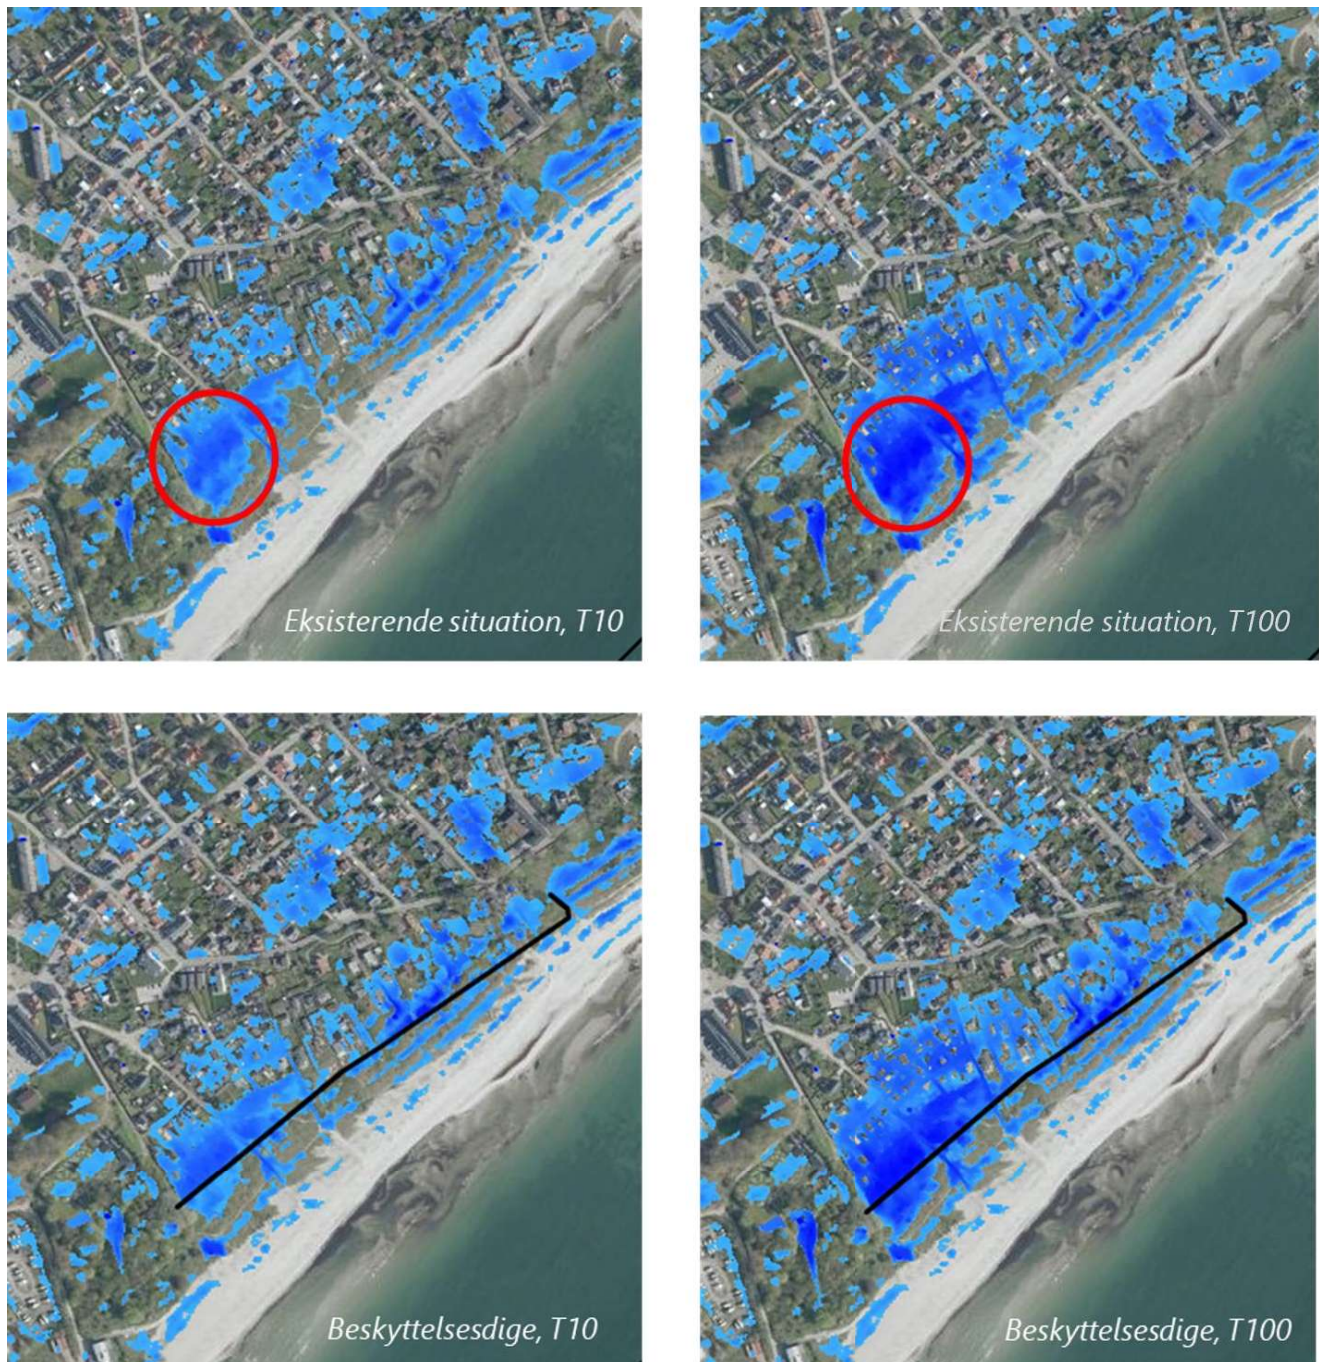
Figur 4.2: Oversvømmelseskort ved den eksisterende og fremtidige situation for en 10 (T10) og 100-års hændelse (T100). Den sorte streg viser placeringen af diget. Baggrundskort: (Klimadatastyrelsen, Ortofoto Forår 2024)

Figur 4.2 viser oversvømmelseskort ved en 10 og 100-års hændelse for den eksisterende og fremtidige situation. Der er en tendens til, at vandet koncentrerer sig i det sydvestlige hjørne af området (markeret med rød cirkel på figuren). Den maksimale vandstandskote bag ved diget er +1,30 m ved en 10-års hændelse og +1,67 m ved en 100-års hændelse. Der er ikke nogen markant forskel i de 2 situationer. Diget bryder dog den eksisterende hydrauliske forbindelse mellem områder på hhv. land- og havsiden af diget.

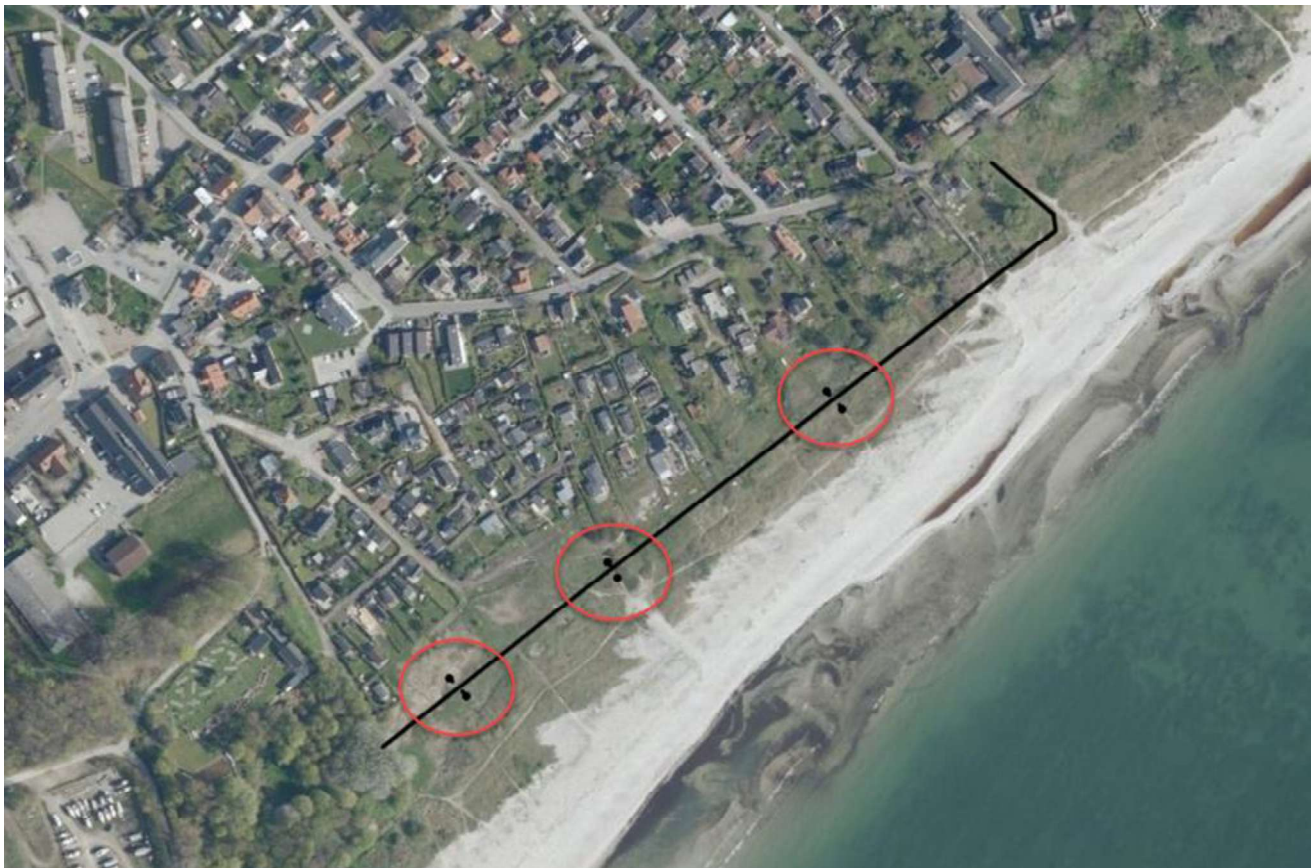
Figur 4.3: Placering af udløbsledninger. Baggrundskort: (Klimadatastyrelsen, Ortofoto Forår 2024)

For at opretholde den hydrauliske forbindelse mellem områderne på begge sider af diget, foreslås det at etablere tre udløbsledninger med kontraskjær gennem diget. Udløbsledningerne tillader, at der kan ske udstrømning fra områder på landsiden af diget, når vandstanden er højere end på havsiden af diget. Dermed skal ledningerne sikre, at der ikke opstuvet mere vand bag diget end i den eksisterende situation. Placeringen af udløbsledningerne er vist i Figur 4.3.

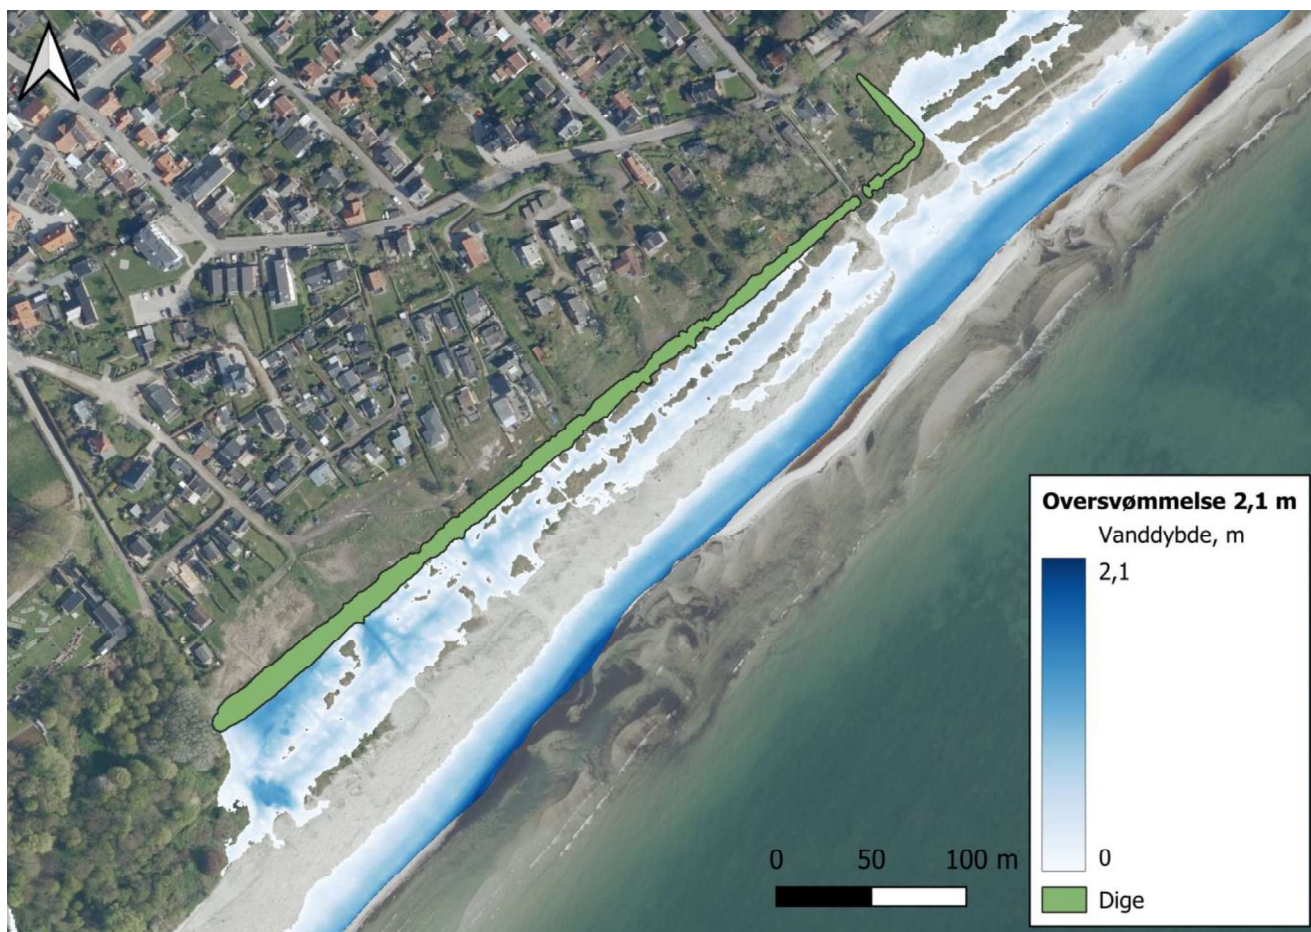
Figur 5.1: Oversvømmelse ved forhøjet vandstand til +2,1 m DVR90 efter etablering af dige. Baggrundskort: (Klimadatastyrelsen, Ortofoto Forår 2024)

Formålet med løsningsforslaget er at beskytte mod oversvømmelse under højvande. I skitseforslaget blev der præsenteret to forskellige linjeføringer, hhv. et fremskudt kliddige og et tilbagetrukket dige. Der er besluttet at arbejde videre med et tilbagetrukket dige. Beslutningen er taget set ud fra et kystteknisk perspektiv samt hvad der mindst påvirker miljøet og fredninger i området. Efterfølgende er digets præcise fodaftryk optimeret for at undgå potentielle flagermusegnede træer og for at minimere påvirkning af øvrige naturforhold. Løsningen er adaptiv, dvs. det er muligt at hæve kronekoten og dermed beskyttelsesniveauet med tiden. Fodafttrykket af diget over terræn vises på Figur 5.2 set i forhold til en oversvømmelse på +2,1 m DVR90.

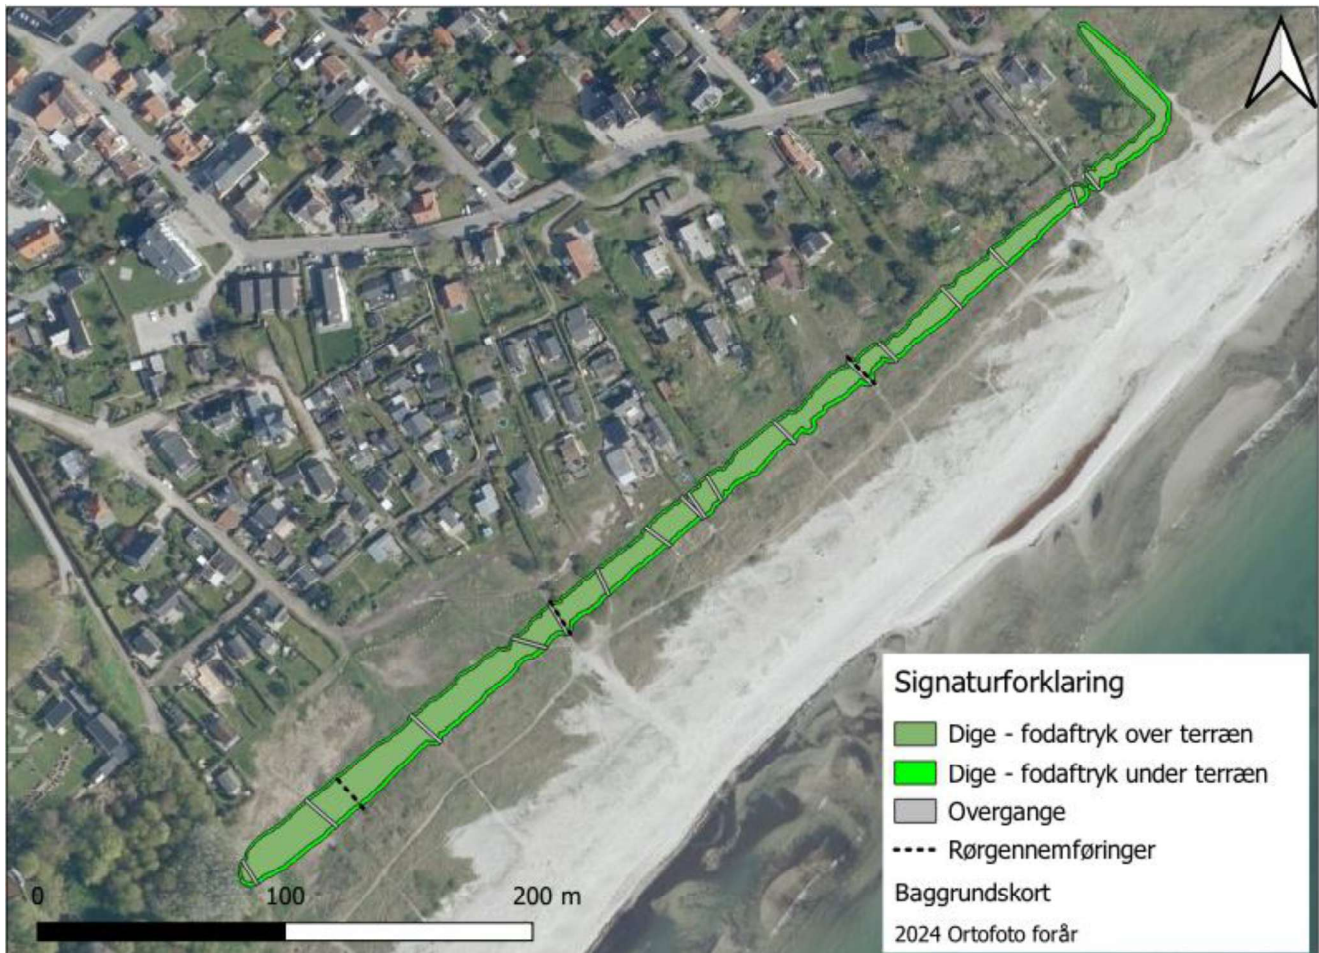
Figur 5.2: Plantegning. Baggrundskort: (Klimadatastyrelsen, Ortofoto Forår 2024)

Diget er trukket tilbage fra kysten og følger havegrænserne ud mod klitområdet (Figur 5.2). Diget afsluttes i det tætbeplantede område med højt terræn mod syd. Det er nødvendigt at fælde enkelte træer, hvor diget afsluttes. Mod nord afsluttes diget ved strandstien, hvor det afbøjes landværts langs stien og ender ved en naturlig terrænkote på +2,8 m DVR90. Diget vil skille sig lidt ud i det naturlige kystlandskab, men har kun en lille påvirkning på det naturlige klitlandskab, da diget er trukket tilbage i landet. Det er ødelæggende for anlægget at blive betrådt. Derfor vil diget kræve ekstra stabilisering i passageområder hen over diget, således at digets højde ikke reduceres og det samtidig med at det sikres, at den eksisterende adgang til og langs stranden bevares. Forstærkningen kan f.eks. bestå af græsarmering eller grus. Den endelige type overgang fastlægges i detailfasen.

Plantegningen indeholder hhv. digets fodaftryk over og under terræn samt placeringer af rørgennemføringer og forstærkninger til overgange.

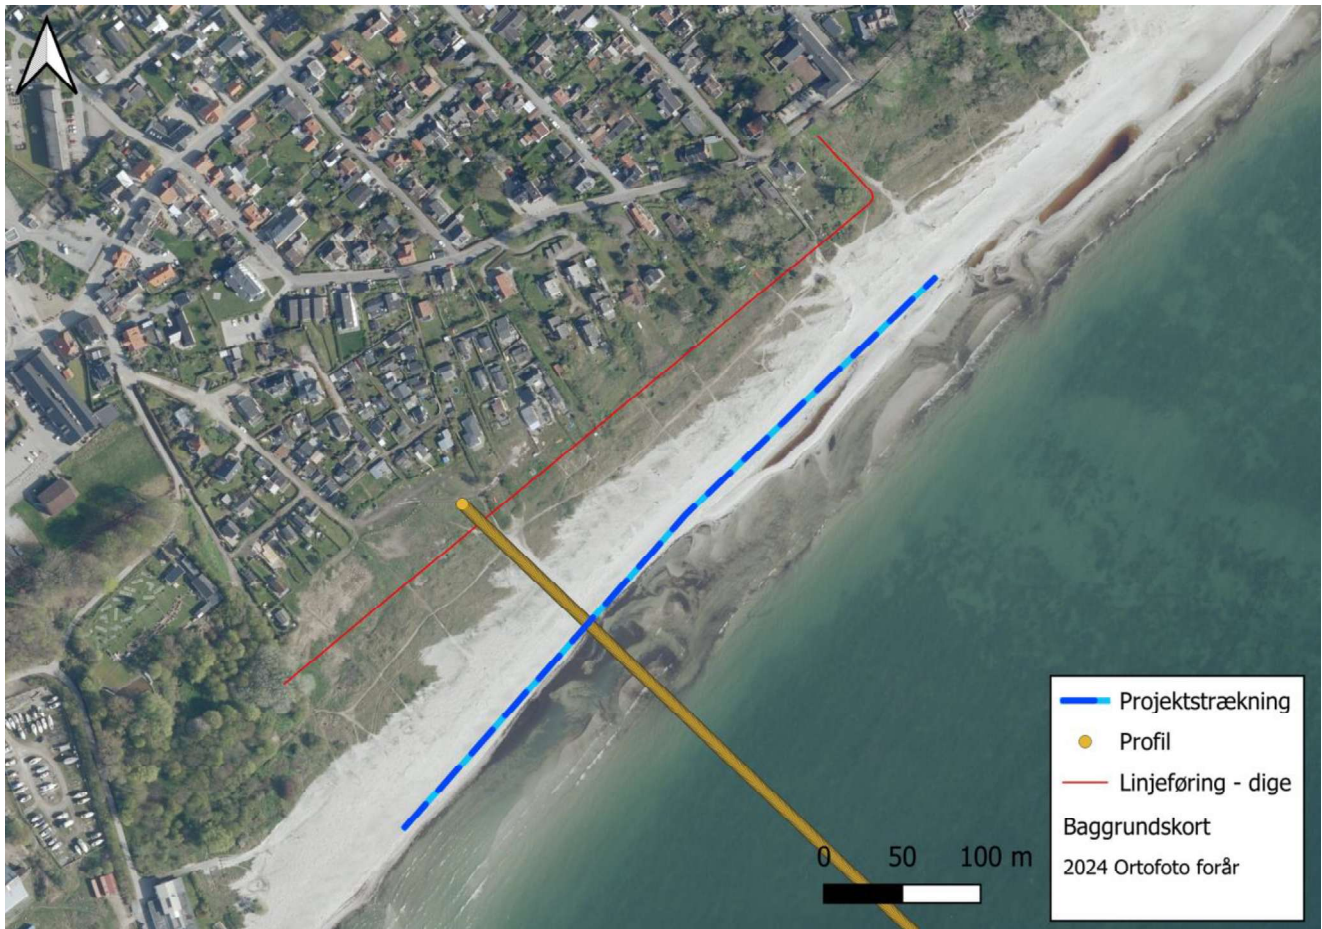
Figur 5.3: Placering af Profil 2. Baggrundskort: (Klimadatastyrelsen, Ortofoto Forår 2024)

Jorddiget anlægges efter principperne i Kystdirektoratets digebeskrivelse (Kystdirektoratet, u.å.). Et principsnit af diget er vist i Figur 5.4. Principsnittegningen er baseret på terrænmodellen opmålt i 2024 ved Profil 2 (jf. Figur 5.3).

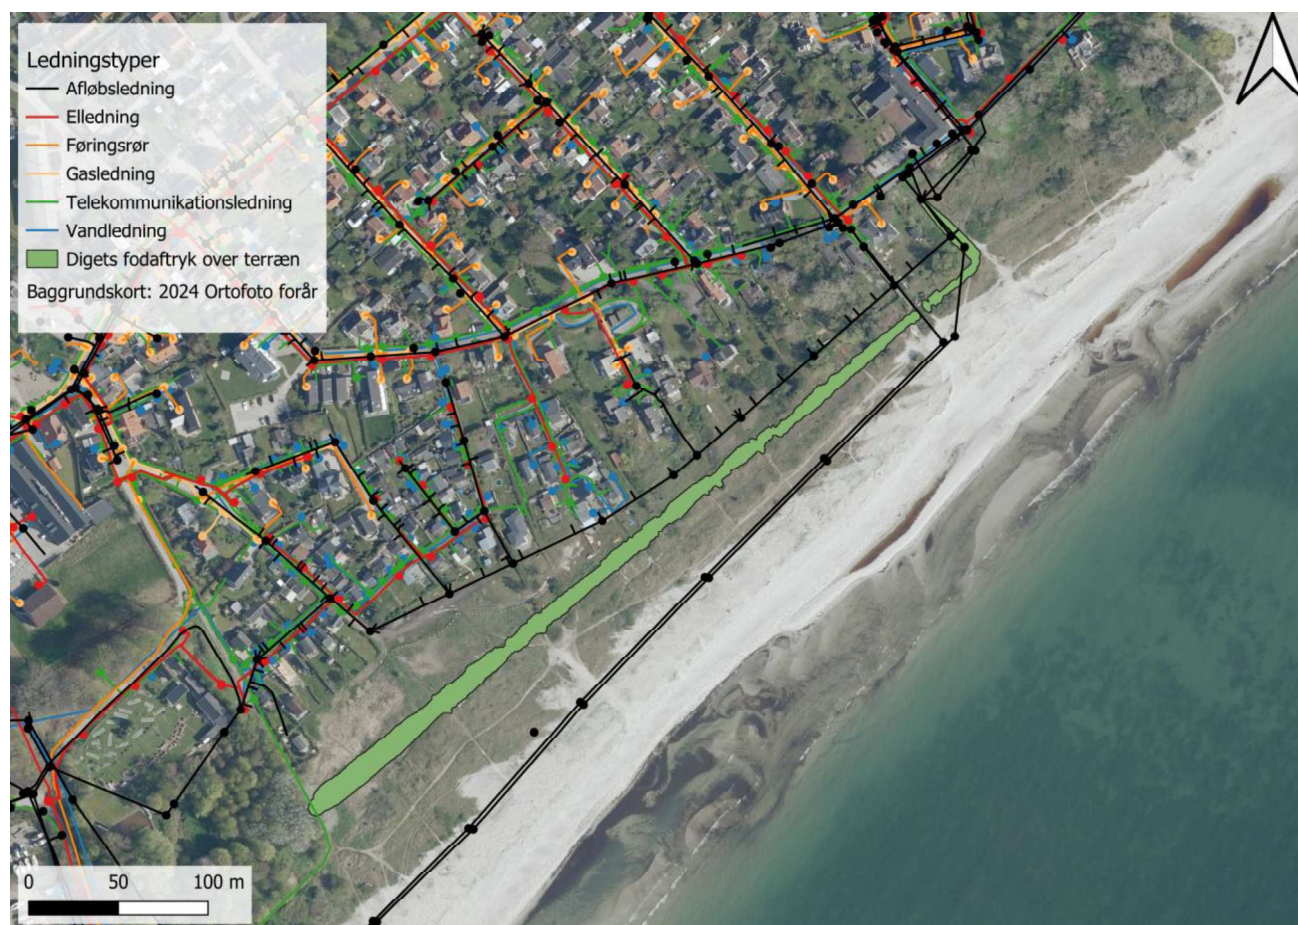
Figur 6.1: Ledninger i projektområdet. Kilde: Ler.dk. Baggrundskort: (Klimadatastyrelsen, Ortofoto Forår 2024)

Diget anlægges over en telekommunikationsledning og flere afløbsledninger. Dybden af ledningerne er ikke oplyst på LER.dk, hvilket skal undersøges nærmere i en senere fase. Der forventes ingen komplikationer med ledningerne, idet anlægstypen er et dige. Derimod skal der udføres ekstra forsigtighed ved ledningerne i forbindelse med anlægsfasen.

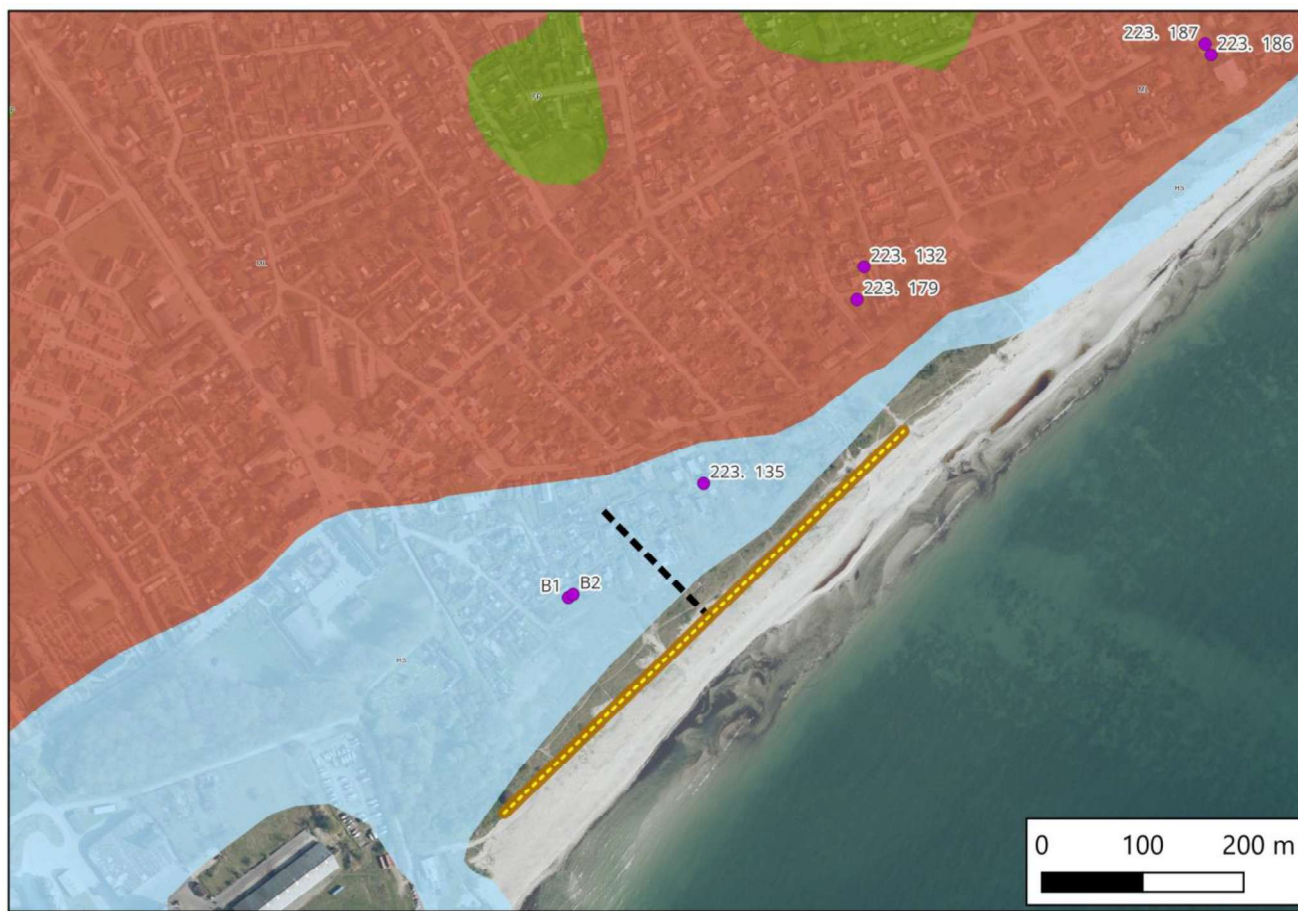
Området er generelt sparsomt dækket af information, såsom borer, til at identificere de geologiske og hydrologiske forhold. De få borer, der er i området, sammen med GEUS' jordartskort (se **Error! Reference source not found.**B1-1), indikerer at området nordvest for projektområdet, der ligger højere topografisk, er dækket af moræner, og at området tættere på diget er dækket af saltvandssand med en maksimal tykkelse på 3 m. Det er området dækket af saltvandssand, vi er interesseret i.

På grund af den sparsomme dækning af boringer, er der også sparsom information omkring grundvandsspejlet. Kun enkelte boringer har pejlinger (B1 og B2 i Figur B1-1), derfor er der i stedet valgt at bruge en gennemsnitsværdi fra det Hydrologiske Informations- og Prognosesystem (HIP) [2] der udstiller frie offentlige hydrologiske data. Fra denne er der hentet en historisk gennemsnitsbetragtning for området, i form af HIPs 100x100 m grid beregninger for historisk middel grundvandsstand [3]**Error! Reference source not found..**

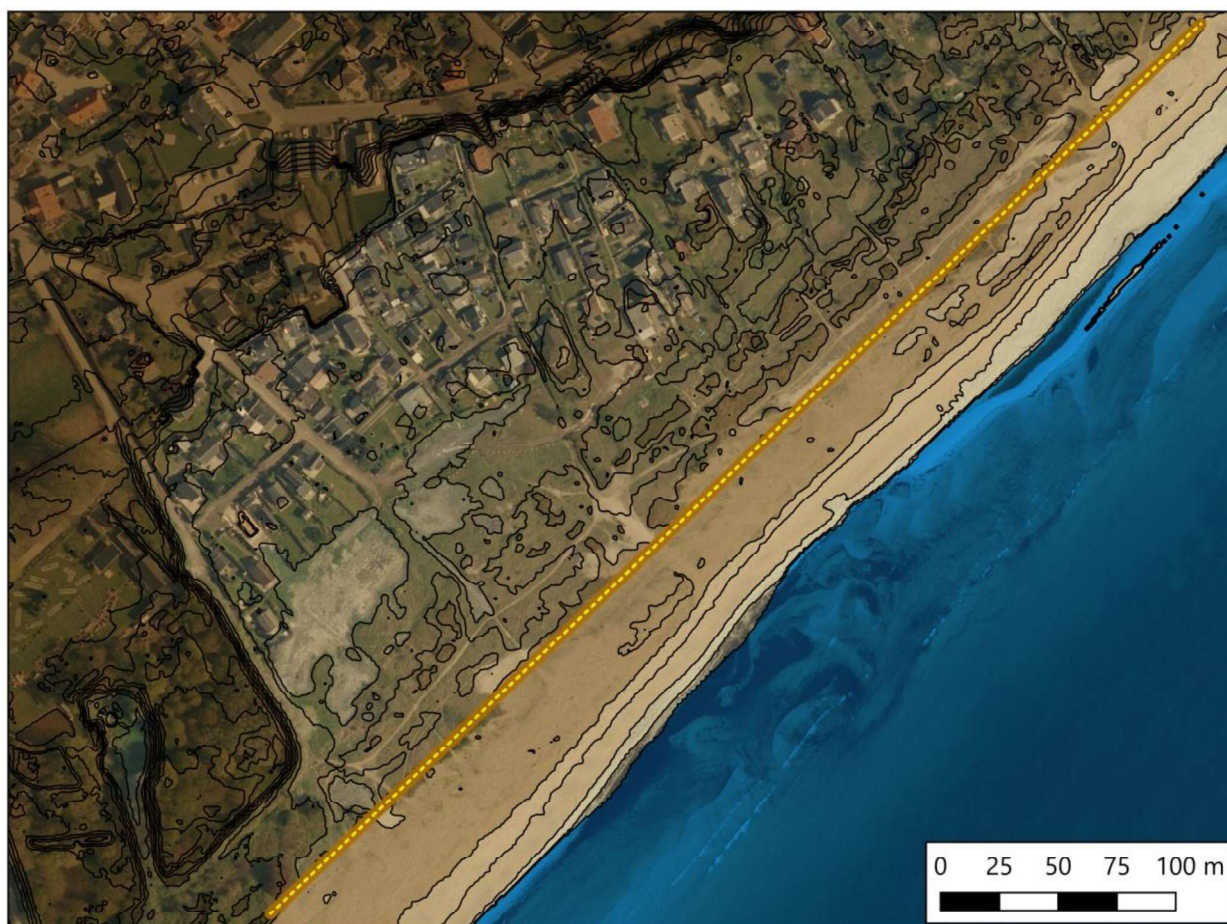
Figur B1-2 **Error! Reference source not found.** viser projektområdet og dets topografi, for at tydeliggøre det lavtliggende område, hvor der er forventede problemer.

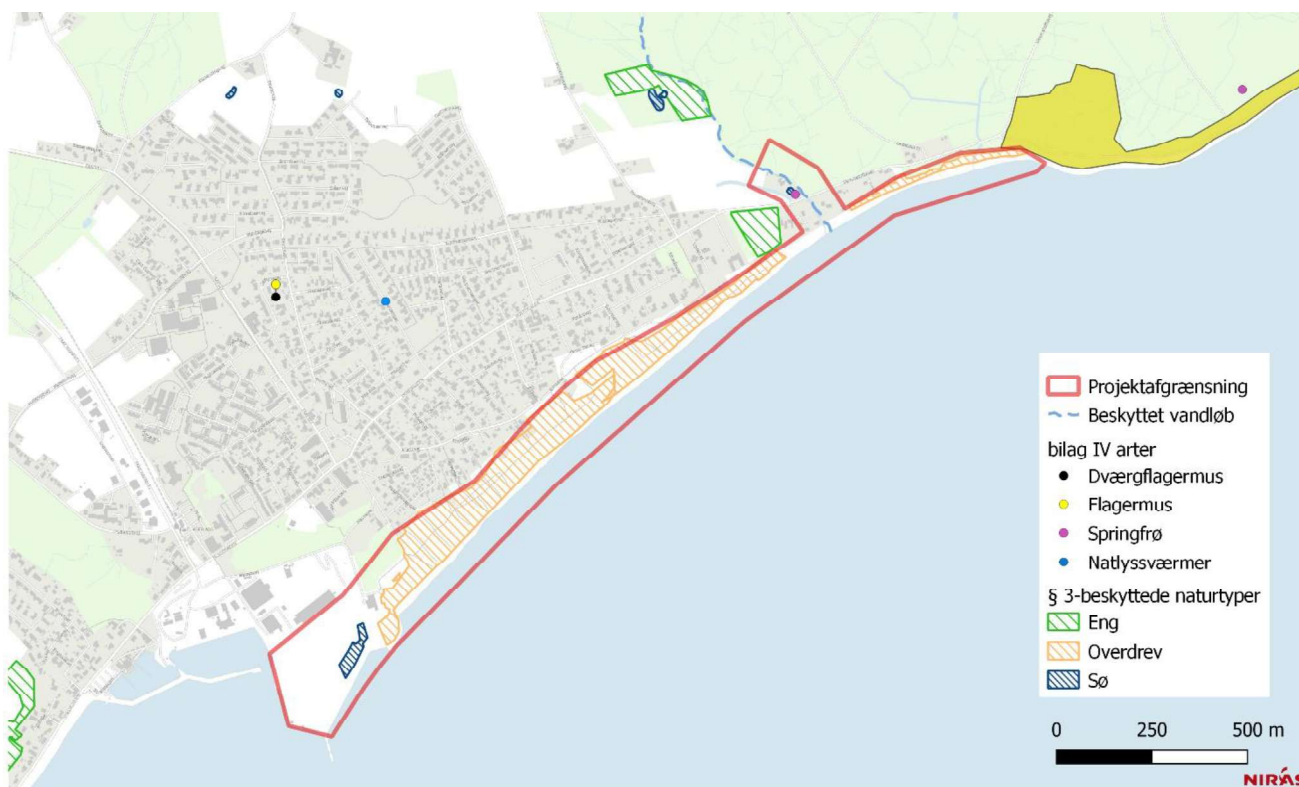
Figur B2-11: Kortet viser § 3-beskyttede naturtyper, bilag IV registreringer, samt et beskyttet vandløb. Data fra Arter.dk og Naturbasen.dk.

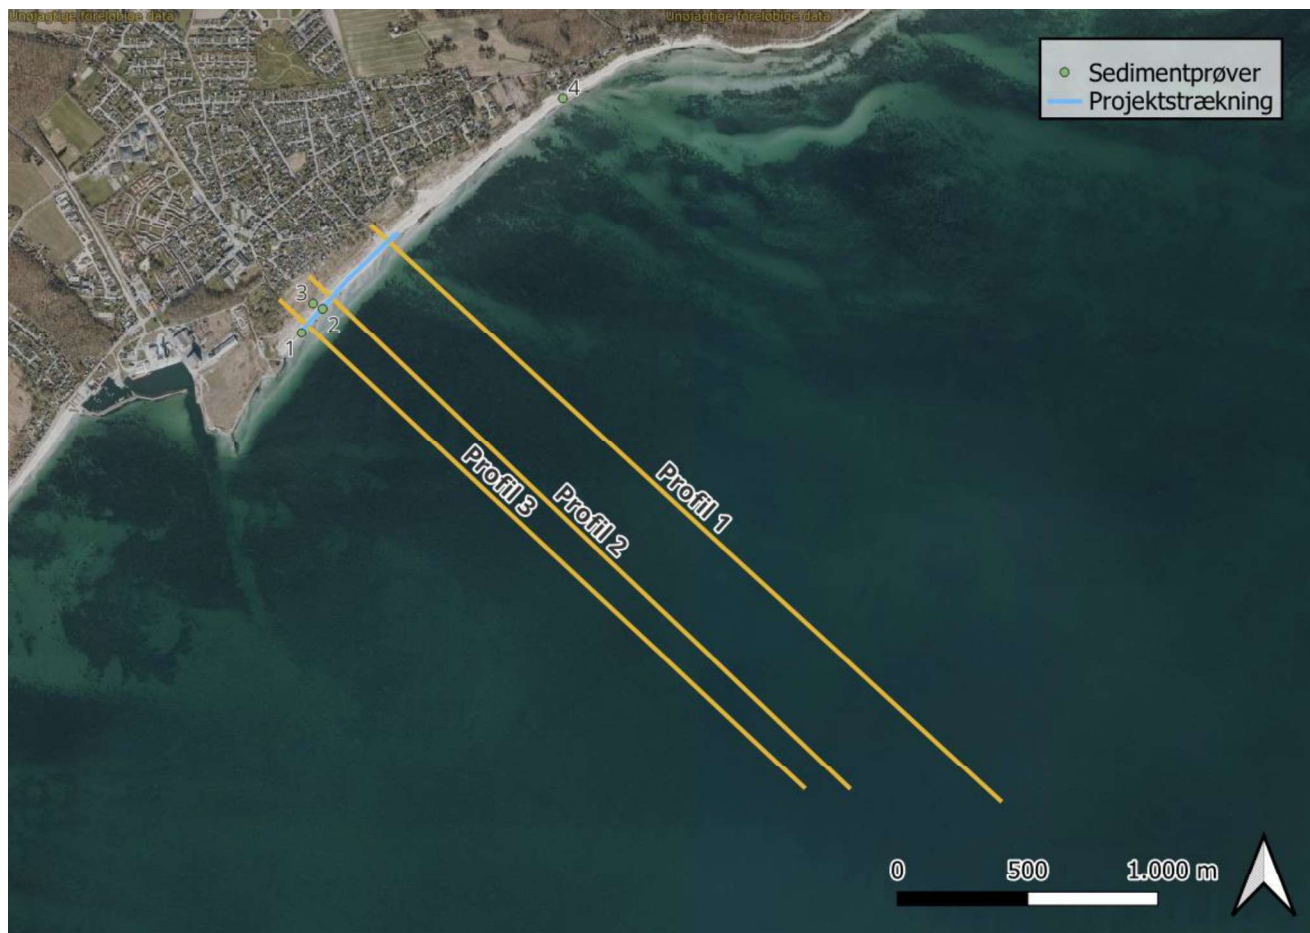
Figur 4.1: Kystprofiler i projektområdet (orange linjer) og sedimentprøvetagning (grønne punkter).

Tre sedimentprøver er udtaget i den sydlige del af projektområdet med en middeldkornstørrelse på 0,35 – 0,43 mm, og en enkelt sedimentprøve er udtaget nord for projektområdet med en middeldkornstørrelse på 0,30 mm (Figur 4.1). Da det er mest konservativt at antage en lille kornstørrelse, fordi dette vil skabe den største erosion, foretages analyserne med en sedimentkornstørrelse på 0,30 mm.
