APRIL 2013  
FAXE KOMMUNE

# OVERSVØMMELSES- ANALYSE I DALBY

RAPPORT

PROJEKTNR. A033004  
DOKUMENTNR. 005  
VERSION 3  
UDGIVELSESDATO 14. apr. 2013  
UDARBEJDET JIJ, JUTT, LAFN  
KONTROLLERET LAFN  
GODKENDT JIJ

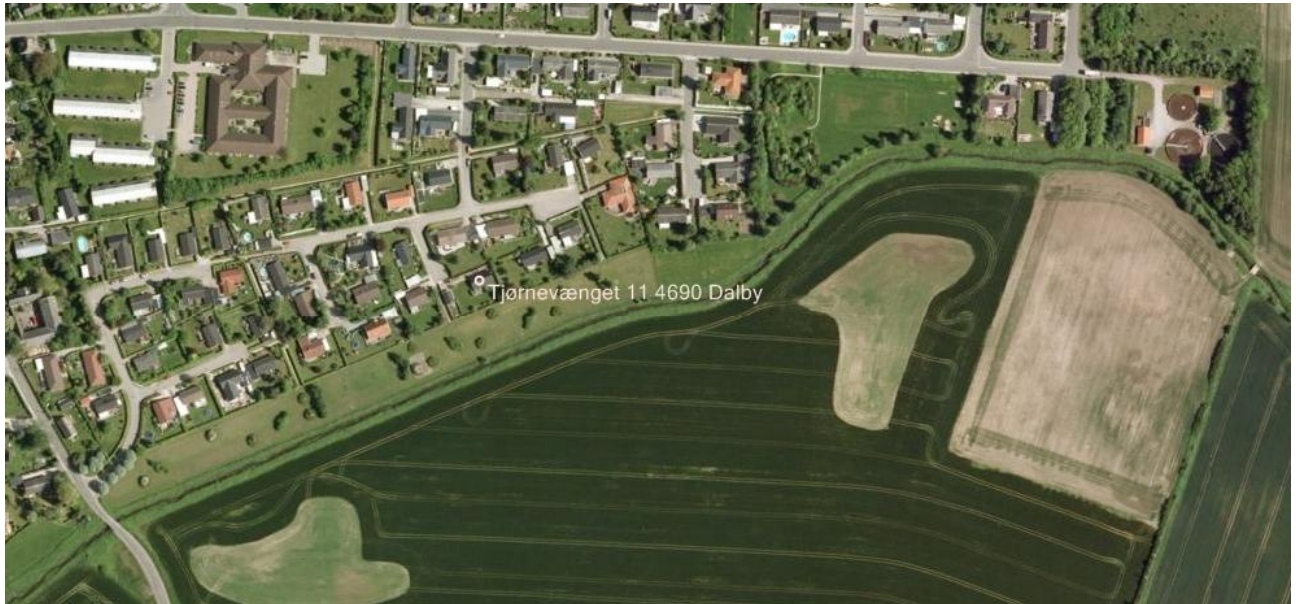
Området som senest har været ramt af oversvømmelser, omkring Tjørnevænget 11, ligger lavt ned mod Freerslev Å.

Figur 2-2 *Oversigtskort over den sydøstlige del af Dalby langs Freerslev Å. Ejendommen Tjørnevænget 11, der gentagne gange har været ramt af oversvømmelser er gengivet på kortet.*

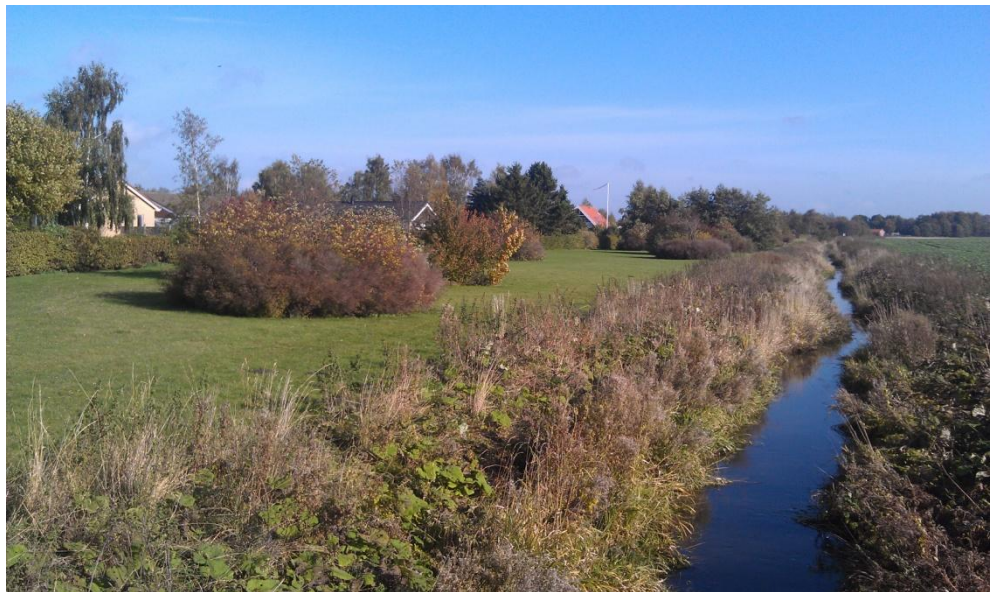
Figur 2-4 Det lave område på nordsiden af åen (foto taget fra Vordingborgvej).

Græsarealerne mellem byen og åen er stort set helt flade i samme niveau som bygningerne og kun ca. 1 m over det normale sommervandspejl.

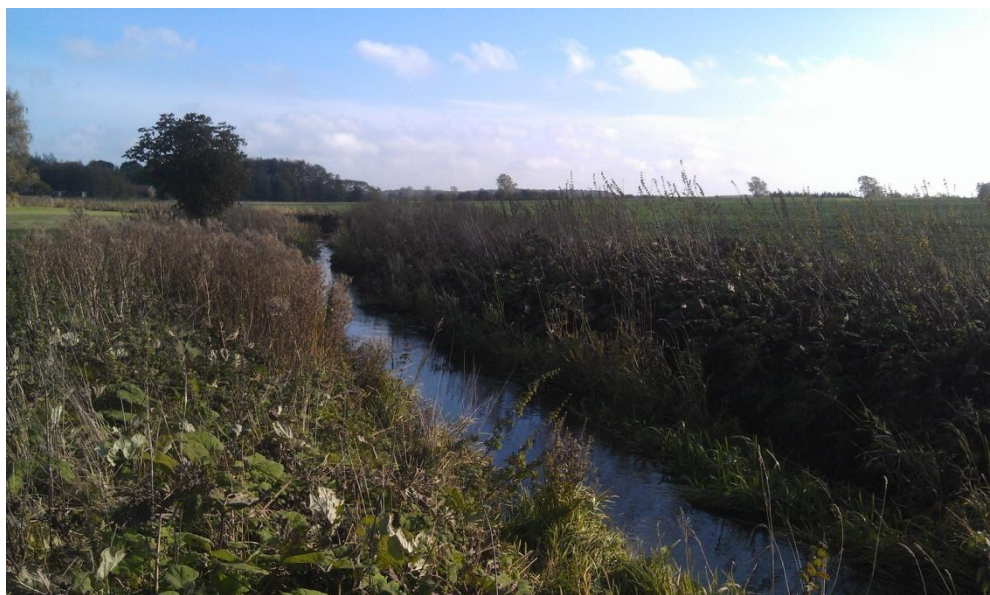
Figur 2-5 På strækningen langs Tjørnevænget ligger åen relativt højt i landskabet med "dagligt sommervandspejl" ca. 1 m under terræn.

Vandløbet ligger let nedskåret i terrænet, omgivet af naturlig vegetation.

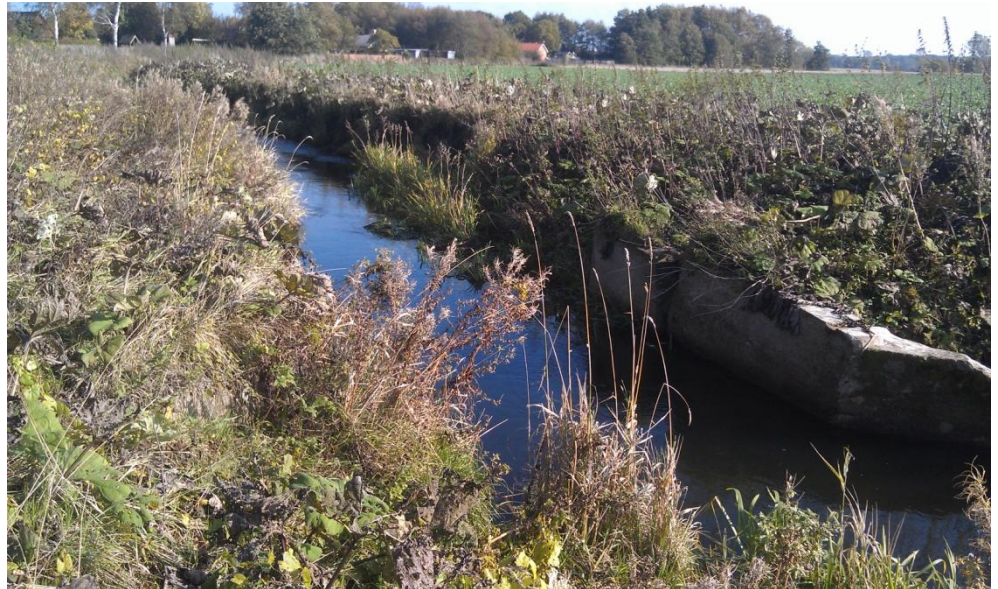
Figur 2-6 Gammel rest af brofundament er ved at skride ud i vandløbet.

I den østlige del af området er der en rest af et gammelt brofundament. I forbindelse med store afstrømninger, kan den skabe øget turbulens og opstuvning. Det bør overvejes at fjerne denne.

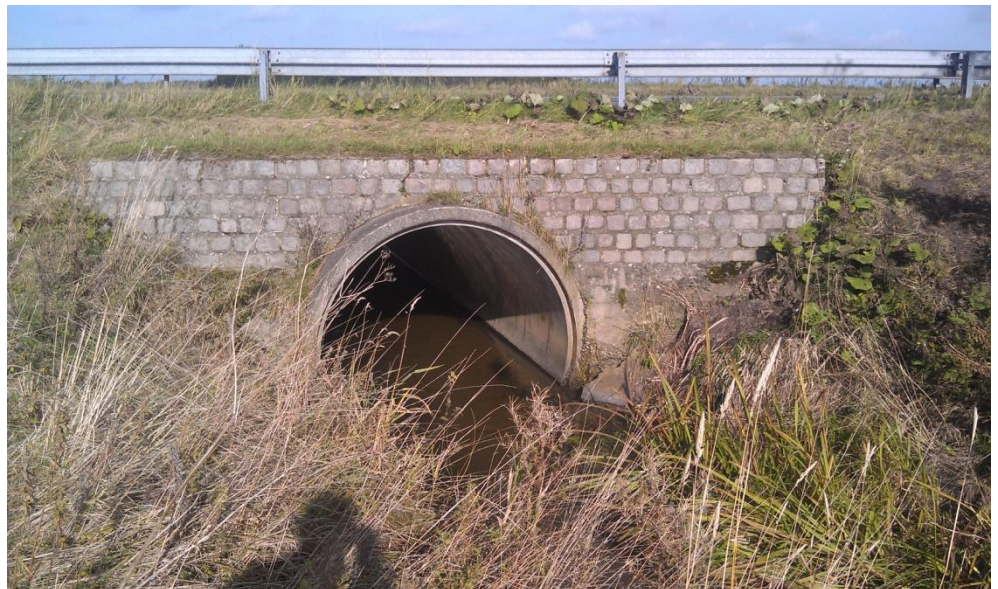
Figur 2-7 Broen under Karisevej, nedstrøms Dalby.

Broen under Karisevej, nedstrøms Dalby, er udført som et Ø240 cm rør.
