Karise Bæk

Vandløbsrestaureringsprojekt

Forundersøgelse

Dato: marts 2018
Projekt: 30.9508.01

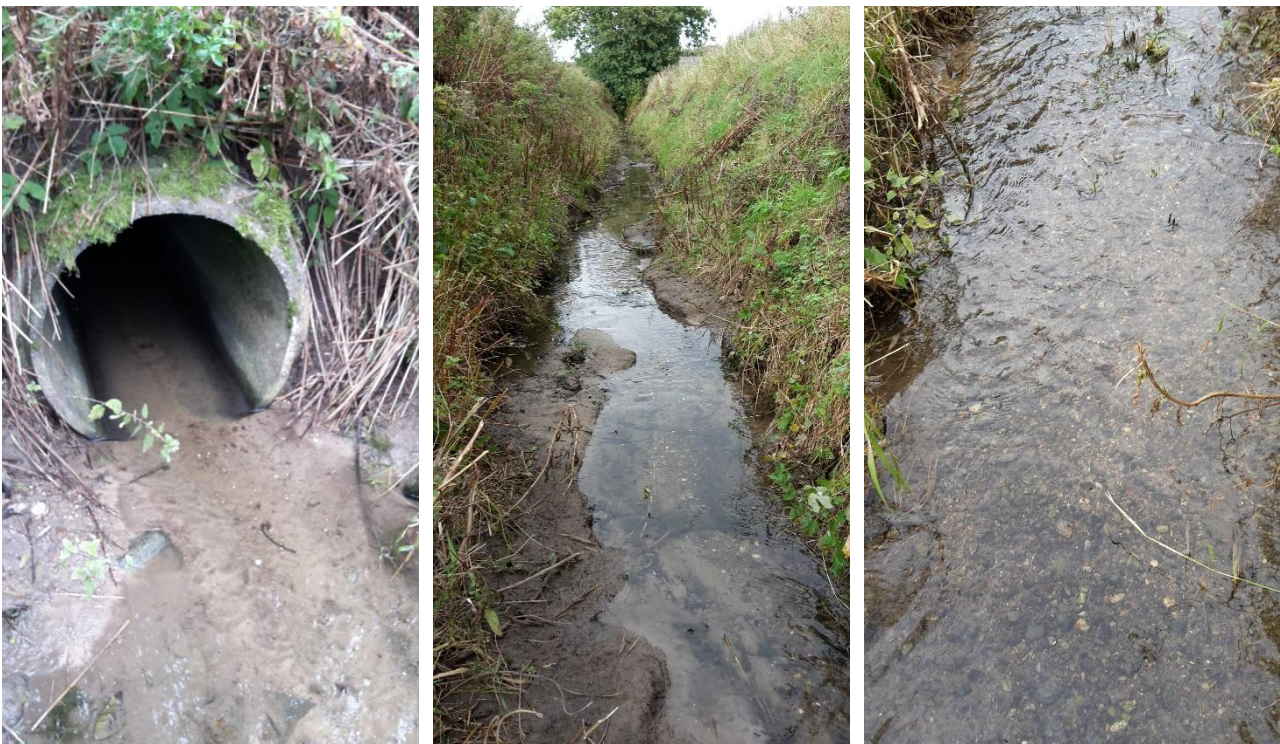
Foto 1: St.3258, Pebringe Bæk. Rørdøb i Pebringe Bæk ved Dalbyvej. Foto 2 og 3: st. ca. st. 3300- 3400, Pebringe Bæk. Vandløbet ligger dybt nedskåret i et smalt forløb. Ved lave vandstande er der intern meandering. Bunden er variabel med både sandet, blød bund og fast bund med sten. På foto 2 ses gydebanke tæt på rørdløbet. Enkelte træer giver skyggevirksomhed.

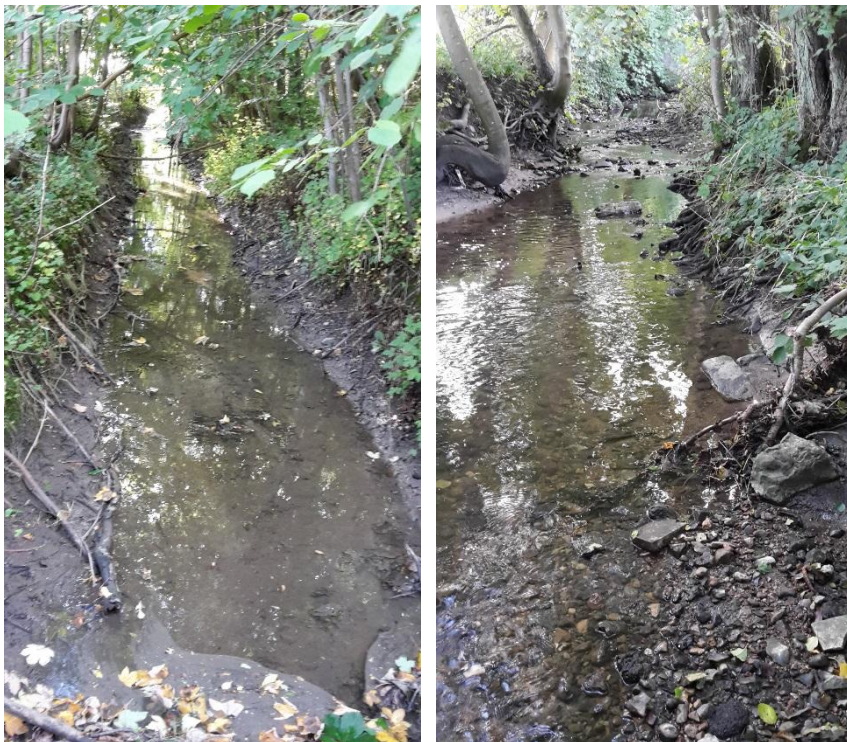
Foto 4 og 5. Ca. st. 500-800. Forløb igennem Tokkeskov. Vandløbet er fuldt beskyttet. Opstrøms er bunden primært sandet. Vandløbet fremstår hydraulisk belastet, dette forringer miljøtilstanden og medfører erosion, udskylning af jord fra brinker og sandvandring. Længere nedstrøms bliver vandløbsbunden mere fast og stenet.

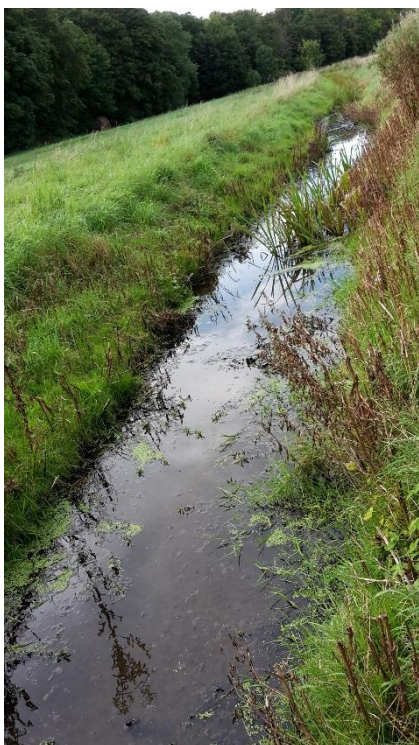
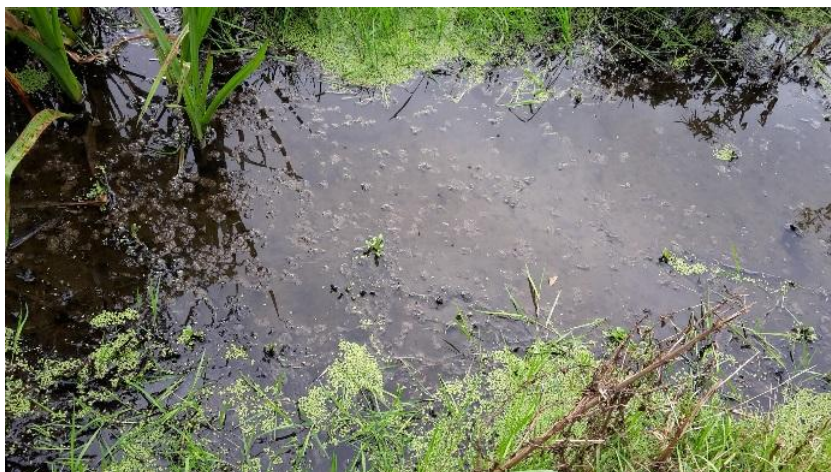
Foto 6 og 7. St. 1280, Karise bæk. Vandløbet har svagt fald og slammet bund. Opstrøms ses kraftig tilgroning af pindsvinekrop. Der er tegn på eutrofiering med slam og algebelægninger i vandløbsbunden og i vandfladen.

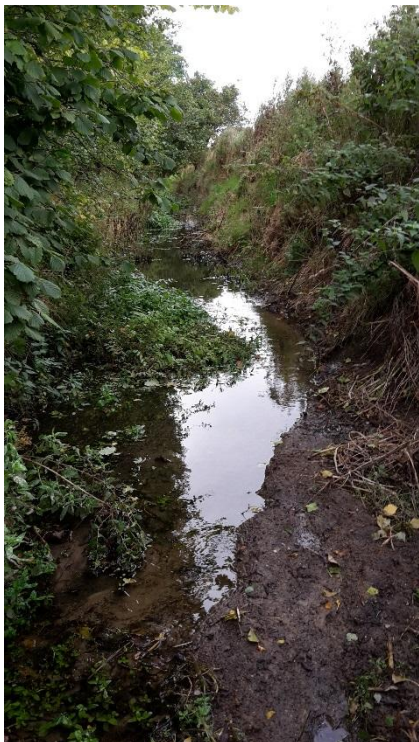
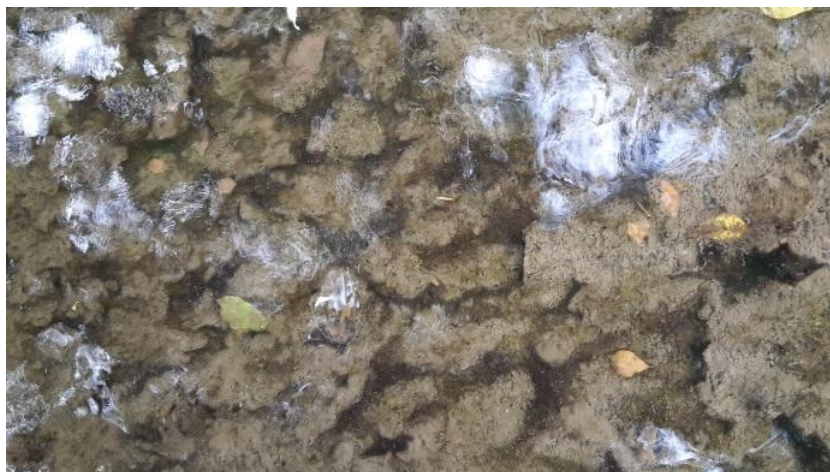
Foto 8 og 9. St. 1600-1500, Karise bæk. Vandløbet har svagt fald og overvejende blød bund. Ligger relativt dybt skåret med beskygning på den sydlige brink. Der er tegn på kraftig eutrofiering med slam og algebelægninger i vandløbsbunden. Der blev dog også observeret smolt på strækningen.

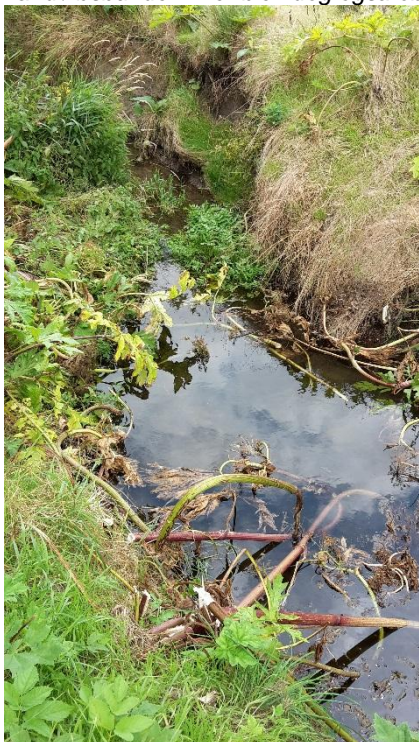
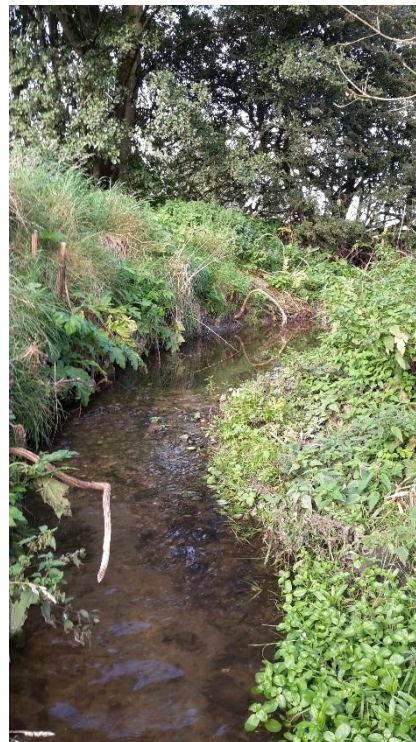
Foto 10 - 12. Ca. St. 3000 til 3100 Karise Bæk. Vandløbet har fint fald, men der er kraftig brinkerodering, måske som følge af større pulser i forbindelse af overløb fra byen. Strækningen er meget divers, med vekslende fast gruset bund og sandet bund og stedvist store høller. Der er en del skjule sten og enkelte meget store sten. Der er problem med kæmpe bjørneklo på strækningen.

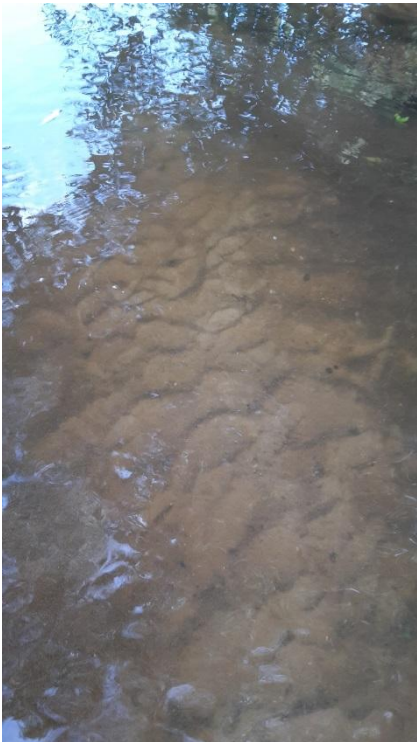
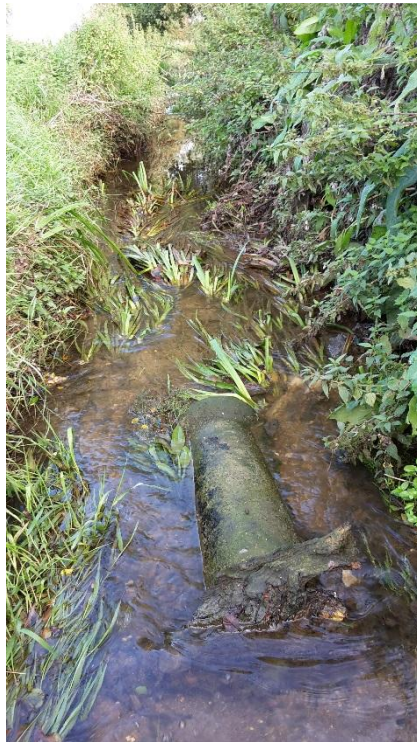
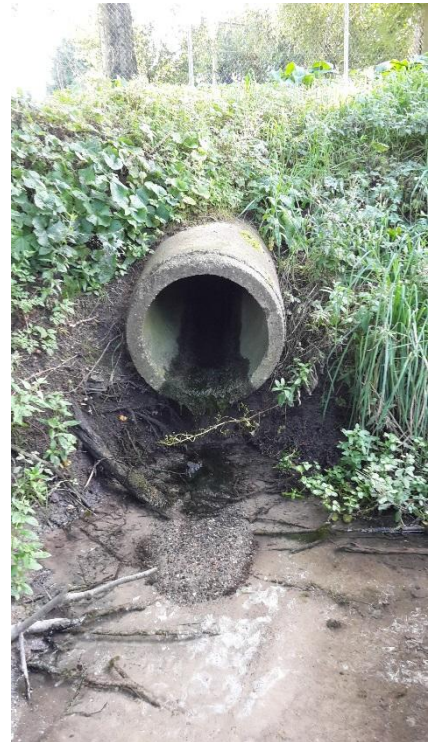
Foto 13 - 15. St. 3155 til 3300 Karise bæk. Nedre del har vekslende bund og en del vegetation, men der er også partier med fast gruset bund. Der er dog en del sandvandring. En gammel rørledning ligger i vandløbet sydlige brink. Foto 15. Udløb fra Karise Rensningsanlæg.

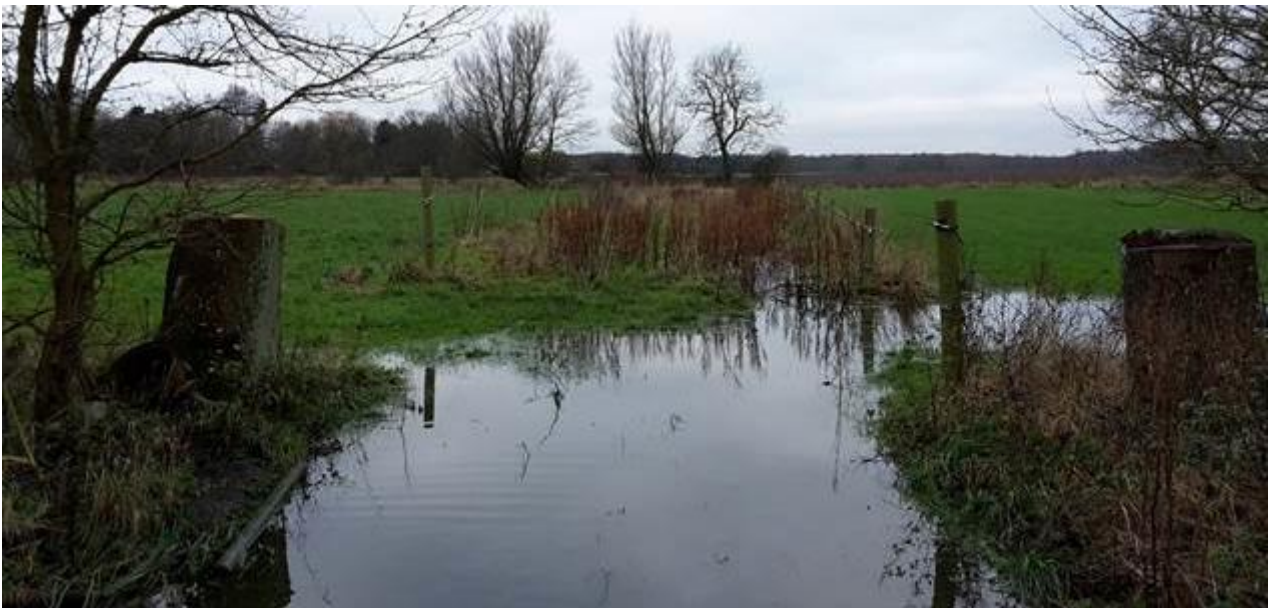
Foto 16 Oversvømmet terræn omkring rørudløb Pebringe Bæk st. 3681.

Bundbredden inklusive brinkfødde er ca. 1 m på denne øvre delstrækning. Vandløbet ligger dybt nedskåret 1,5 – 2 m under det omgivende terræn. Bundkoten ved Dalbyvej – st. 3258 er indmålt til 15,05. Den regulativmæssige bundkote er her 15,12. Faldet over strækningen varierer mellem 1,6-2,3 promille på de første 300 m. Der er let tilbagefald (-1,9 promille) på de sidste godt 100 m frem mod rørindløbet ved delstrækningens afslutning (st. 3681), dette skyldes formentlig at rørlægningen er delvis sammenbrudt. Ved besigtigelse var rørindløbet (st. 3681) oversvømmet, og der løb vand på terræn.
