DECEMBER 2023

GRUNDEJERNE KAJ ØRUMS VEJ 1,3,7,9,11 & 13 FAXE KOMMUNE

VEDLIGEHOOLD OG REPARATION AF KYSTBESKYTTELSE VED KAJ ØRUMS VEJ, FAXE

DETALJER VEDR. PROJEKT FOR DE ENKELTE MATRIKLER

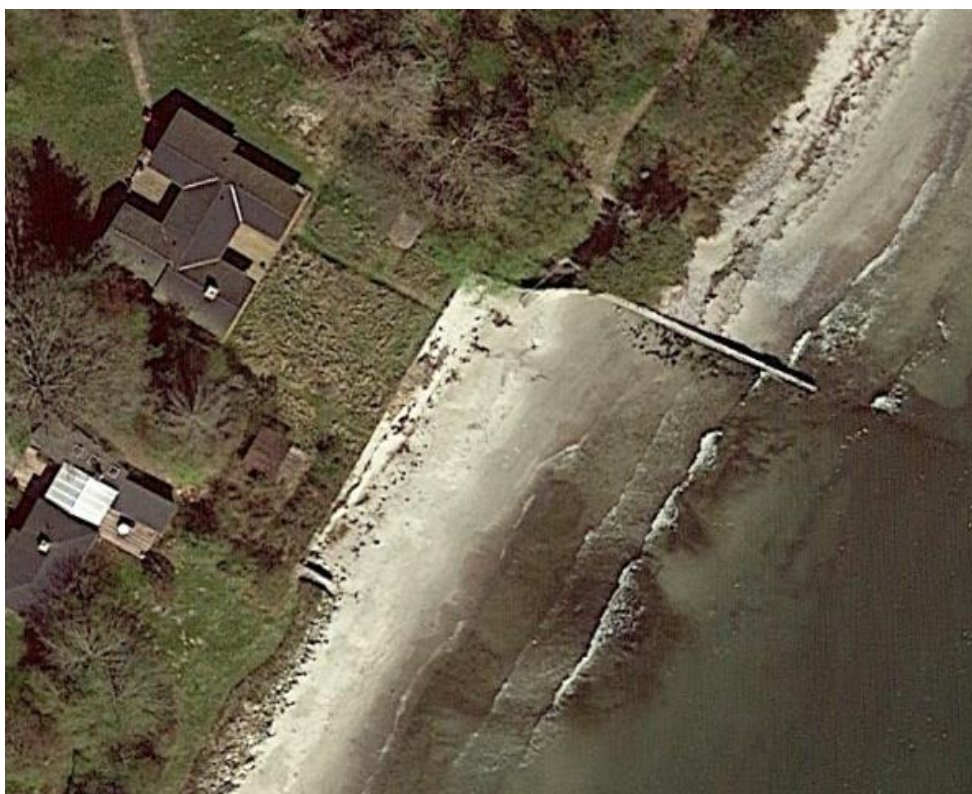
Figur 2-4 Foto fra Google Earth, nr. 1.

Der er her en relativ bred strand, og en betonmur mellem strand og haven. Der er under stormfloden sket skade på ca. 3 m af muren i den nordlige ende, samt erosion af jorden i haven bag muren på grund af stort bølgeoverskyl. Muren har en topkote på ca. +2,2 m. Der var ingen stensætning foran muren.

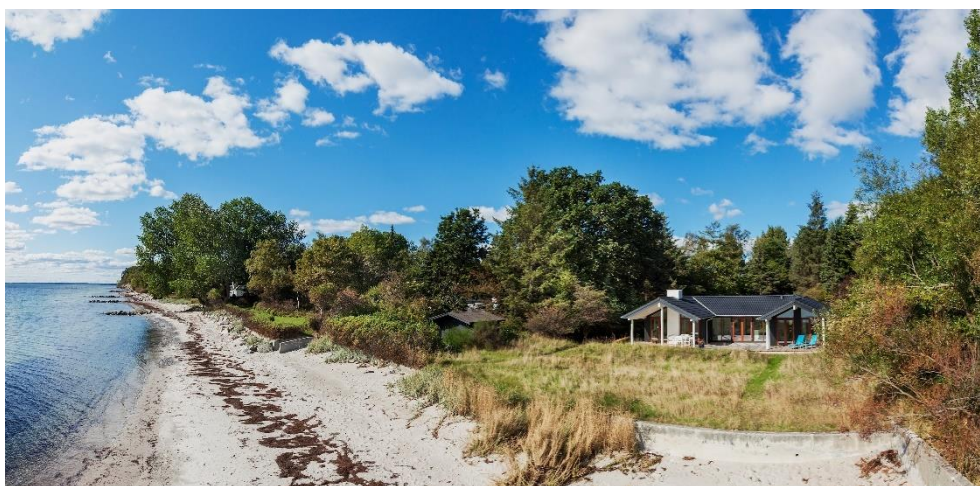
Figur 2-5 Foto fra nordlige ende af projektet, hus nr. 1, og set mod syd (inden stormfloden)

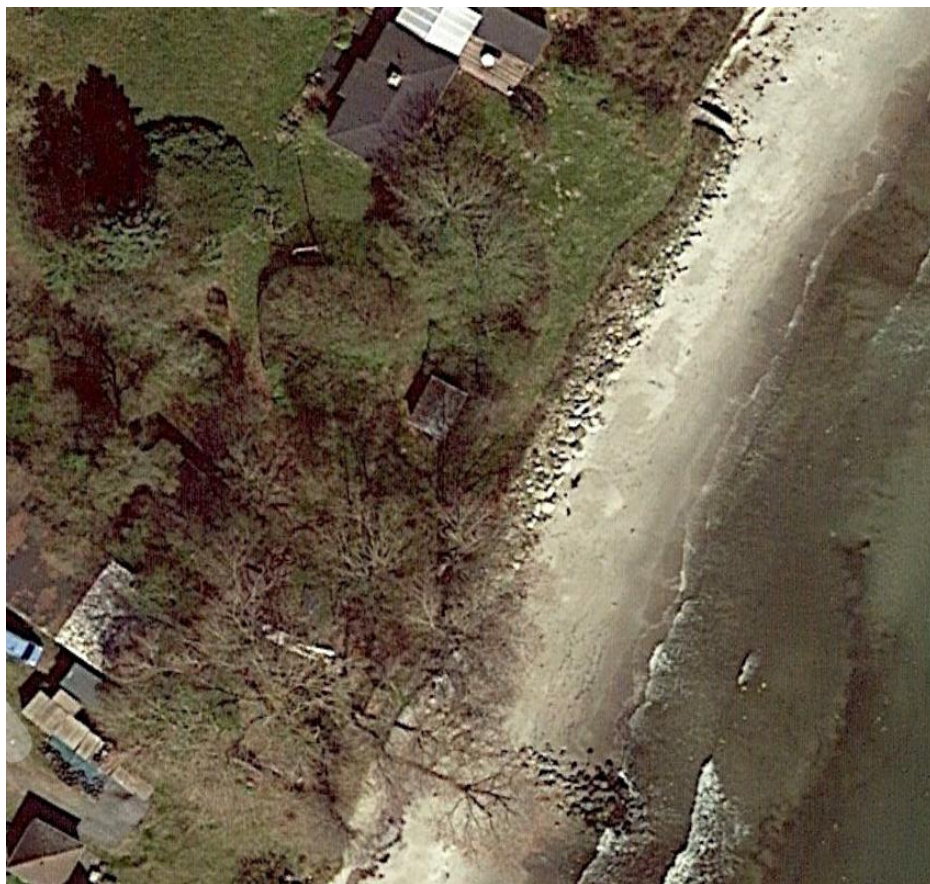
Figur 2-9 Foto fra Google Earth, nr. 3

Situationen på matriklen før stormfloden okt. 2023 er vist på Figur 2-9. Der er også her en relativ bred strand, og en delvist nedbrudt betonmur og på den midterste sektion en eksisterende stenkastning mellem stranden og terrænet i haven. Stenkastningen er lidt tilfældigt udlagt og indeholder sten af varierende størrelse.

Der er under stormfloden sket erosion i terrænet i haven over stenkastningen på grund af stort bølgeoverskyl.

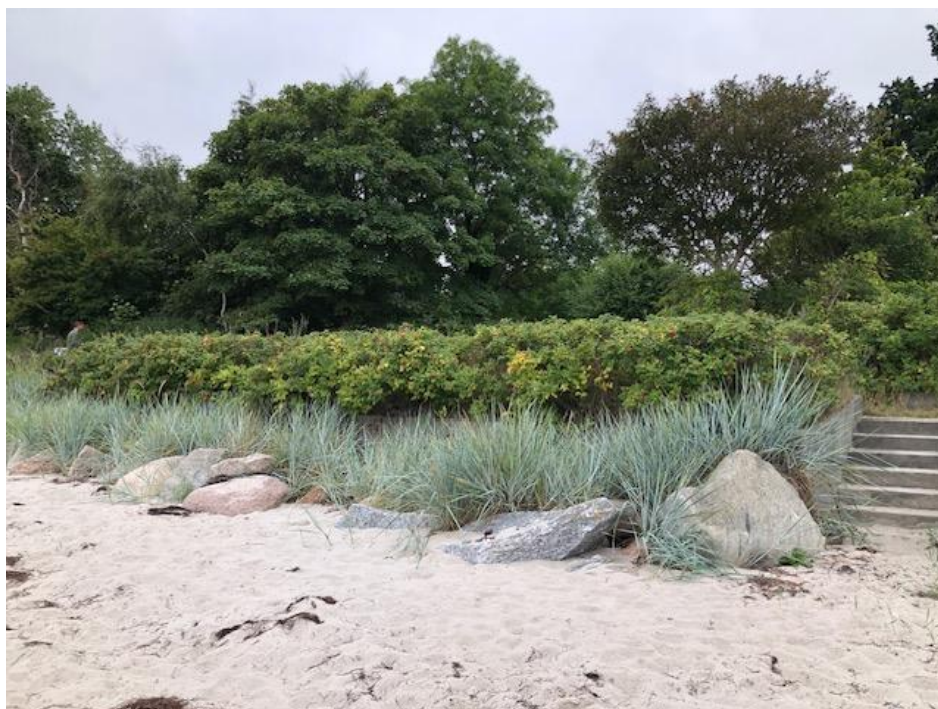
Figur 2-10 Matrikel nr. 3 set fra stranden før stormfloden 20-21 oktober 2023

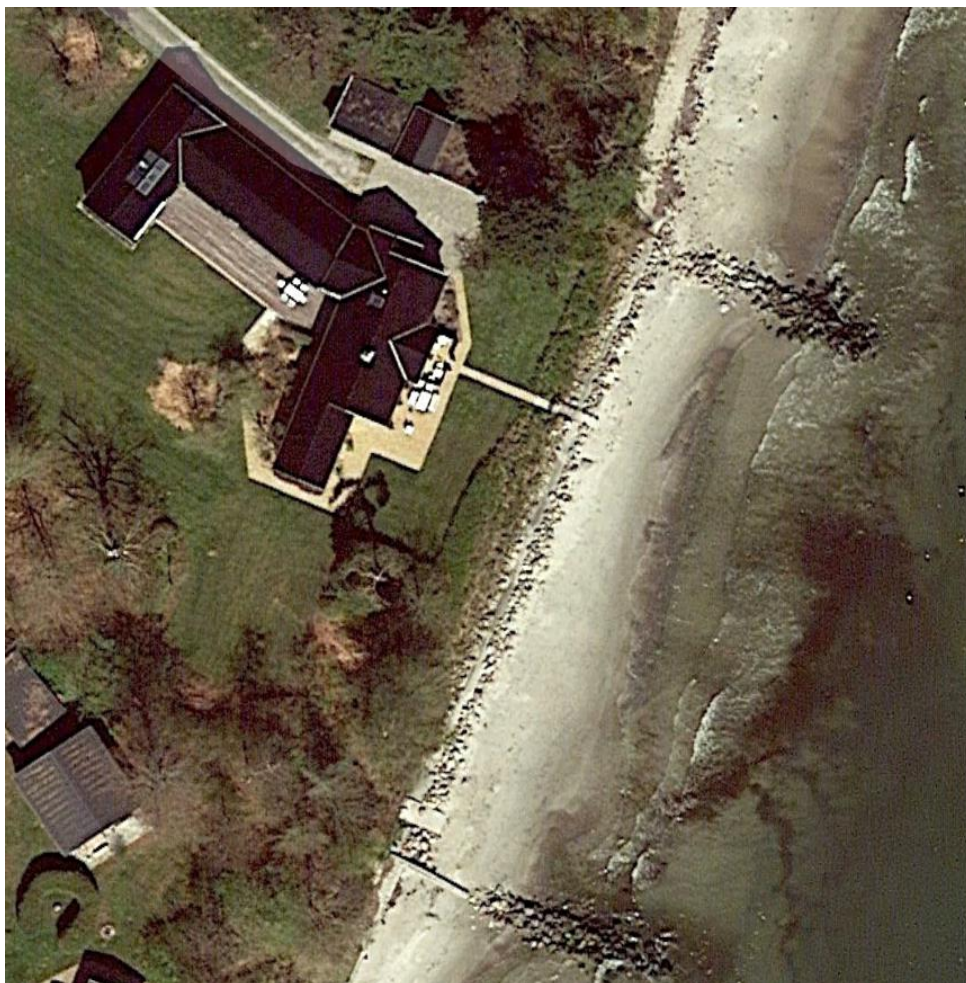
Figur 2-13 Foto fra Google Earth, nr. 7

Det fremgår, at der foran grunden er en betonmur der er affaset op mod grunden, og at der var en meget lav stenkastning foran, samt sten placeret lige over muren. Koten til betonmuren er ca. +2,2 m. Der var desuden sten i kanten lige over græsset (delvist skjult af vegetation).

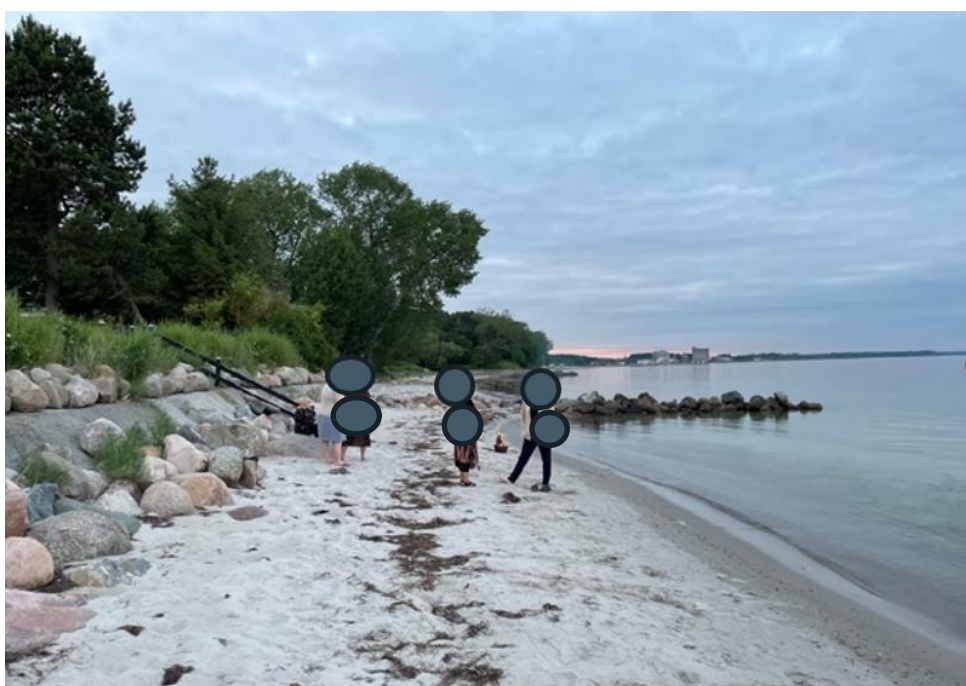
Figur 2-14 Foto fra nr. 7 (fra Boliga), med sandstrand, affaset betonmur og stenkastning foran og ovenpå muren

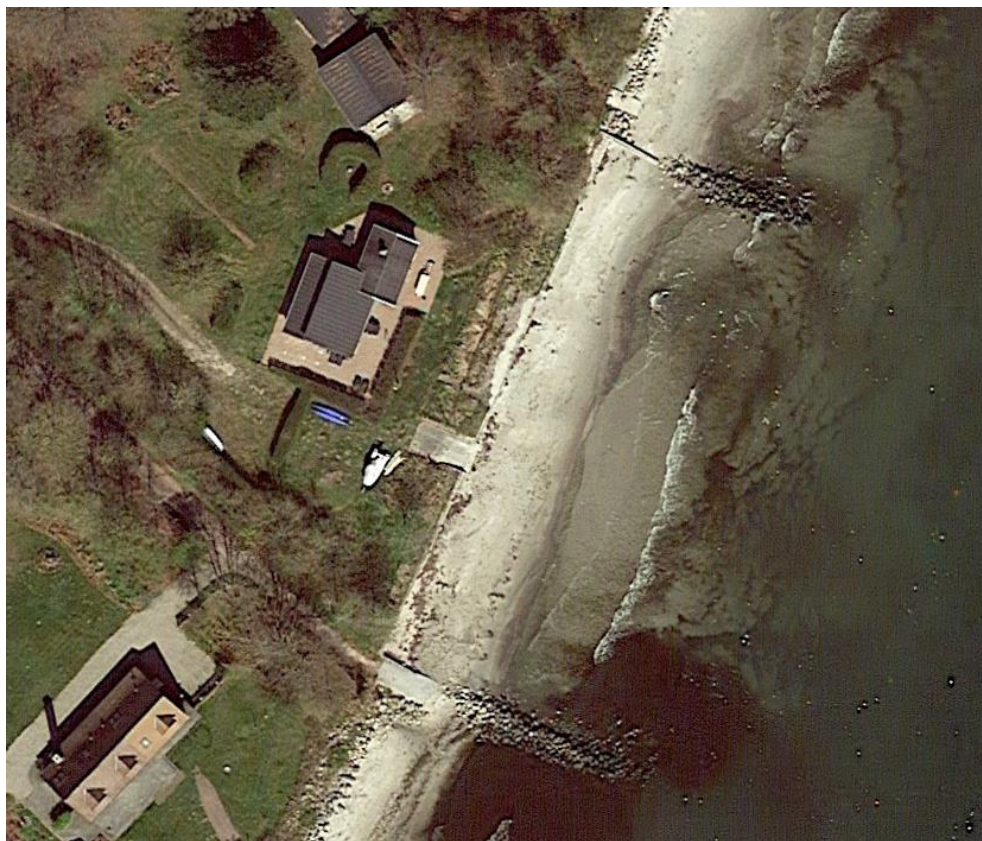
Figur 2-17 Foto fra Google Earth, nr. 9

Der er her en sandstrand, og en eksisterende høj betonmur ud til stranden og med få sten lidt tilfældigt udlagt lige foran muren.

Der er under stormfloden sket skade terrænet over stenkastningen i form erosion i haven bag muren på grund af stort bølgeoverskyl.

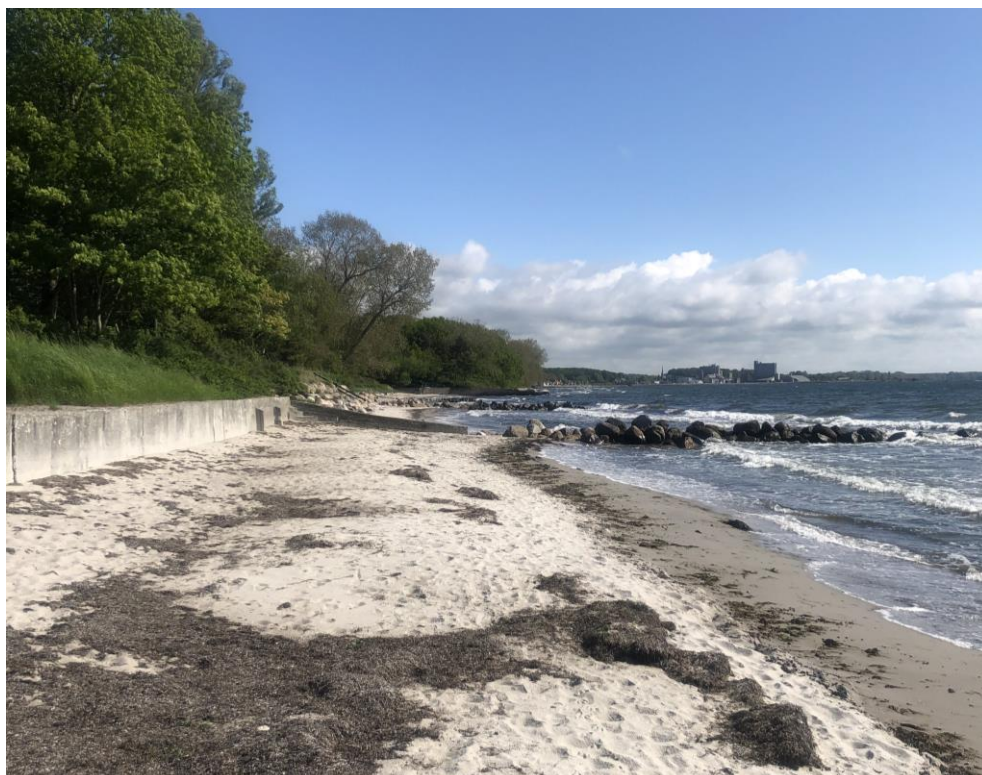
Figur 2-18 Muren foran nr.9 set mod nord før stormfloden

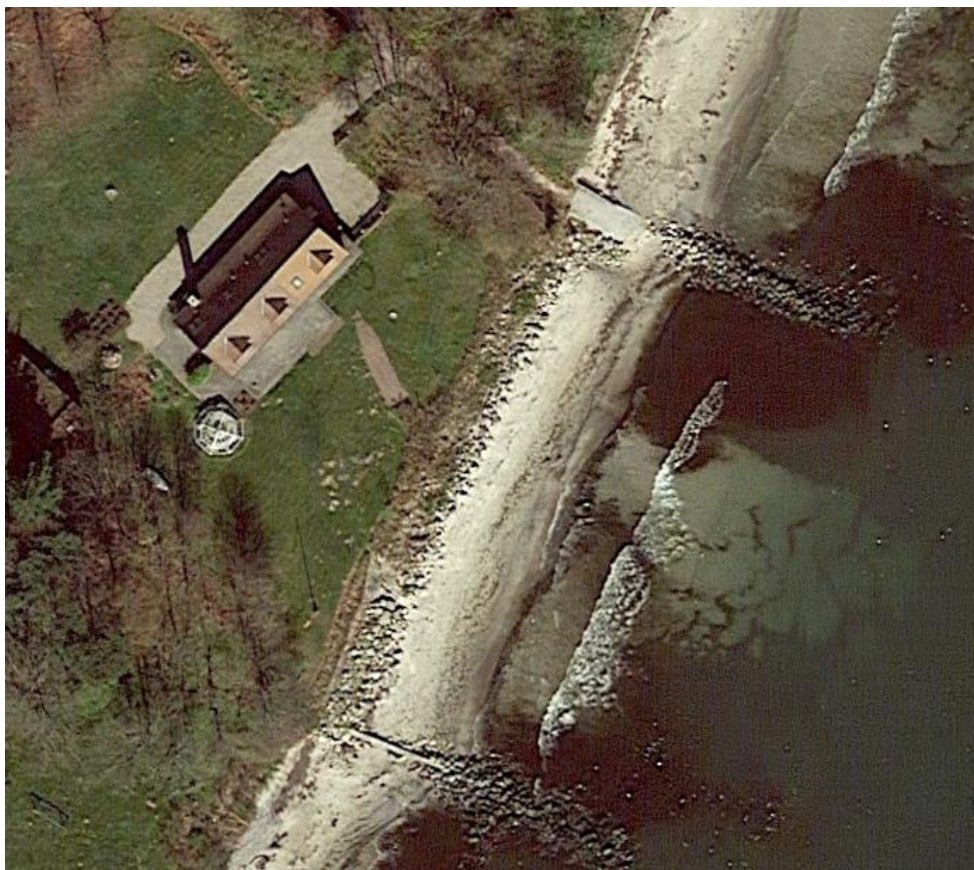
Figur 2-21 Foto fra Google Earth, nr. 11.

Situationen på matriklen, nr. 11, før stormfloden okt. 2023 er vist på Figur 2-21 og Figur 2-22. Der er her en relativ bred strand, og en eksisterende stenkastning mellem stranden og terrænet i haven. Stenkastningen er lidt tilfældigt udlagt og indeholder sten af varierende størrelse.

Der er under stormfloden sket skade terrænet over stenkastningen i form erosion i haven bag muren på grund af stort bølgeoverskyl, Figur 2-23 og Figur 2-24.

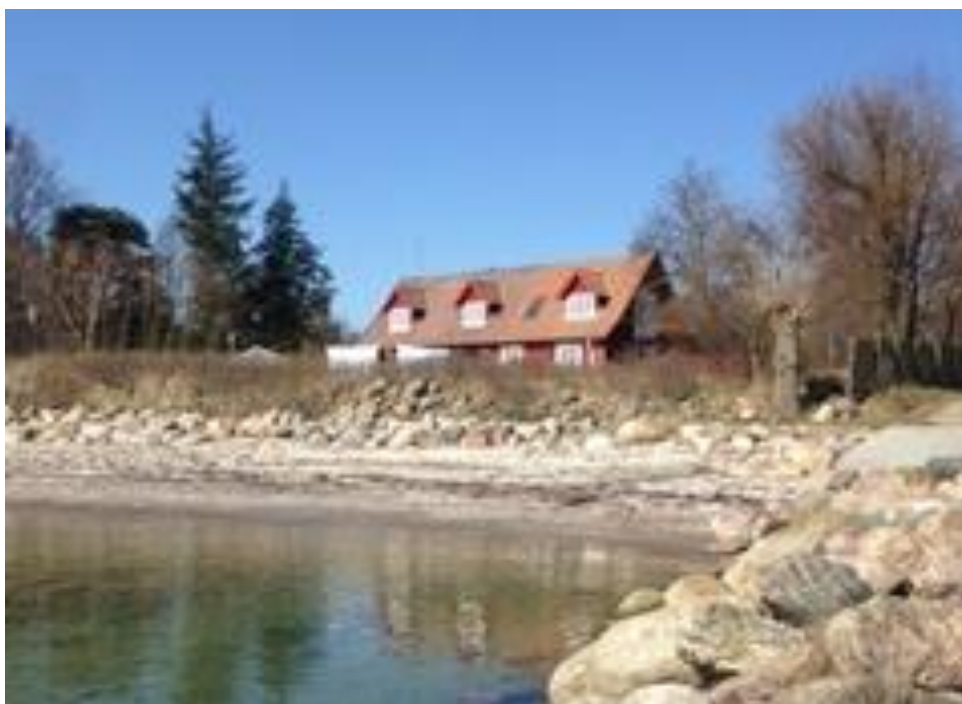
Figur 2-22 Nr. 11 set fra hofde før stormfloden

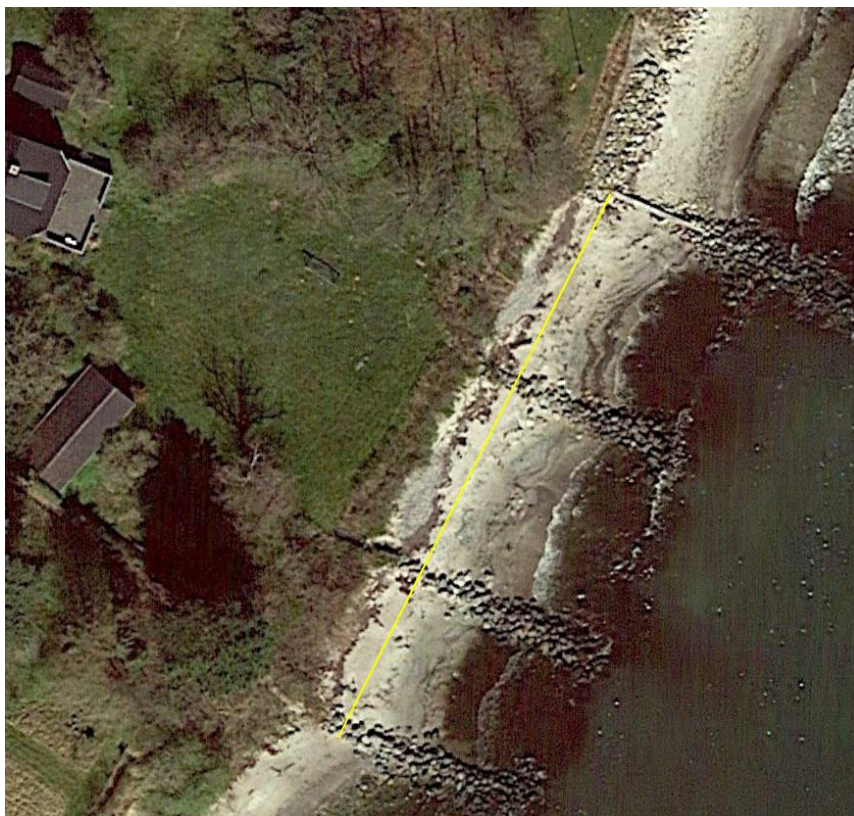
Ud mod stranden er der fire hølfer, de to i hver ende i skel til nabogrunde.

Det fremgår, at der foran grunden før stormfloden var en bevokset kystskrænt med en topkote på +4 til 5 m. Der var ingen stenkastning foran skrænten mellem hølferne.

Figur 2-26 Foto fra nr.13 Google Earth. Gul linje ca. 65 m

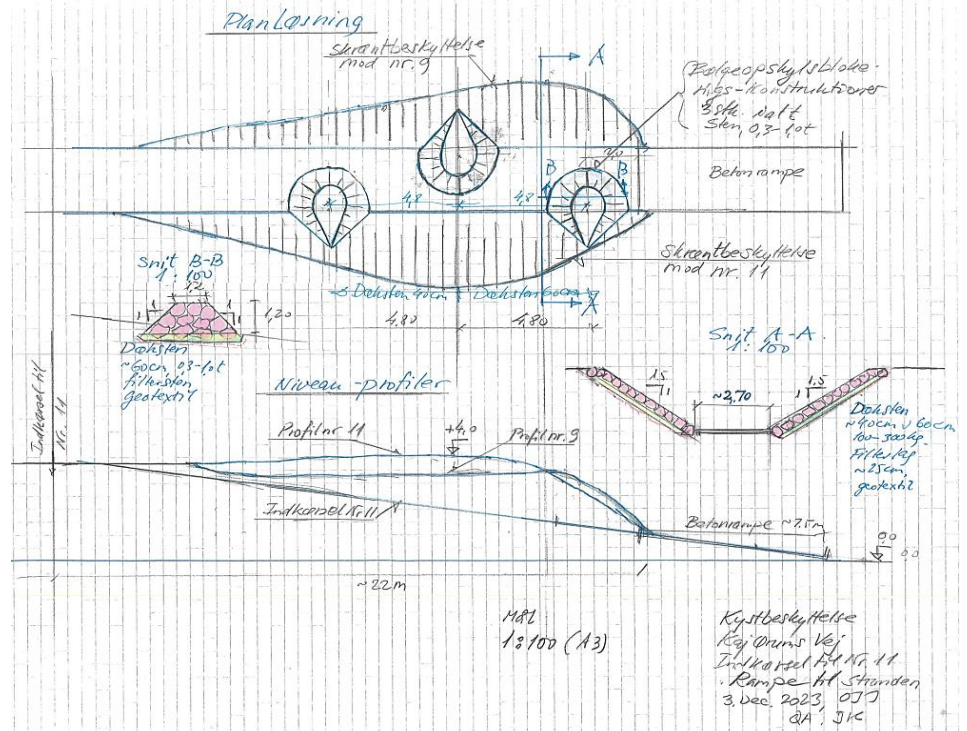
Figur 2-30 Plan og profiler for indkørslen ved Nr.11 og rampen ned til stranden

- Indkørslen til nr. 11 fortsætter til stranden, som afsluttes i en betonrampe på stranden, ca. 2,5 m bred og 7,5 lang. Rampen har en ca. hældning på 1:8, og overfladen er impermeabel, er derfor glat for bølgeopskyl. Under stormfloden 20-21 oktober 2023 skete der opskyl ca. 50 m op fra stranden. Langs skrænterne mellem nr.9 og nr.11 's indkørsel, vil der blive udført en stenkastning på begge sider med hældning ca. 1:1,5 til sikring mod erosion fra bølgeopskyl under stormflod. Til reduktion af selve bølgeopskyllet i selve indkørslen udføres stenkastninger af store sten ind fra siden, der skiftevis dækker ind fra den ene og den anden side; og

efterlader ca. 1 meter til passage. Man kan anlægge 3 stk. blokeringer til en højde på ca. +1,2 m med en afstand på ca. 4,8 m mellem hver enkelt.
