MARTS 2024

**STRANDSTRÆDE 1 OG 3 FAXE LADEPLADS
ARNE NIELSEN & FAXEHUS EFTERSKOLE
MATRIKLERNE NR.7D, 6B & 5B**

**Projekt for kystbeskyttelse udfør de tre matrikler som skrænt-
fodsbeskyttelse.**

**NOTAT VEDR. EKSISTERENDE SITUATION EFTER STORMFLOD,
HYDROGRAFISKE FORHOLD OG DESIGN AF
KYSTSIKRINGSKONSTRUKTIONER**

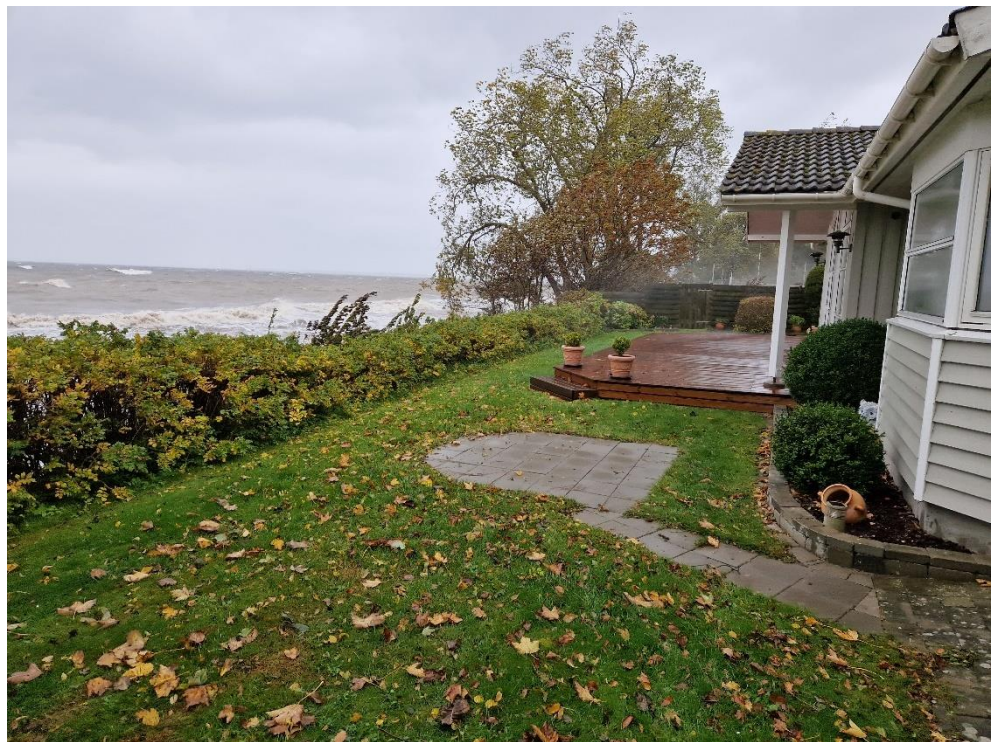
Matriklen Strandstræde 1, med 63 m længde af grunden ud mod stranden, fik udført kystbeskyttelse i 2004 efter godkendelse fra Kystdirektoratet, se detaljer senere. Beskyttelsen bestod af en skræntfodsbeskyttelse med relativt store sten op til kote +2,0 m; og herover var kystskrænten bevokset op i haven, som det ses på Figur 2-1.

Figur 2-1 Haven mellem huset og kystskrænten inden stormfloden 20-21 okt. 2023

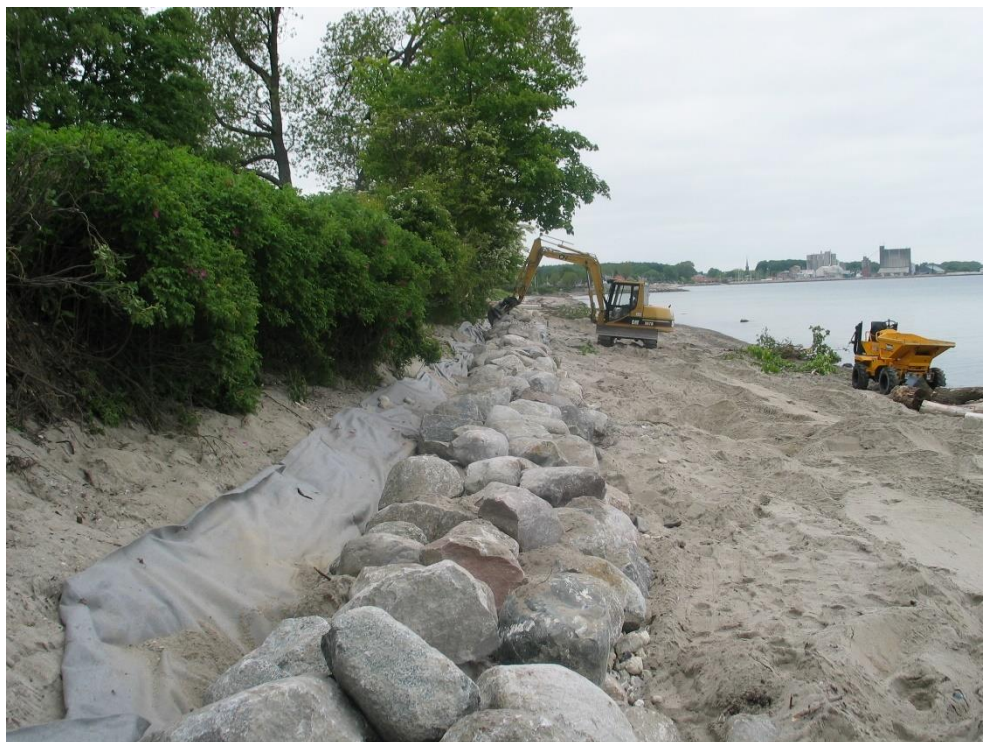
Figur 2-2 Stenkastningen under anlæg

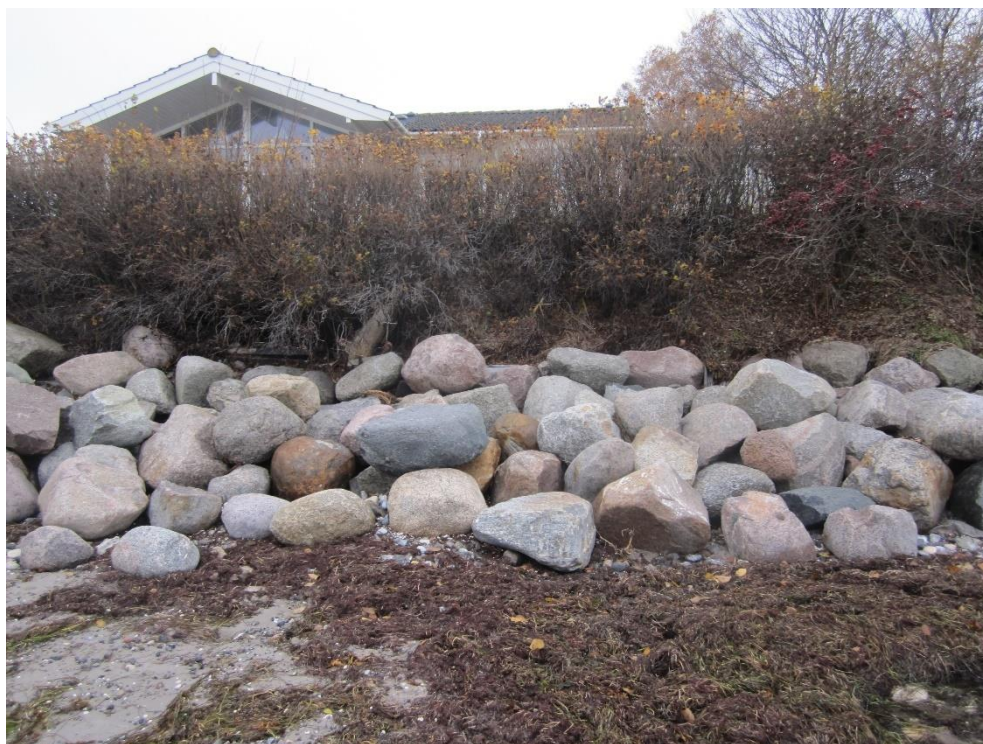
Figur 2-3 Stenkastningen inden stormfloden d. 20-21 okt. 2023

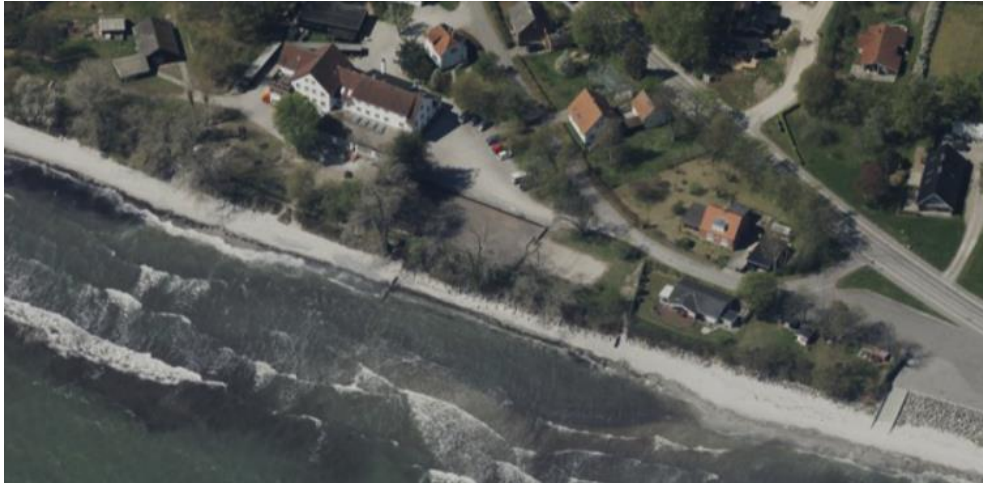
Kystbeskyttelsen foran efterskolen på matriklen bestod af en lav betonmur, ca. 30 m lang fra en trappen op mod nr. 1; derefter en strækning med stenkastning på ca. 25 m, hvorefter der syd herfor og udfør Efterskolens hovedbygning var en lav betonmur. på nær en strækning med stenkastning, som vist på Figur 2-6.

Figur 2-6 Skråfoto set fra havet med nr.1 til højre, og Efterskolens store hovedbygning.

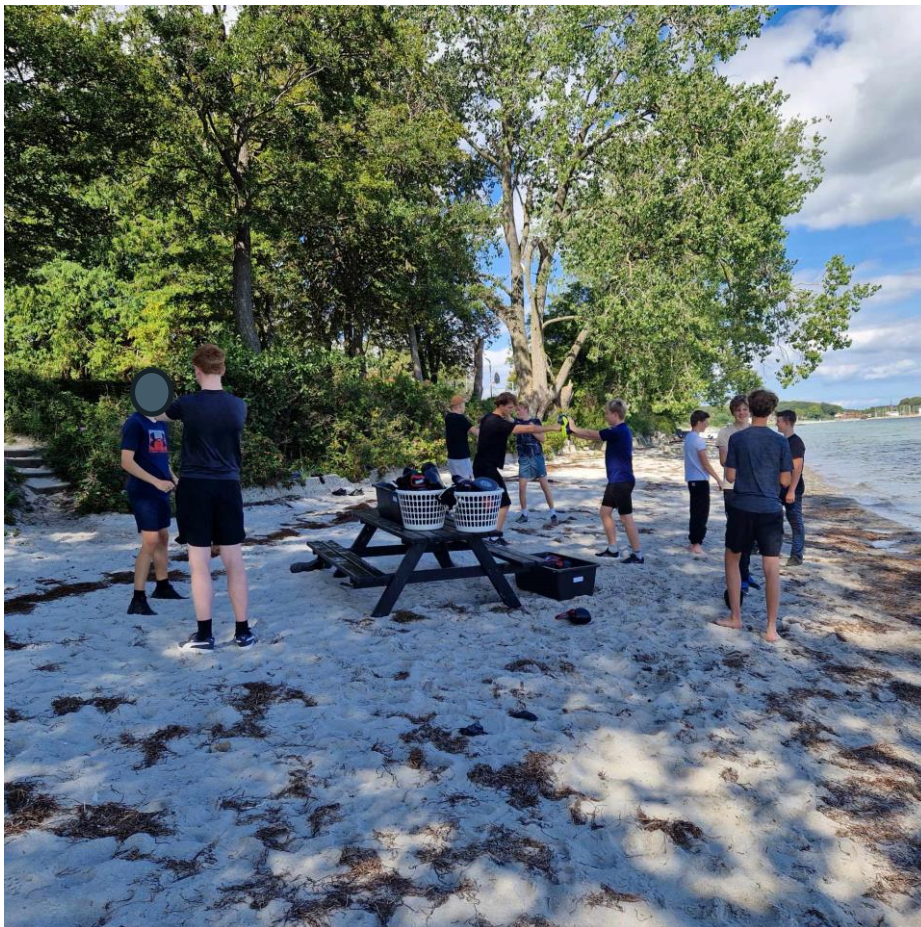
Figur 2-7 Den brede strand umiddelbart udfør hovedbygningen. Bemærk den lave betonmur og lav kystskrænt ovenfor med bevoksning

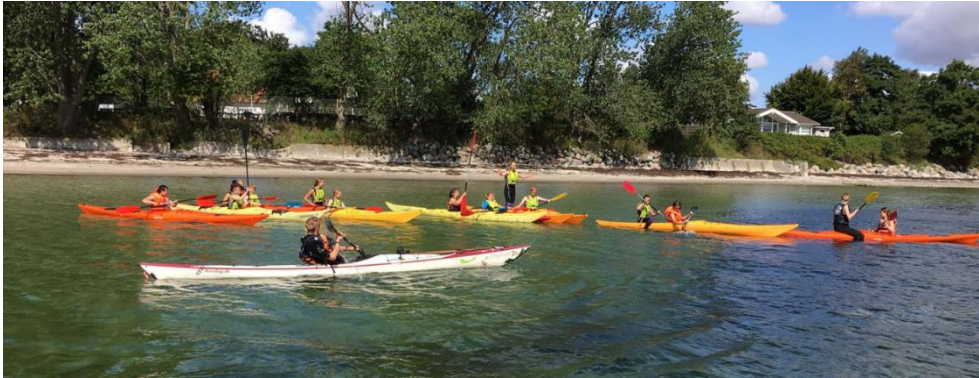
Figur 2-8 Hovedbygningen med lav betonmur, stenkastning og lav betonmur. Nr 1. ses helt til højre med stenkastning og bevoksning over stenkastningen af hybenroser. (foto fra Efterskolens hjemmeside)

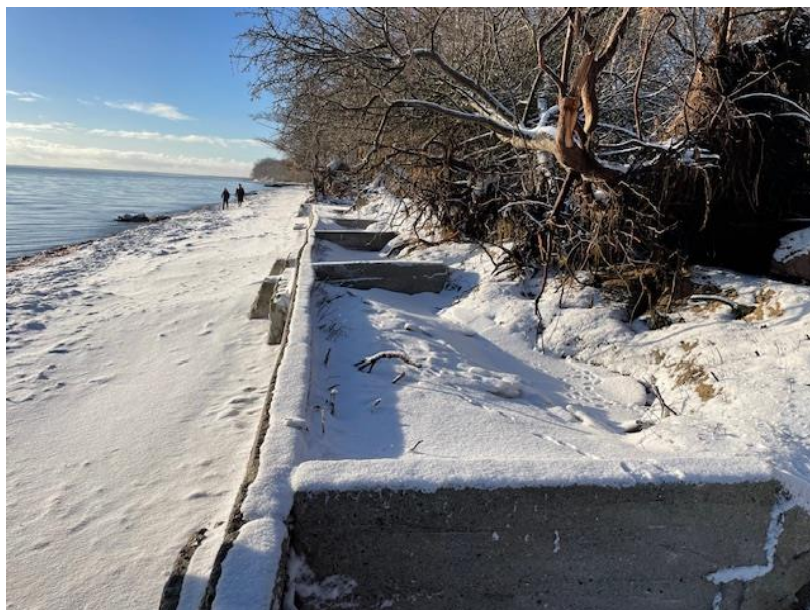
Figur 2-15 Længere mod syd ca. 240 m fra nordlige matrikelgrænse og lige udenfor hvor der anlægges kystbeskyttelse

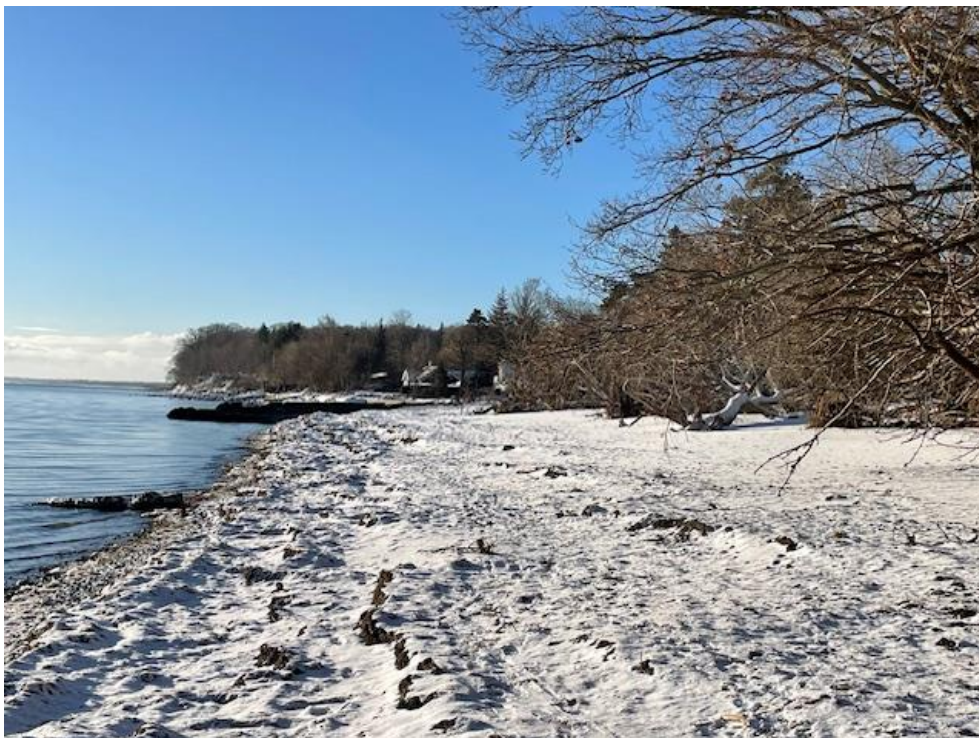
Figur 2-17 Helt sydpå på stranden. Den store hofde ved Krusebækken ses, og bagved husene ved Kaj Ørums Vej

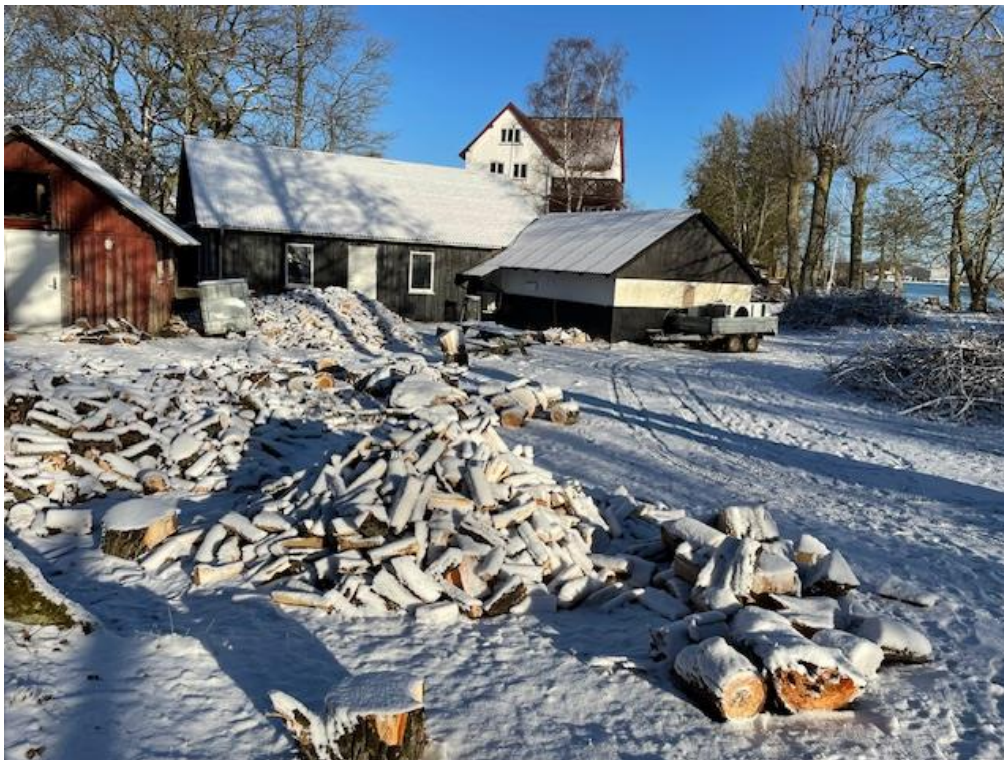
Figur 2-18 De sydligste bygninger ved Efterskolen. Her bygges i foråret 2024 en ny bygning, og kystbeskyttelsen på kysten vil netop gå forbi herfor i sydlig retning.

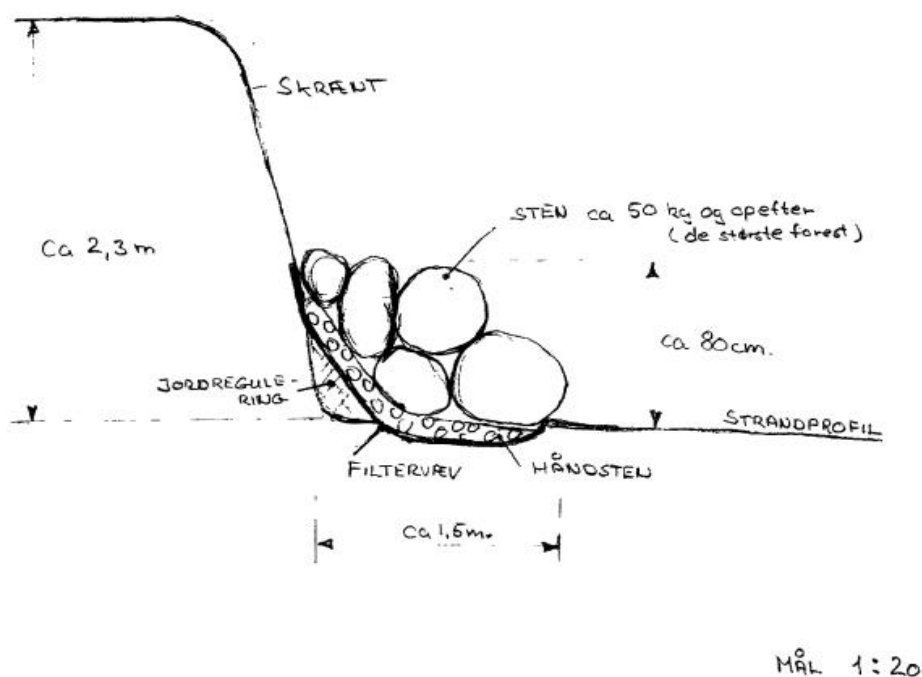
Følgende Figur 4-1 fra projektets godkendelse hos KDI viser konstruktionen på Strandstræde 1. Der mangler koter og mål udover bredden på 1,5m og den estimerede højde af skrænten på ca. 2,3 m, hvilket forekommer lidt under det faktiske mål, da stranden ifølge Figur 2-25 er i kote +1,25 og toppen af skrænten i kote 4,25 m, en forskel på ca. 3,0 m. Dækstenen angives som større end 50 cm, og vurderes i praksis til 0,3-1,0 tons lagt ovenpå en fiberduk og nogle håndsten. Stenene kan genbruges i den nye renoverede skræntfodsbeskyttelse.

Figur 4-1 Figur fra KDI godkendelse af kystbeskyttelsesprojekt

Projektet for reparation og renovering af konstruktionen tager udgangspunkt i den nedbrudte konstruktion som vist på fotos tidligere i dette notat. Det er vigtigt, at den renoverede stenkastnings tå placeres ca. hvor den var på den oprindelige konstruktion, hvorved projektet kan holdes indenfor den eksisterende tilladelse, og samtidigt ikke forårsager nogen ændring i den langsgående sedimenttransport under storm. Ejeren af Strandstræde 1 har ønsket et projekt som er så billigt som muligt, hvorefter det er faseopdelt. Fase 2 er det endelige projekt som er dimensioneret for den fulde designvandstand på +2,0 m i år 2050, mens fase 1 omfatter det nederste stykke op til ”knækket” i kote ca. +3,25 m, og hvor der er forberedt for senere at forlænge stenkastningens øverste flade stykke med hældning ca. 1:3,7 op til kote +4,25 m. Det vurderes, at fase 1 kan modstå en 20 års storm i dag, med en estimeret vandstand på +1,6 m. Det er vigtigt at der i denne fase gives tilladelse til det fulde projekt. Ejeren er fuldt informeret

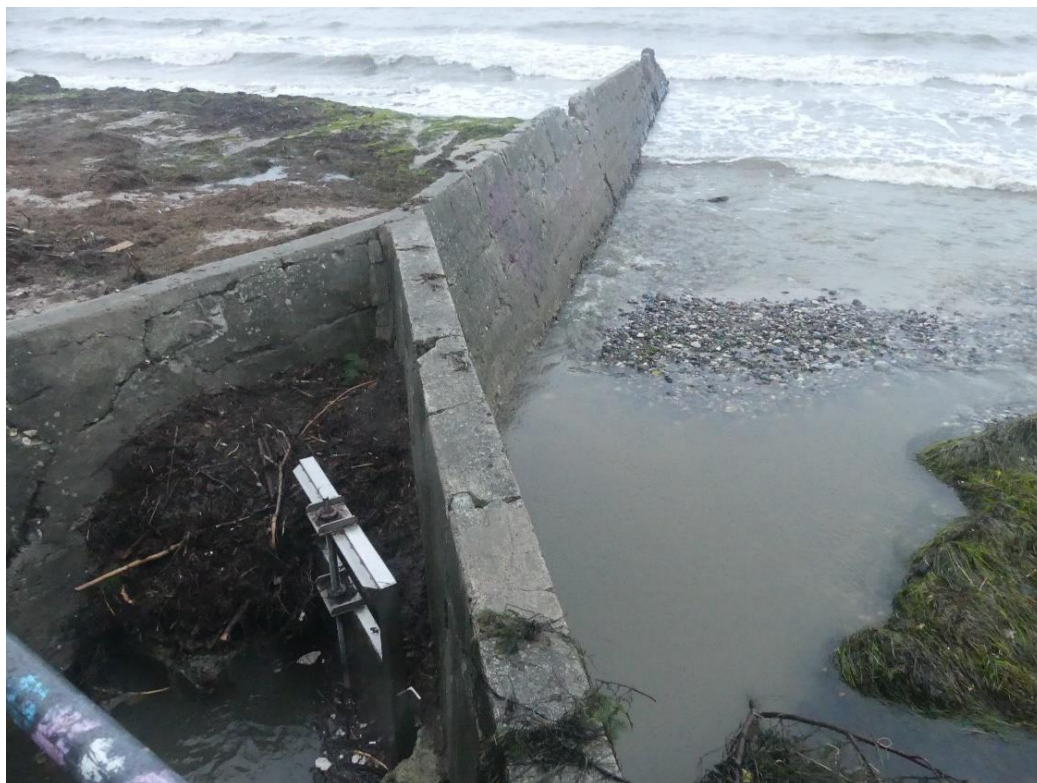
Krusebækken lige syd for skoven ved Efterskolen afvander et lavtliggende område bag en lidt højere kystbræmme der strækker sig fra Strandstræde 1 i nord ned over Kaj Ørums Vejs matrikler og syd herfor. Ved udløbet i havet er der et mekanisk højvandslukke som manuelt kan åbnes og lukkes. Faxe Kommune opererer denne efter vandstanden i havet og nedbør.

Figur 6-1 Højvandslukke ved udløbet af Krusebækken (foto JK 19.11.2023)

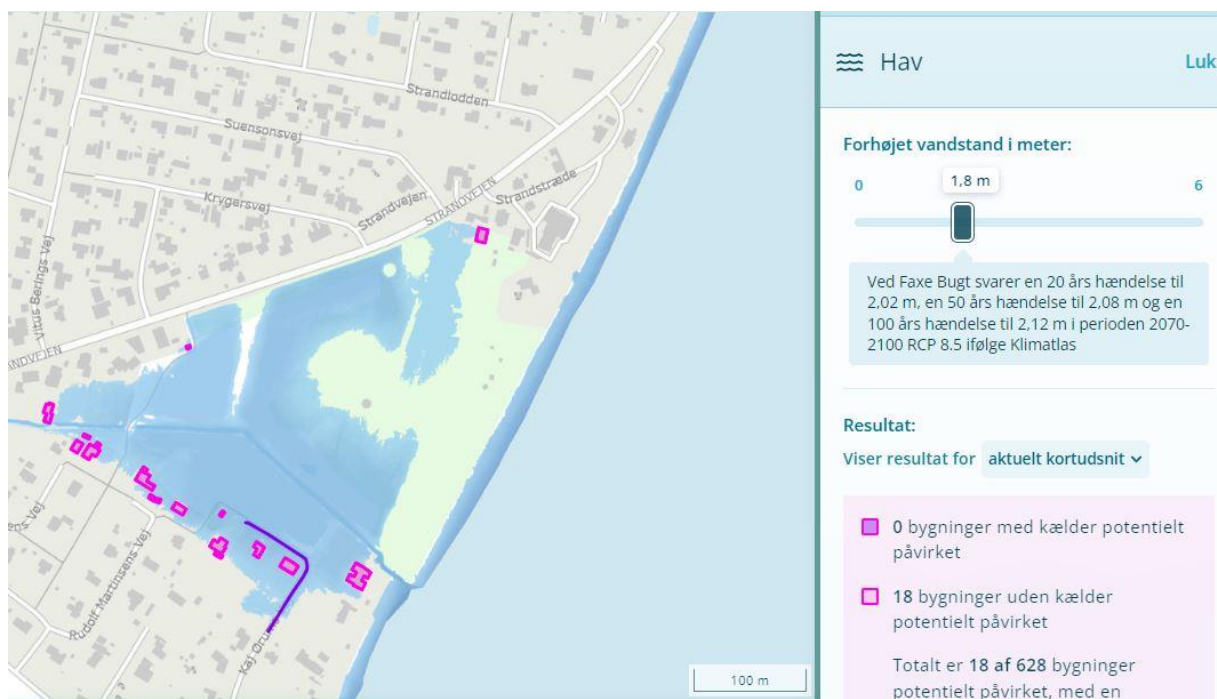
Figur 6-2 Oversvømmelse for vandstand +1,8 m

Det ses at for vandstand +1,8m når vandet op til Efterskolen bagom den lidt højere kystbræmme og det er kun bygningen mod sydvest som er påvirket

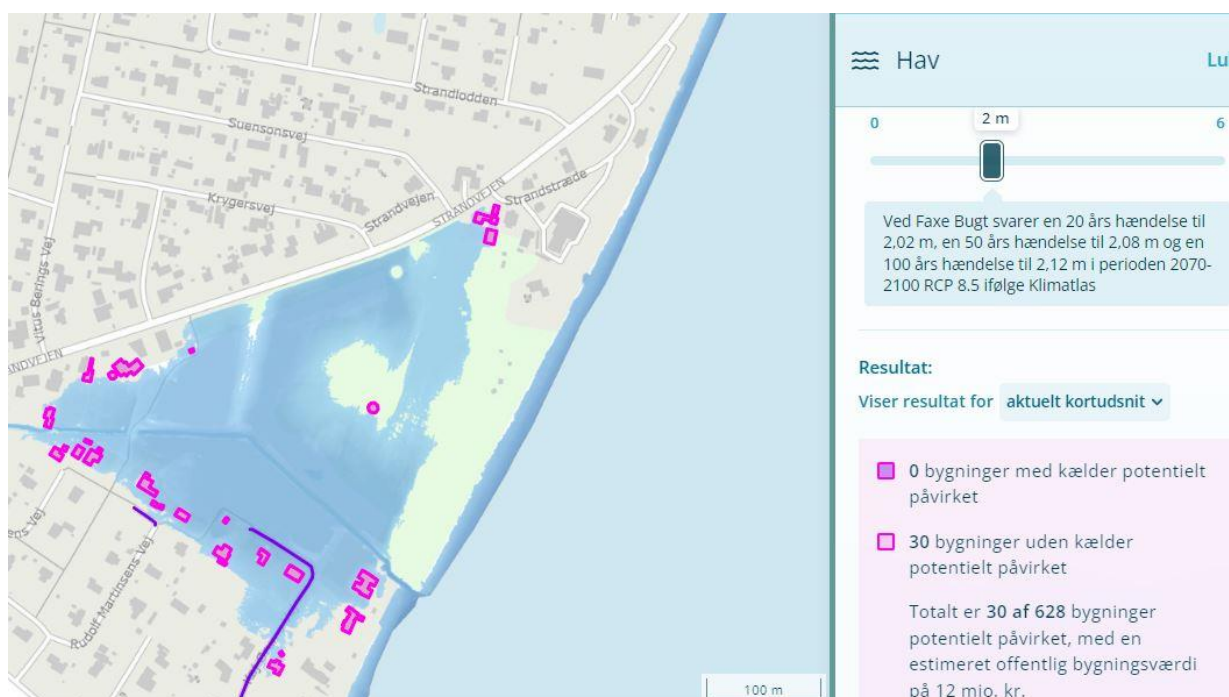
Figur 6-3 Oversvømmelse for vandstand +2,0 m

For vandstand +2,0 m er der tale om tre af Efterskolens bygninger som bliver påvirket og måske oversvømmet.

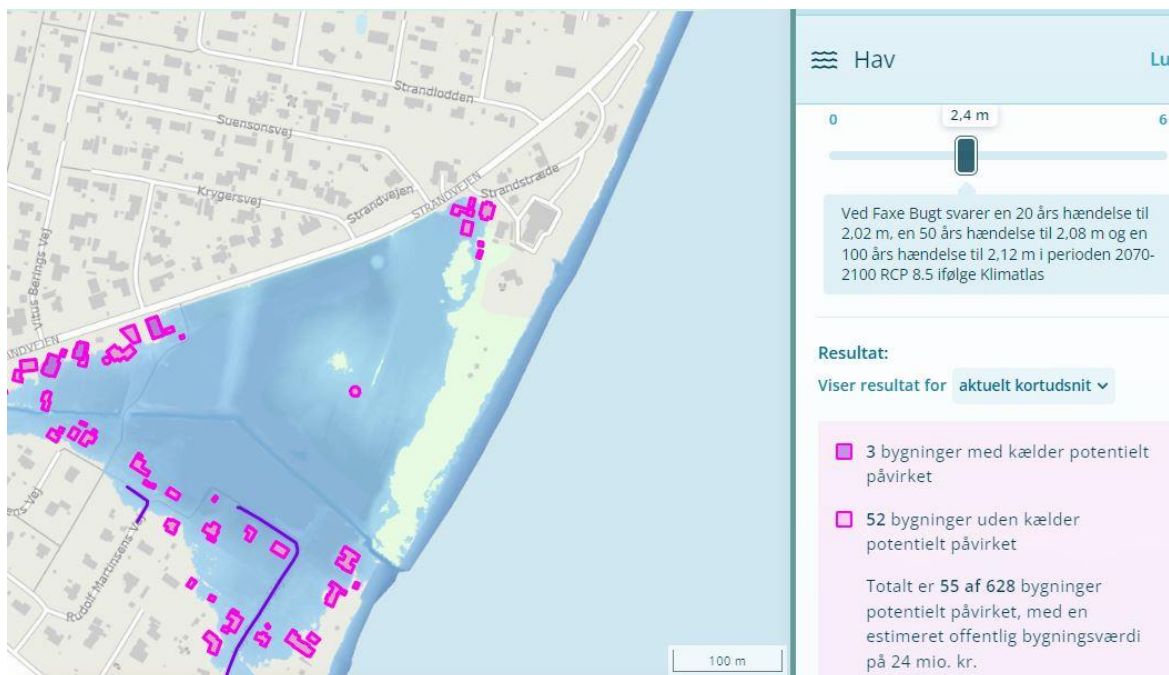
Figur 6-4 Oversvømmelse for vandstand +2,4 m

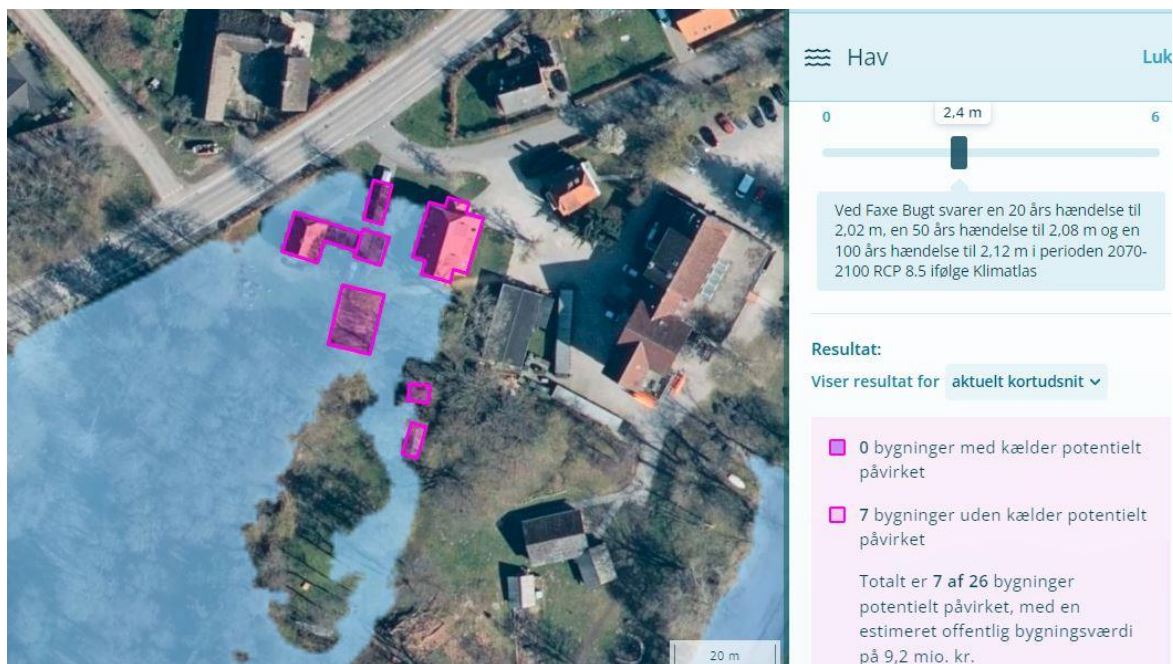
Figur 6-5 Oversvømmelse for vandstand +2,4 m, detaljer ved Efterskolen

For en vandstand på +2,4 m er der tale om at alle de vestligst liggende bygninger, seks i alt, bliver oversvømmet, mens Efterskolens hovedbygning går fri. Ifølge Figur 2-26 ligger hovedbygningen lidt højere i kote +2,75 m.
