# **Indre Kyster – skitseprojekter**

## **Fakse Ladeplads**

**Kystdirektoratet  
COWI**

**Skitseprojekt nr. 14  
December 2001**

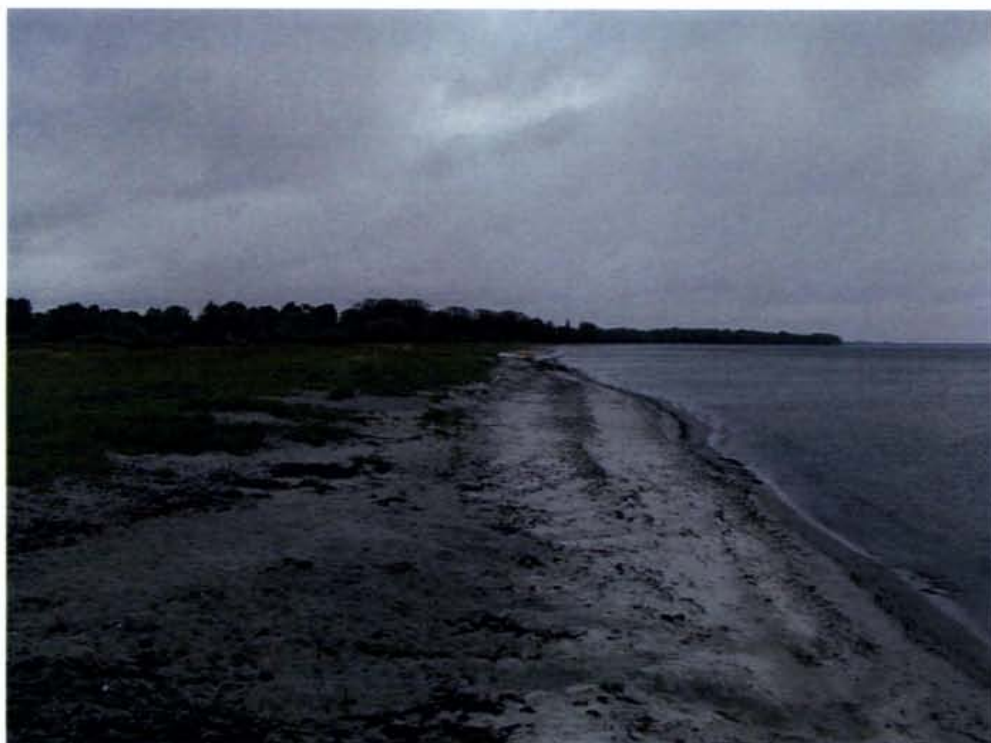
Nordøst for havnen er stranden bred og sandet med bagved liggende lave tilvoksede klitter. Der er 200-300 m til nærmeste bebyggelse, foto 1. Umiddelbart nord for havnen er der et lille åudløb. Der er generelt meget tang på dette sted, foto 2.

Foto 1: Nordøst for havnen. Foto taget mod nordøst.

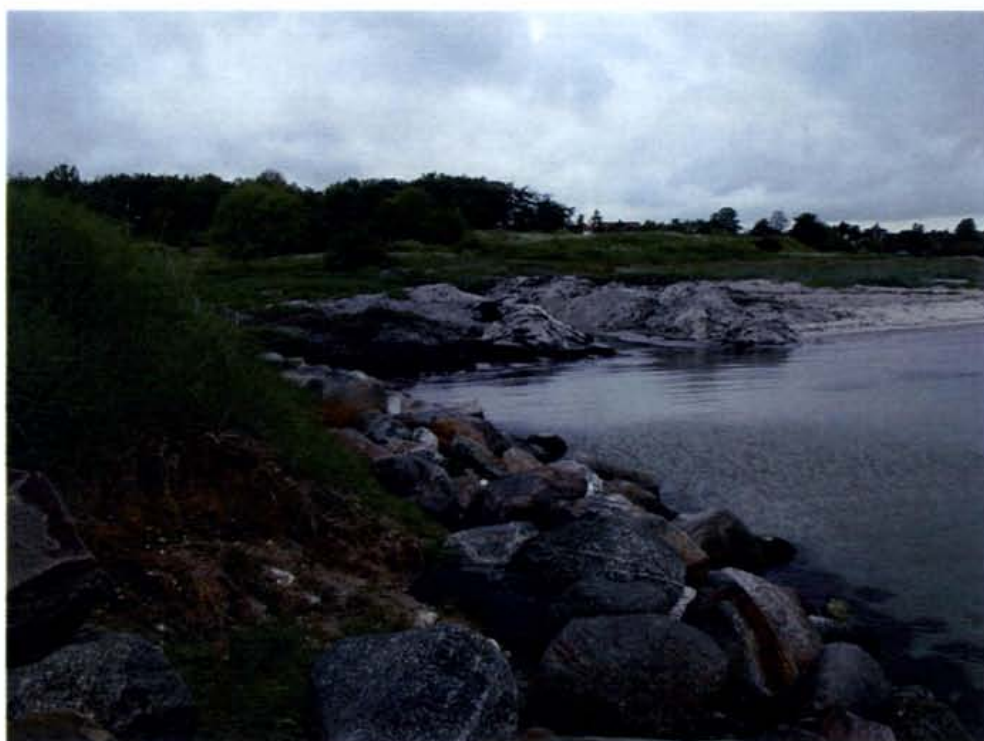
Foto 2: Nordlig del af havnen. Udløb ses i baggrunden.

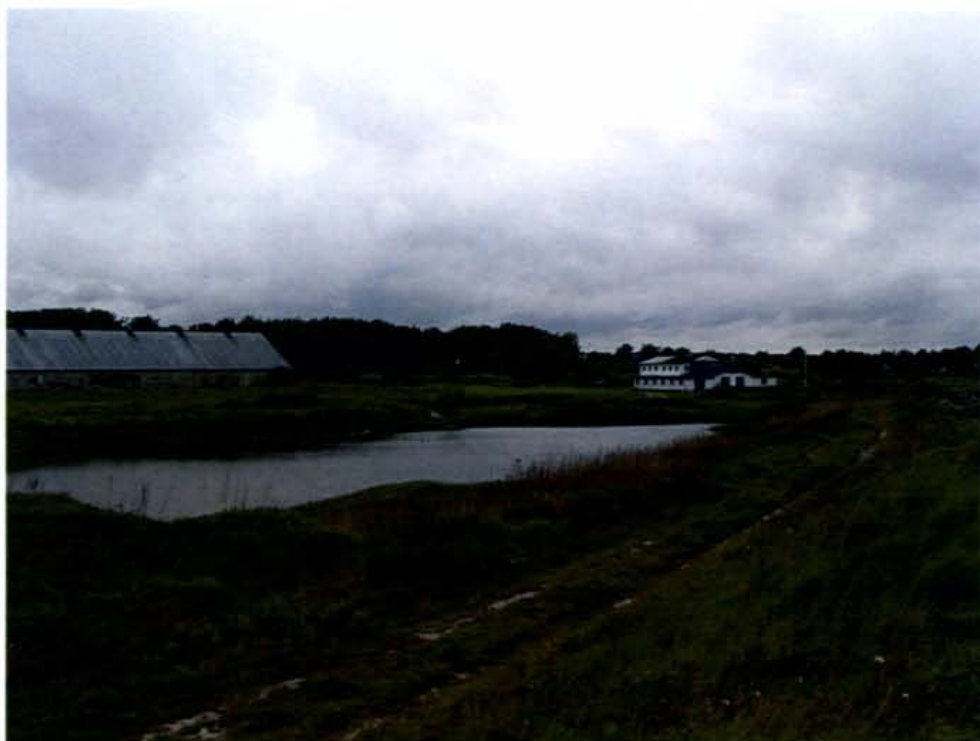
Havnepladsen anvendes kun til sandlager. I den østlige del af arealet findes et uopfyldt areal, der fremtræder som en sø. Dette anvendes til deponering af havneslam og uanvendelige kalkprodukter, foto 7.

Foto 7: Det delvist opfyldte havneområde bag stenkastningen. Foto taget mod nord.

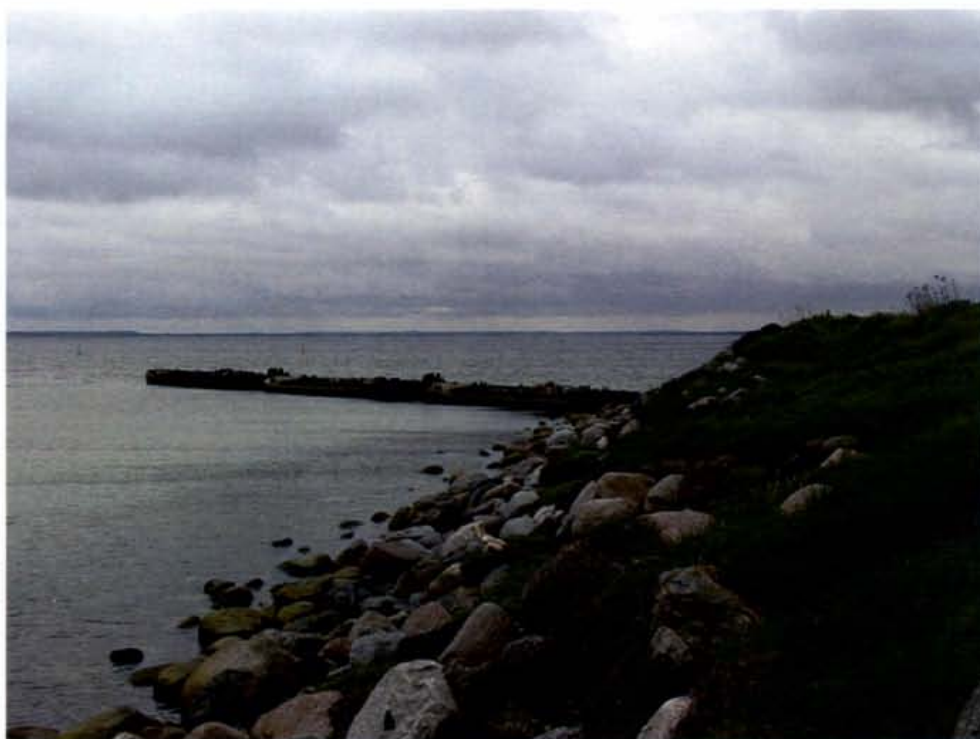
Øst for sejltredden ved indsejlingen til havnen er der en sandfangsmole til forebyggelse af tilsandingen af sejltredden og havnebassinet. Molen består af tre delvist nedsænkede betonpramme med en længde på i alt cirka 80 m fyldt med store sten, foto 8 og 9. Den generelle sedimenttransport er fra nordøst mod sydvest, og molen fanger derfor sand på nordøstsiden, hvilket ses af at vanddybden er omtrent 2 m ved den yderste nordøstlige del af molen, hvor der ellers ville forventes at være 3-4 m dybt ifølge optegnelser over dybdekurver. Sandfangsmolen fanger ikke alt sandet, idet der også er forholdsvis lavt på sydvest siden af prammene. Det er oplyst, at der oprenses cirka 6.000 m<sup>3</sup>/år fintkornet sediment indeholdende meget organisk materiale fra sejltredden. Dette materiale klappes på anvist klapplads.

Foto 8: Sandfangsmole af betonpramme. Foto taget mod syd.

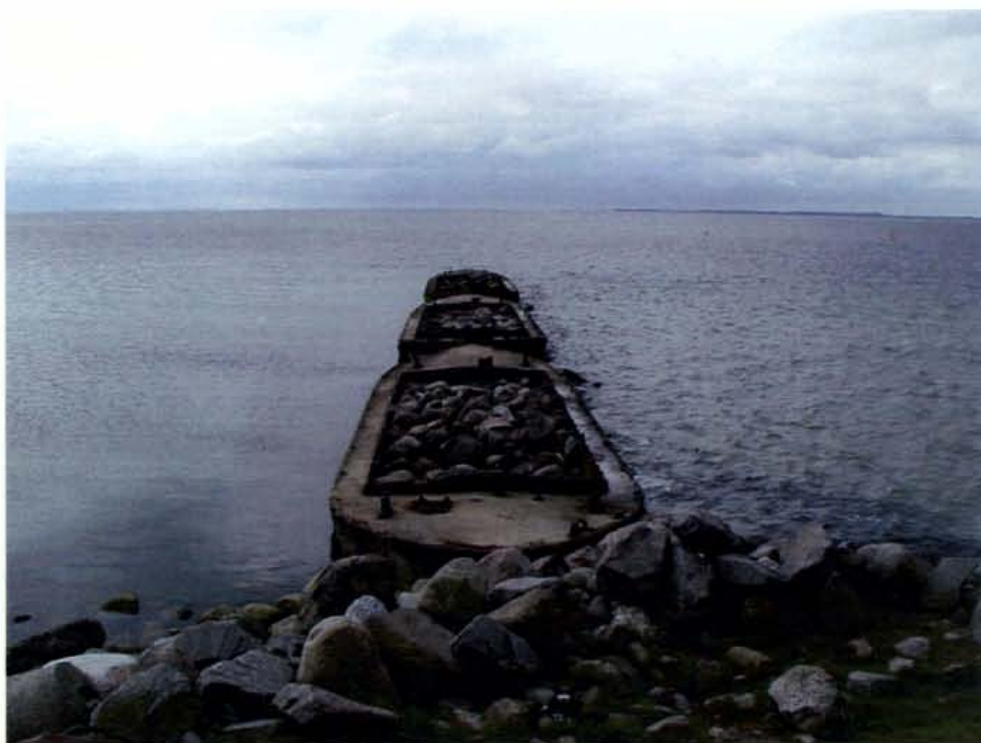
Foto 9: Betonprammene til beskyttelse af havneindsejlingen mod tilsanding.

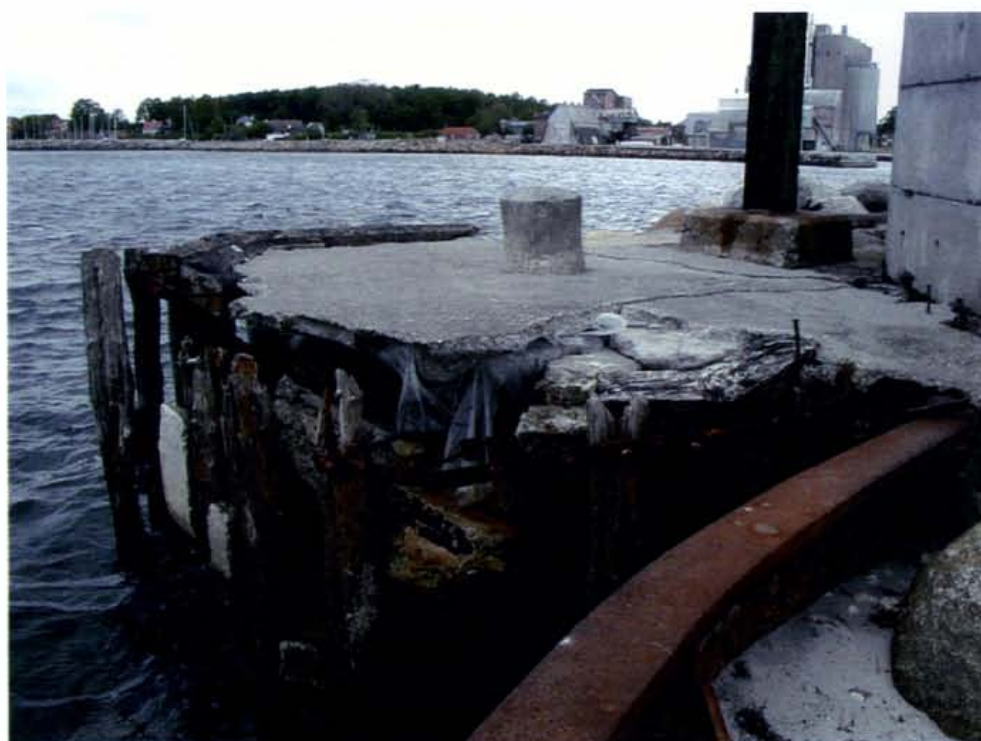
Foto 10: Forfalden anløbskaj på sydsiden af havneopfyldningen ud til sejlerenden. Foto taget mod sydvest.

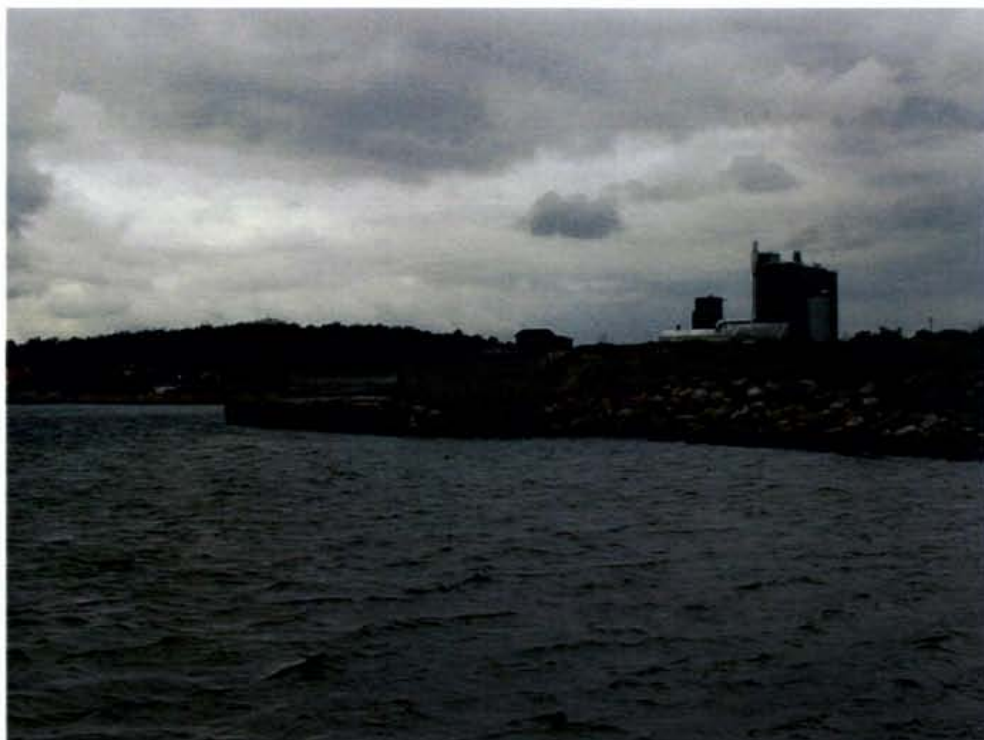
Foto 11: Den forfaldne anløbskaj set fra sandfangsmolen.

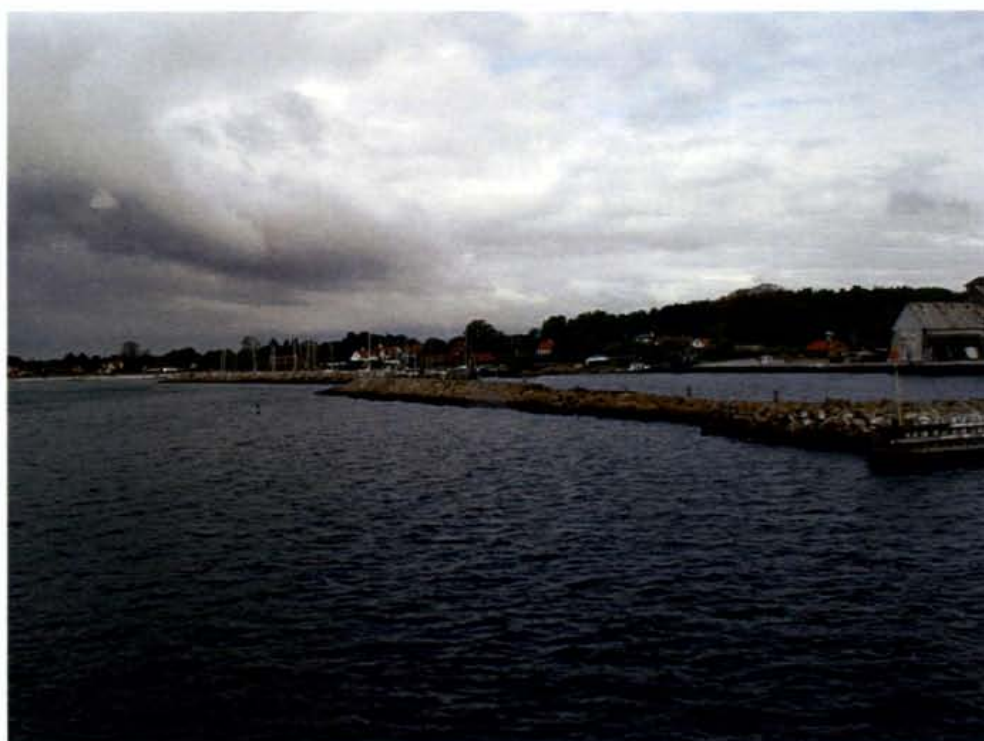
Selve havnebassinet er beskyttet med en stenkastningsmole, foto 12.

Foto 12: Stenkastningsmolen der beskytter havnebassinet og lystbådehavnen. Foto taget mod sydvest.

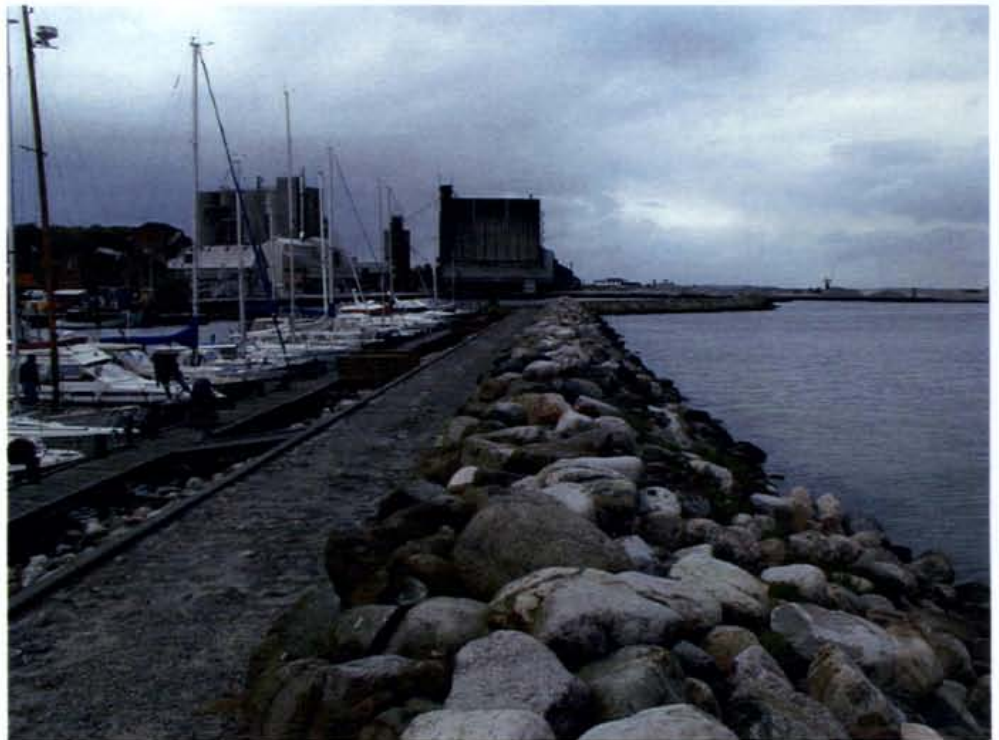
Lystbådehavnen ligger inde i bunden af havnebassinet sydvest for industrihavnen. Stenkastningsmolen er her så høj, at man ikke kan se vandet fra havneområdet. I den sydlige ende af lystbådehavnen er placeret et slæbested med en lille læmole, også af sten, foto 13.

Foto 13: Stenkastningsmolen ved lystbådehavnen. Foto taget mod nordøst.

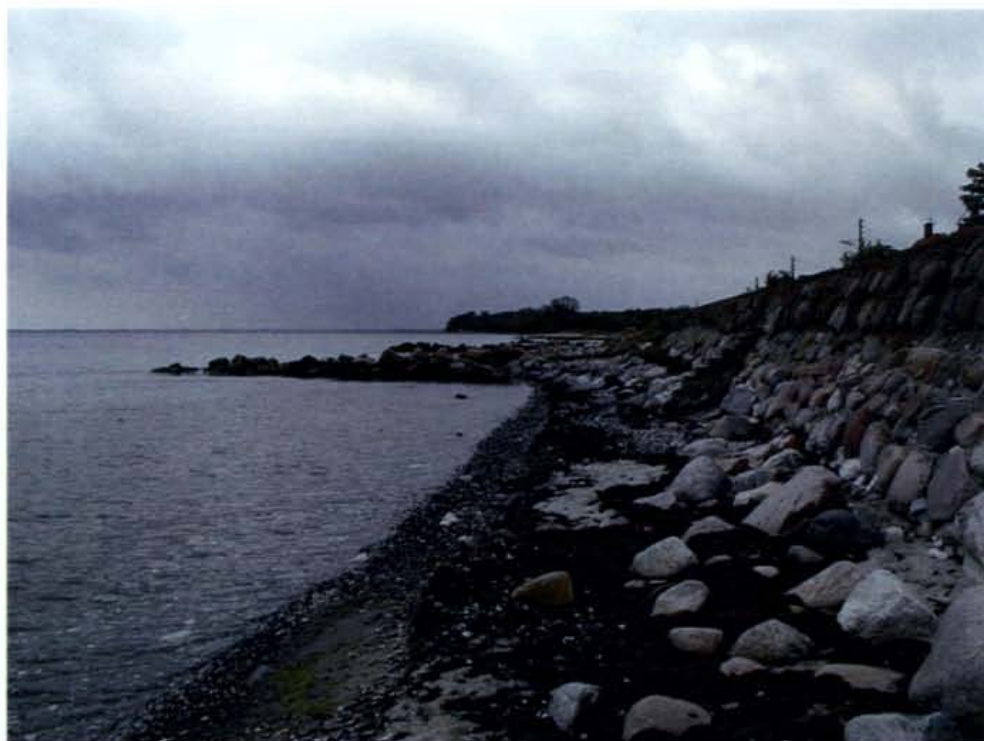
Foto 15: Stranden sydvest for havnen hvor al sandet er borteroderet. Foto taget mod sydvest.

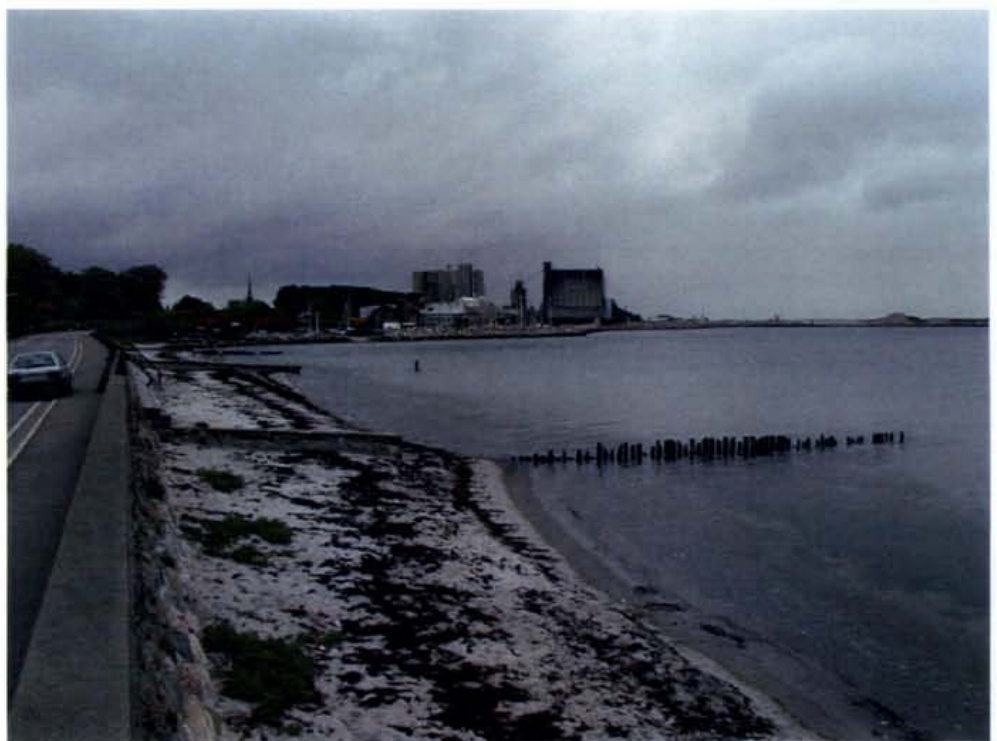
Umiddelbart sydvest for havnen er der en smal strand med groft sand, hvor der aflejres en del tang. Denne strand bliver gradvist smallere og forsvinder helt efter cirka 150 m. Profilet bliver samtidig mere stejlt. Der ses tydelig læsideerosion på grund af havnens tilstedeværelse, da kystlinien er tilbagetrukket i forhold til kystlinien nordøst for havnen. På denne delstrækning bevirker havnen, at der dannes et såkaldt idvande (modsat rettet strøm), så der er lokal nordøstgående netto materialetransport, hvilket har forårsaget en aflejring ved de første høfder på delstrækningen, foto 19. Sydvest herfor ses igen sydvestgående nettotransport, foto 20 og 21.

Foto 20: Stranden sydvest for havnen set mod nord st.

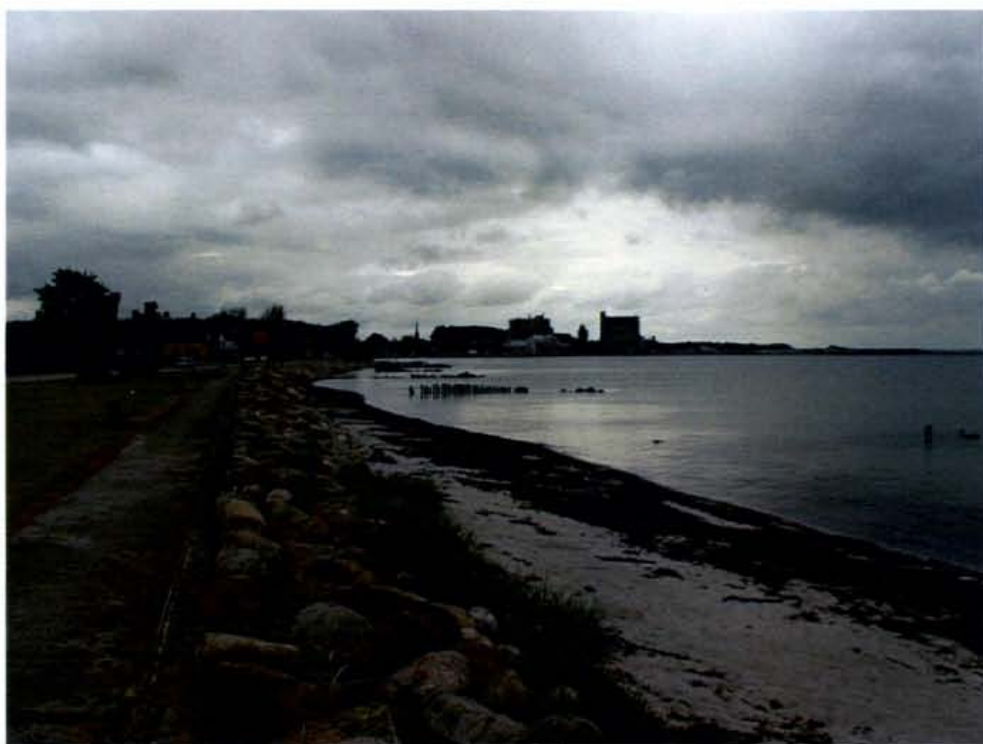
På den sidste del af strækningen indtil Fakse Å's udløb bliver stranden igen gradvist lidt bredere og profilet mere fladt, foto 22 og 23.

Foto 23: Stranden lige nordøst for Fakse Å. Foto taget mod nordøst.

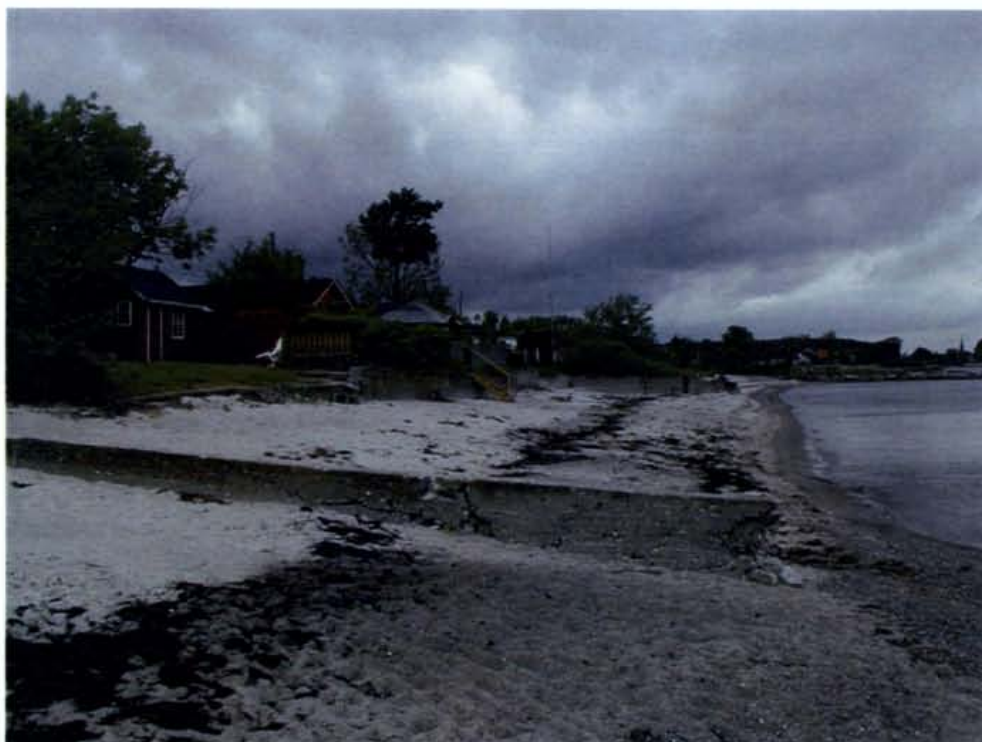
På denne delstrækning er der en forholdsvis bred sandstrand, som er trukket lidt tilbage i forhold til kysten nord for Fakse Å's udløb på grund af ledeværket. Omtrænt 50 m nede af stranden findes en cirka 70 m lang betonstøttemur, der på det første stykke har et fremspring. Murens top er cirka 1 m over stranden på besigtigelsestidspunktet, foto 25.

Foto 25: Stranden sydvest for Fakse Å ud for Rosendal Gods' sommerhuse. Der ses et fremspring i beton støttemuren og en nedbrudt hofde. Foto taget mod nordøst.

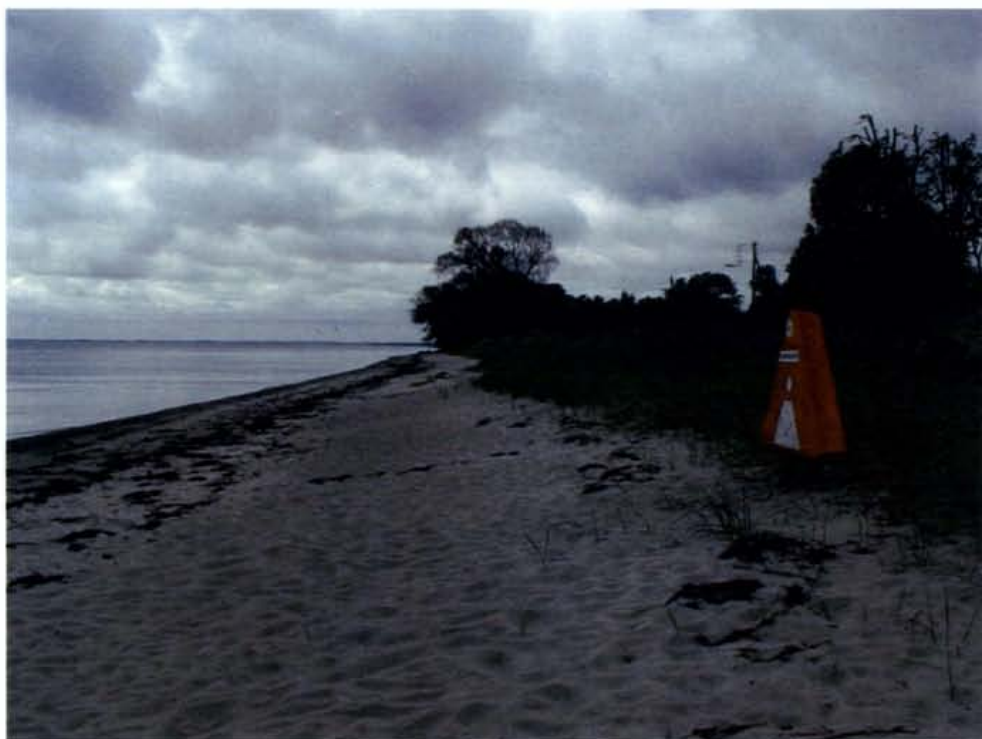
Den resterende del af kysten er en bred stabil sandstrand med en betonstøttemur langs vejen, foto 26.

Foto 26: Stranden uden konstruktioner på tværs umiddelbart sydvest for Rosendal Gods' sommerhuse.

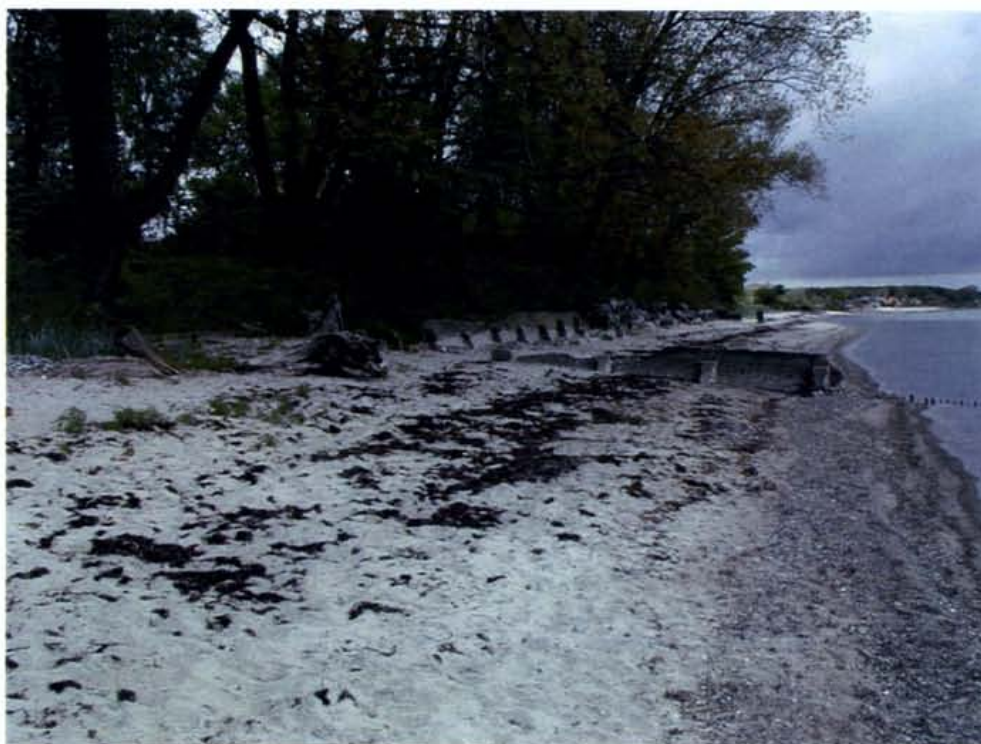
Kysten skifter nu udseende, idet der bag sandstranden er en cirka 2 m høj moræneklint, der er tilgroet med buske og træer. Langs skolens arealer er der flere forskellige mere eller mindre nedbrudte støttemure og høfder af beton. Dele af støttemurene er dækket med sten, foto 27. Sydvest for skolen og hen til et lille kanaludløb er der ingen konstruktioner. Stranden bliver mere stenet mod sydvest, foto 28. Der er på hele delstrækningen fra Strandlodshuse til den lille kanal langt fra stranden til bebyggelse og andre værdier.

Foto 27: Stranden ud for skolens arealer. Foto taget mod nordøst.

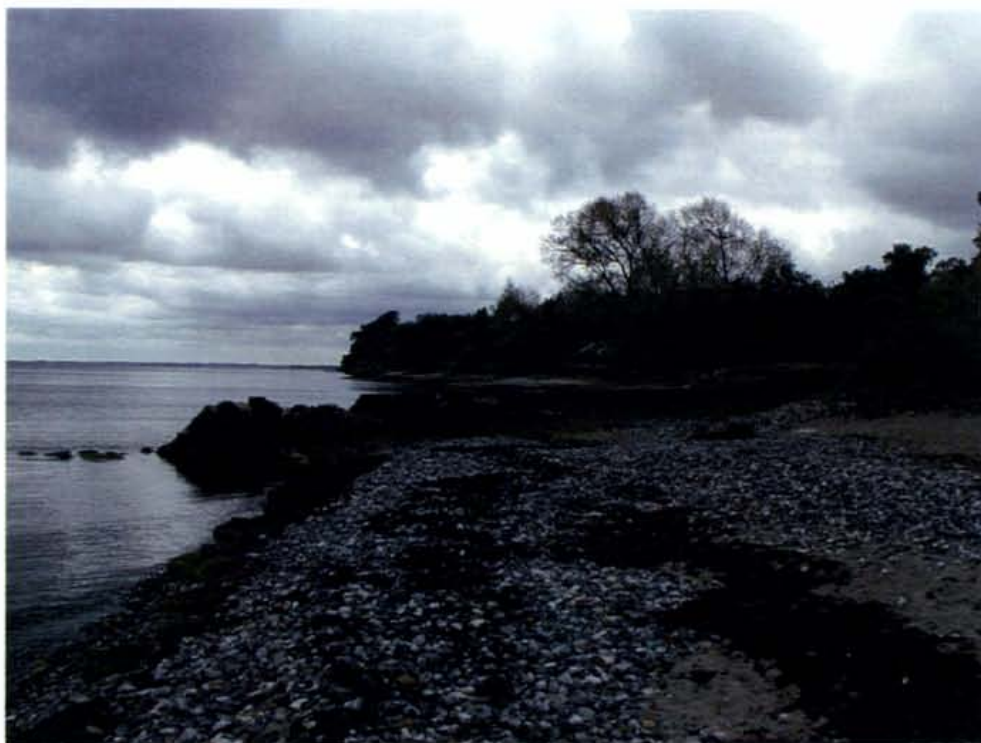
Der er opført et ledeværk i beton og sten samt en sluse ved udmundingen af den lille kanal, Kruse Bæk, foto 29. Ledeværket er beskadiget flere steder, men virker dog stadig, og fungerer samtidig som en høfde med luvafløjring på nordsiden og læsideerosion på sydsiden. Dette ses tydeligt på kysten umiddelbart sydvest herfor, hvor kysten er rykket tilbage, foto 29 og 30.

Foto 29: Høfden ved den lille kanal, Kruse Bæk. Der ses mange sten på stranden. Foto taget mod sydvest.

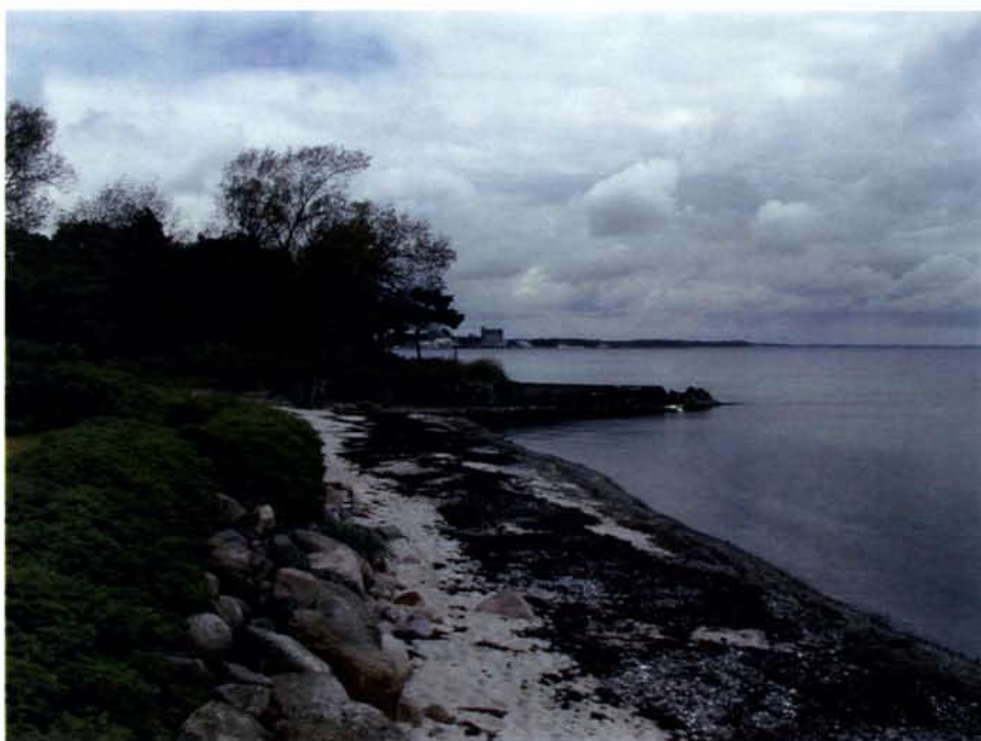
På resten af strækningen fra kanalen til Delhoved lige nordøst for Strandegård Dyrehave er stranden generelt smallere. Dette skyldes, at ledeværket ved kanalen fanger det sand, der transporteres mod sydvest. De private grundejere har på denne del af strækningen udført individuelle skræntbeskyttelser. Dette har resulteret i meget forskelligt udseende konstruktioner: lave lodrette betonstøttemure, foto 31 og 32, og høje brede skræntbeskyttelser med meget store sten eller beton, foto 30 henholdsvis 33. Derudover er der flere høfder primært af sten på

Foto 30: Stranden umiddelbart sydvest for kanalen. Læsideerosion på grund af høfden ses tydeligt.

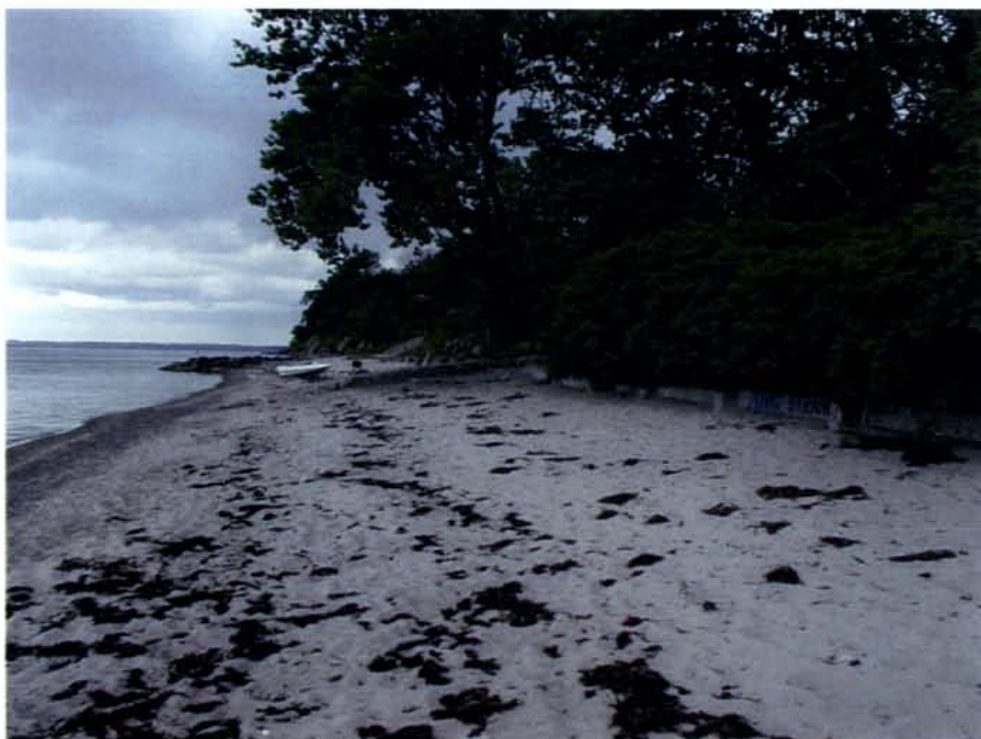
Foto 32: Stranden nordøst for Delhoved hvor klinten er fastholdt med stenhøfder. Der ses en bådrampe af beton i forgrunden.

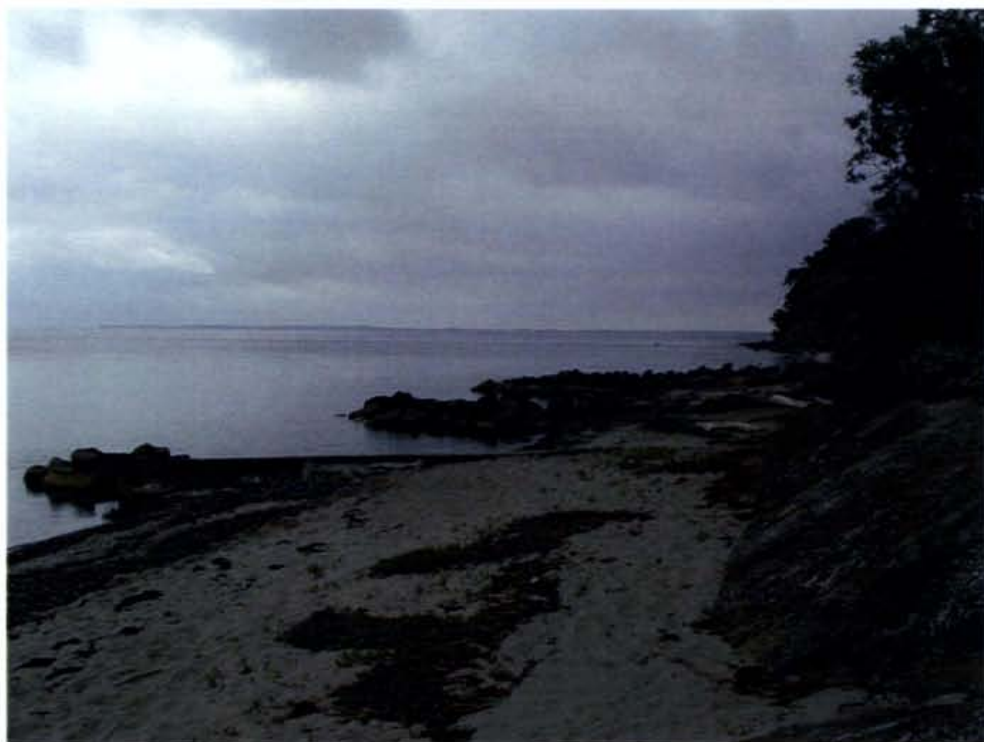
Foto 33: Kystbeskyttelse med høfder ved Delhoved.

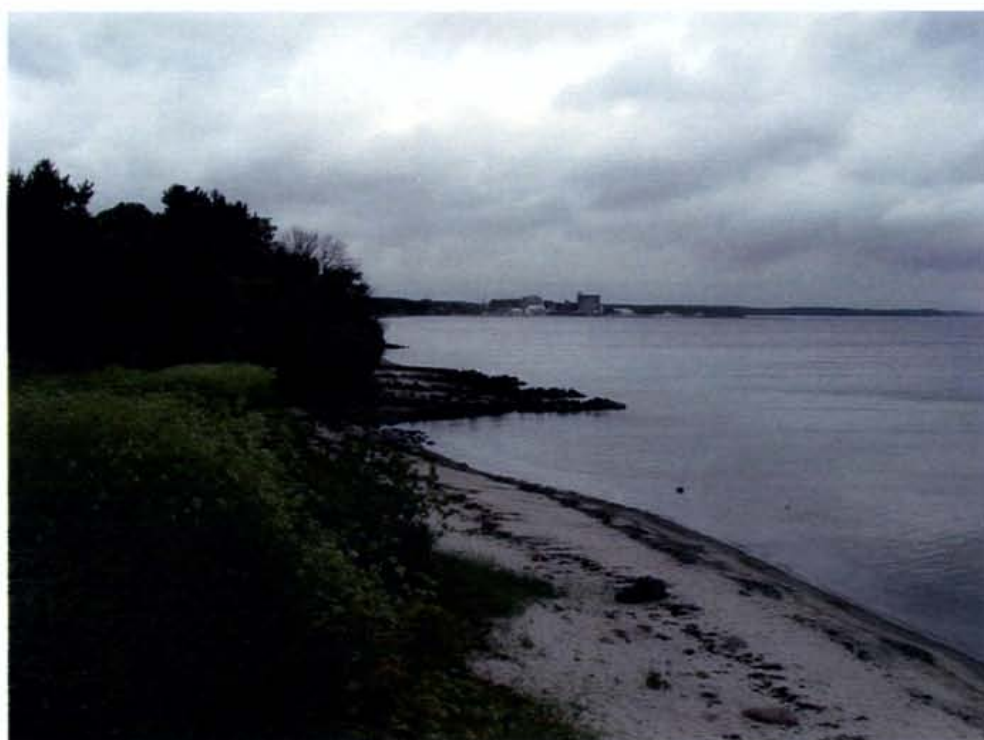
delstrækningen, og der afsluttes med fire høfder umiddelbart efter hinanden til fastholdelse af kysten ved Delhoved, foto 34 og 35. Der er desuden opført en bådrampe i beton, foto 36.

Foto 34: Kystbeskyttelsen ved Delhoved set fra klinten sydvest for. Foto taget mod nordøst.

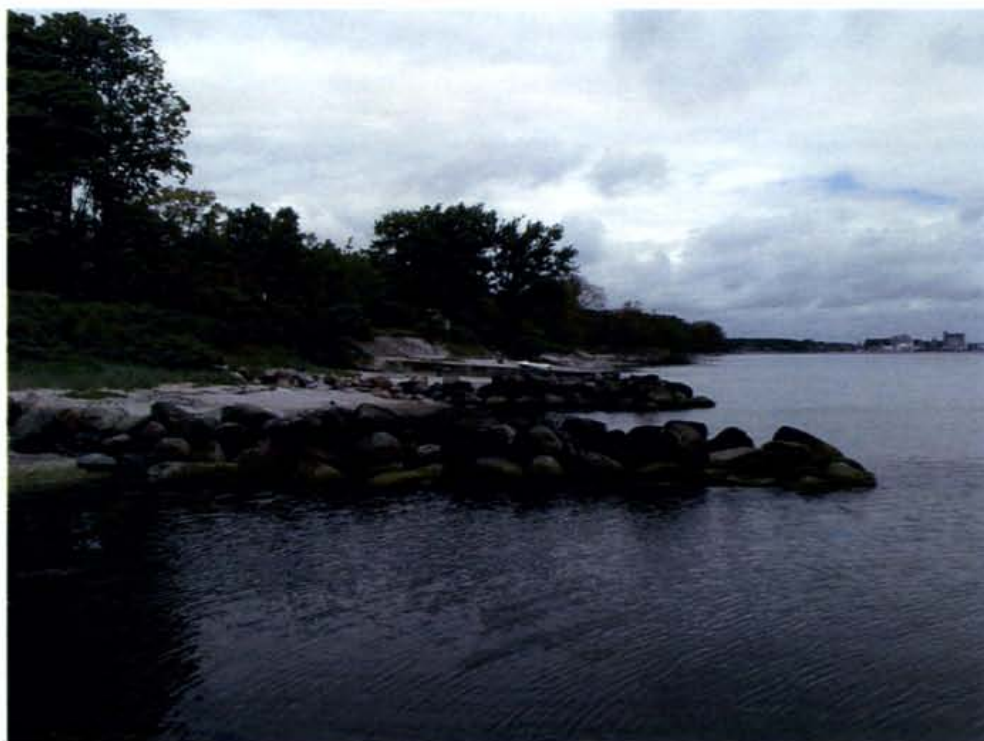
Foto 35: Kystbeskyttelsen ved Delhoved. Foto taget mod nordøst.

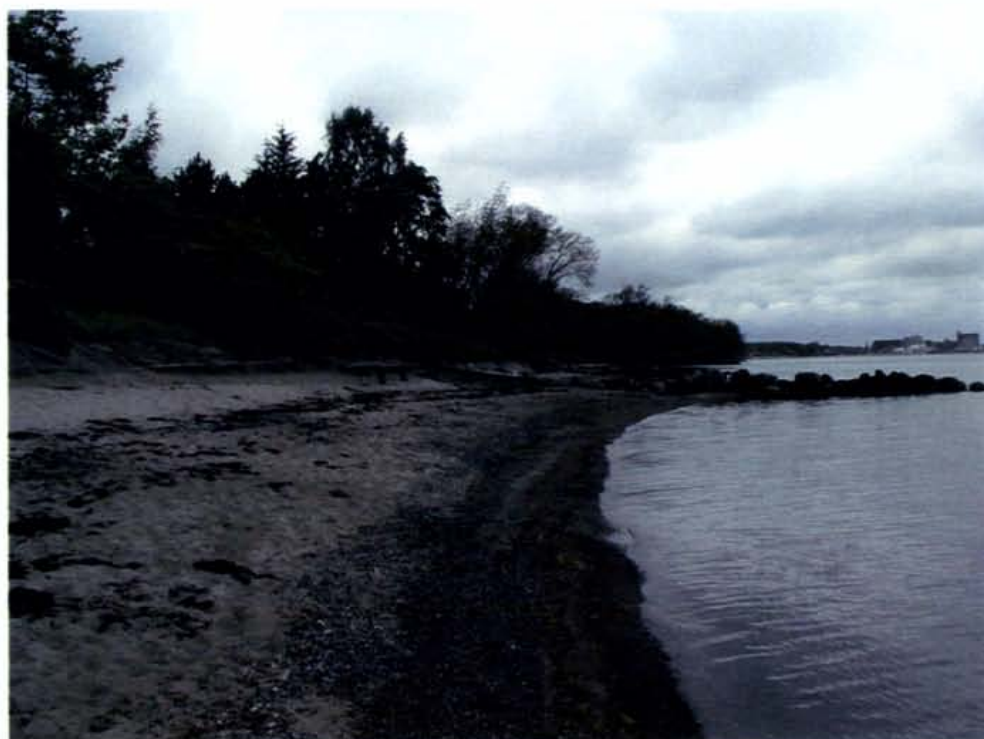
Foto 36: Stranden umiddelbart nordøst for Delhoved.

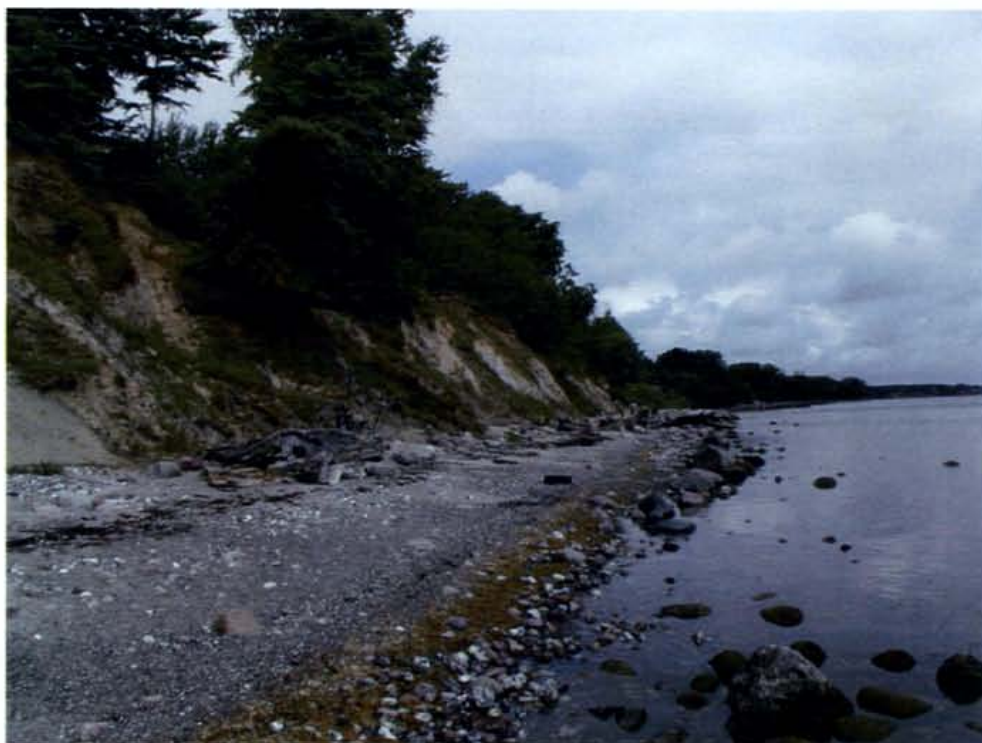
Sydvest for bebyggelsen ligger et naturareal, hvor der ikke er kystbeskyttet. Der sker indimellem erosion i den cirka 7 m høje moræne kystklint her, foto 37.

Foto 37: Den naturlige kyststrækning sydvest for strækningens afslutning.  
Foto taget mod nordøst.
