**Slots- og Kulturstyrelsen  
Afdeling Nykøbing Falster**

18. november 2019  
Jour. nr.: 19/09495-5

**Udtalelse vedr. digerne D00.107.640, D00.107.744 og D00.107.721  
på matr. nr. 3a og 3u Bjerrede By og 2a og 6a Ulstrup By, Terslev,  
Faxe Kommune**

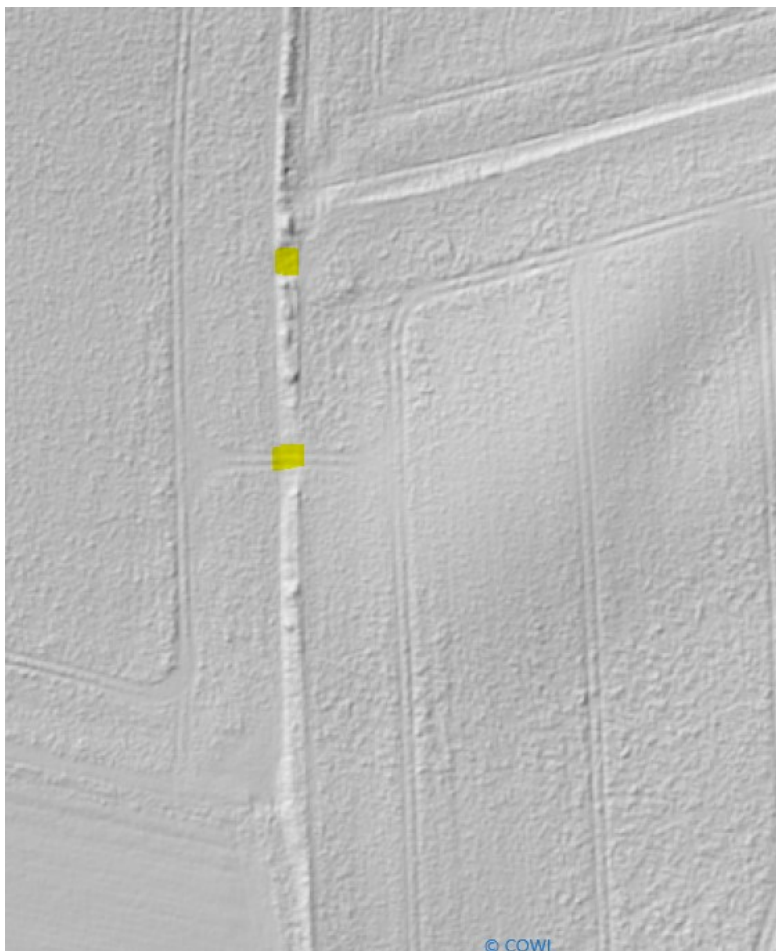
### Digeregistreringen i Miljøportalen

Diget D00.107.640 er korrekt registreret som beskyttet, og med den korrekte placering og udstrækning. På højdemodellen og på luftfotos ses to steder, hvor diget er forstyrret som følge af overkørsel i forbindelse med markarbejde. Den nordlige overkørsel ses fra luftfoto 2004 og frem til 2010, hvorefter den sydlige overkørsel tages i brug i stedet for. Forholdene kan med fordel indgå i kommunens behandling af ansøgningen. I modsat fald vil Slots- og Kulturstyrelsen følge op på forholdene efterfølgende. Forholdene skal udbedres ved påkastning af egnet jord og tilklapning til en fast form, såfremt der ikke meddeles dispensation til evt. at bevare den ene overkørsel.

De to overkørsler i diget D00.107.640

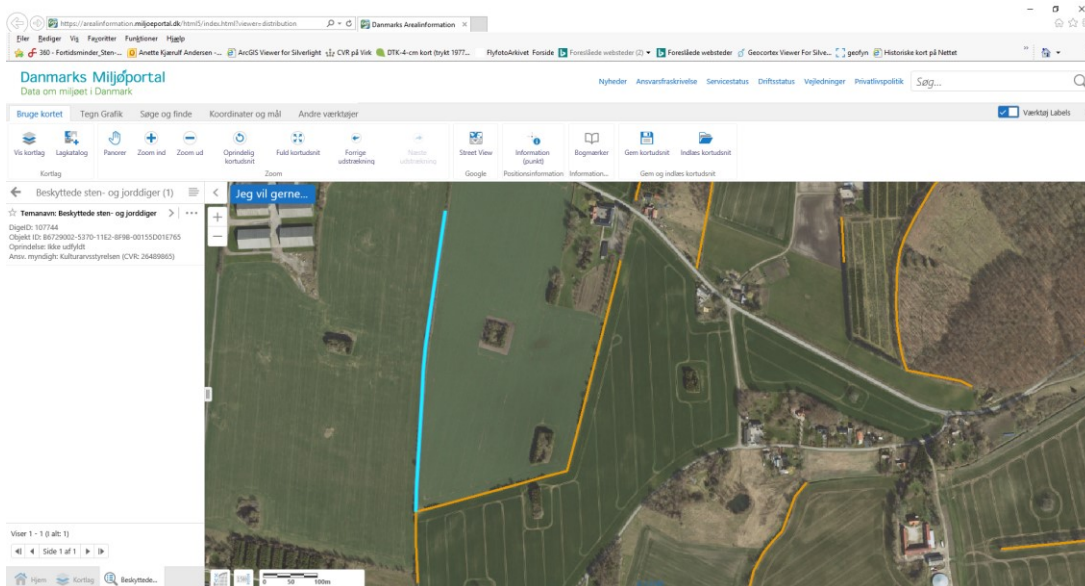
Digeregistreringen i Miljøportalen

Strækninger har ikke været korrekt registreret i Miljøportalen, idet den nordlige del er fjernet længe før 1992. Det fremgår både af luftfotos og de lave målebordsblade. Strækningen, der er beskyttet, er kun de sydligste ca. 222 meter. Diget vurderes ud fra luftfotos og højdemodellen at være intakt på den beskyttede strækning.

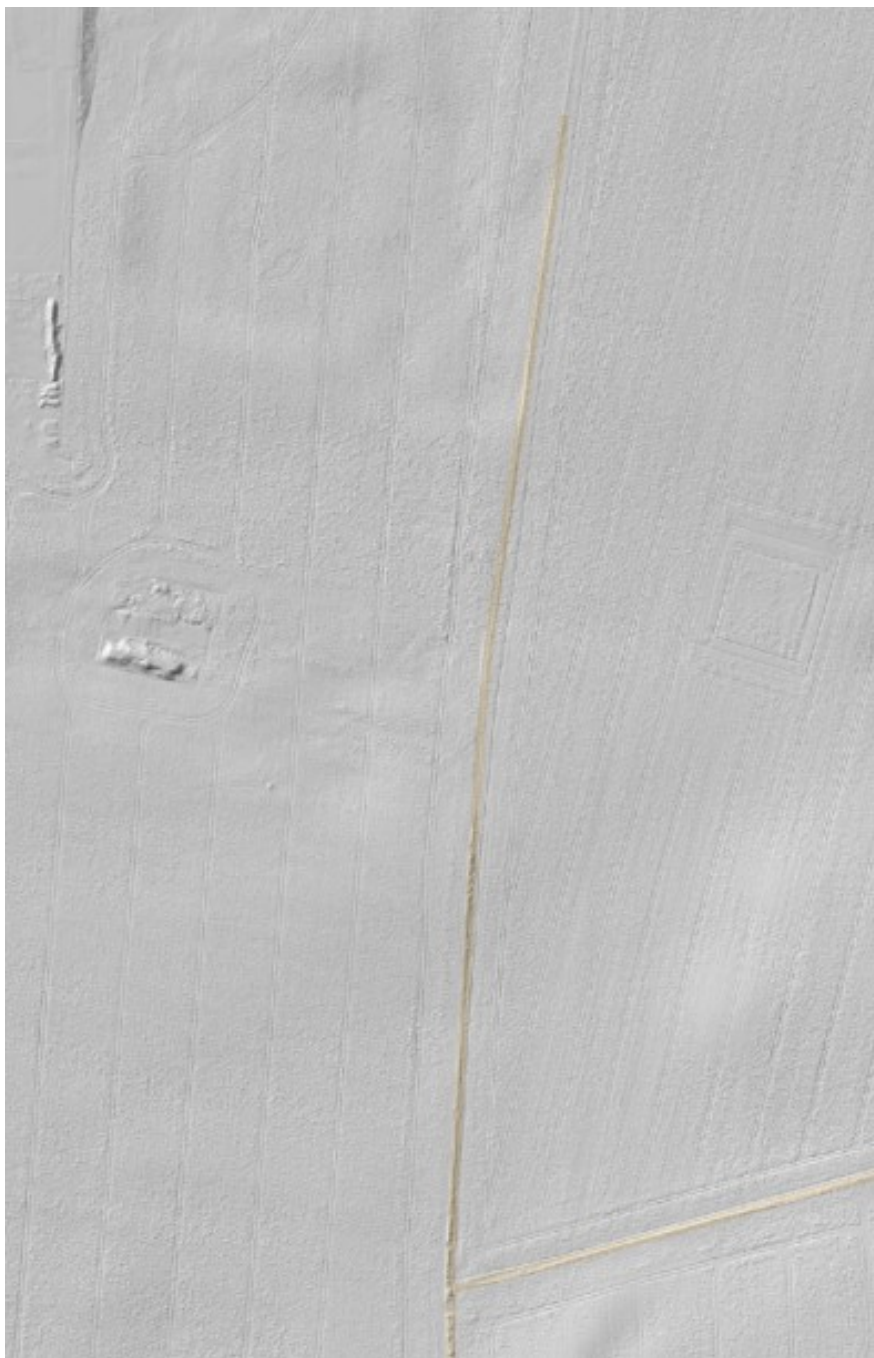
Udsnit af højdemodellen med digedigere registreringen over. Den nordlige del af dige D00.107.744 er fjernet før 1992, mens de sydlige ca. 222 meter er beskyttet

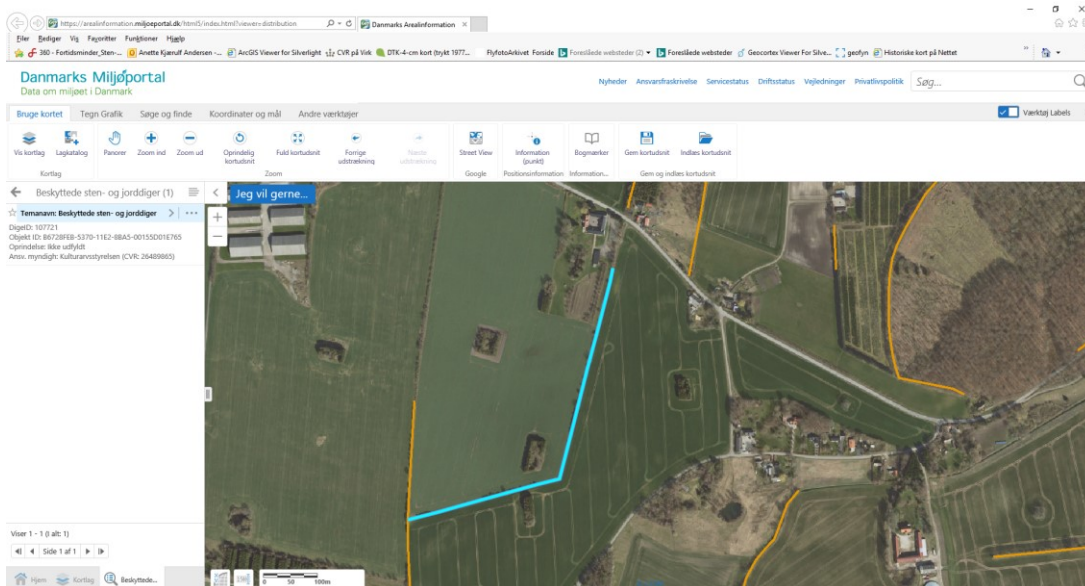
Digereistreringen i Miljøportalen

Diget D00.107.721 fortsætter på 4 cm-kortet en del længere mod nord, end det er registreret i miljøportalen. Den nordligste del af diget, ses dog ikke på højdemodellen, og der vurderes ud fra luftfotos ikke at være sket ændringer på denne strækning siden før 1992. Digeregistreringen er dog blevet rettet lidt på baggrund af højdemodellen, da diget slutter ca. 6,5 meter længere mod nord, end der var registreret.

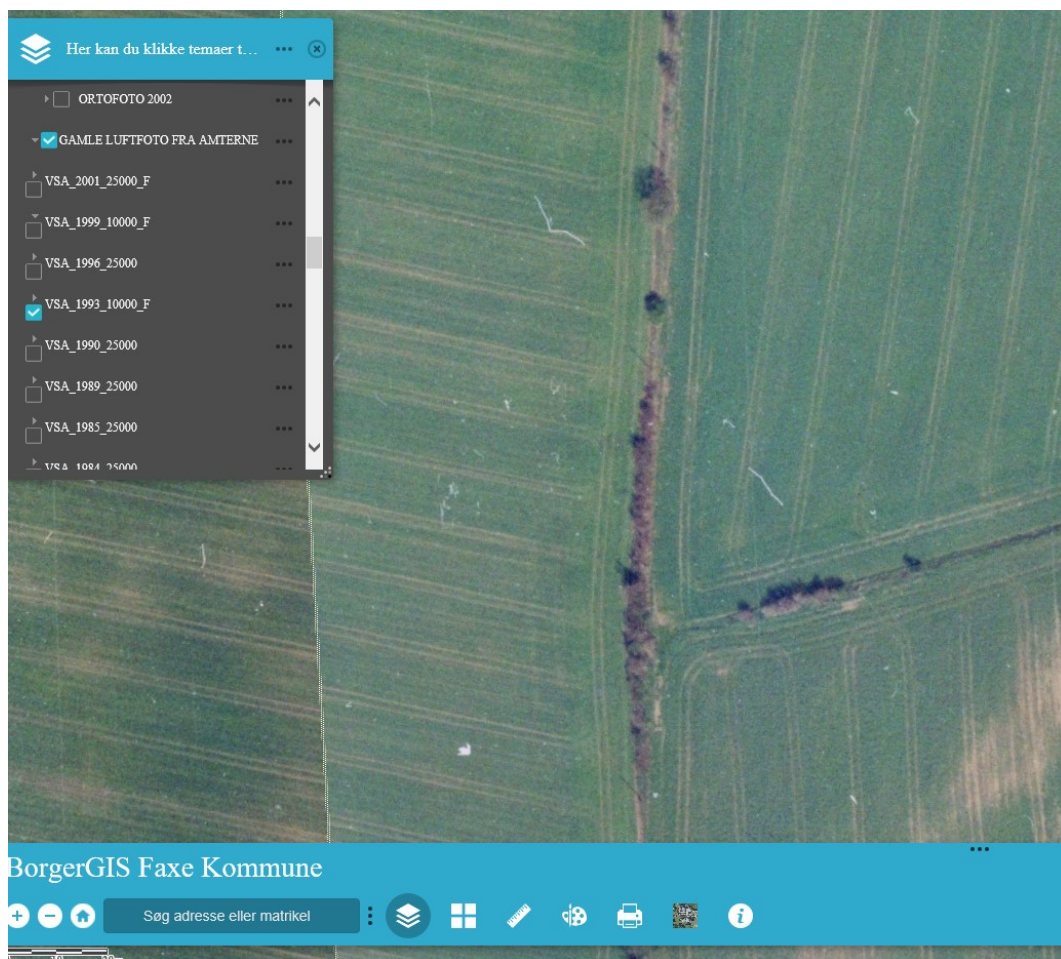
Den sydvestligste ende af diget, hvor det møder D00.107.640, D00.107.744 ser på højdemodelle ud til at være forstyrret. På luftfoto fra 1993 ses det tydeligt, at der er et ældre og lovligt gennembrud på ca. 12 meter. Denne strækning er derfor slettet i Miljøportalen.

Luftfoto fra 1993 fra Vestsjællandsamt, hvor gennembruddet i sydvestlige ende af diget D00.107.721 fremgår.

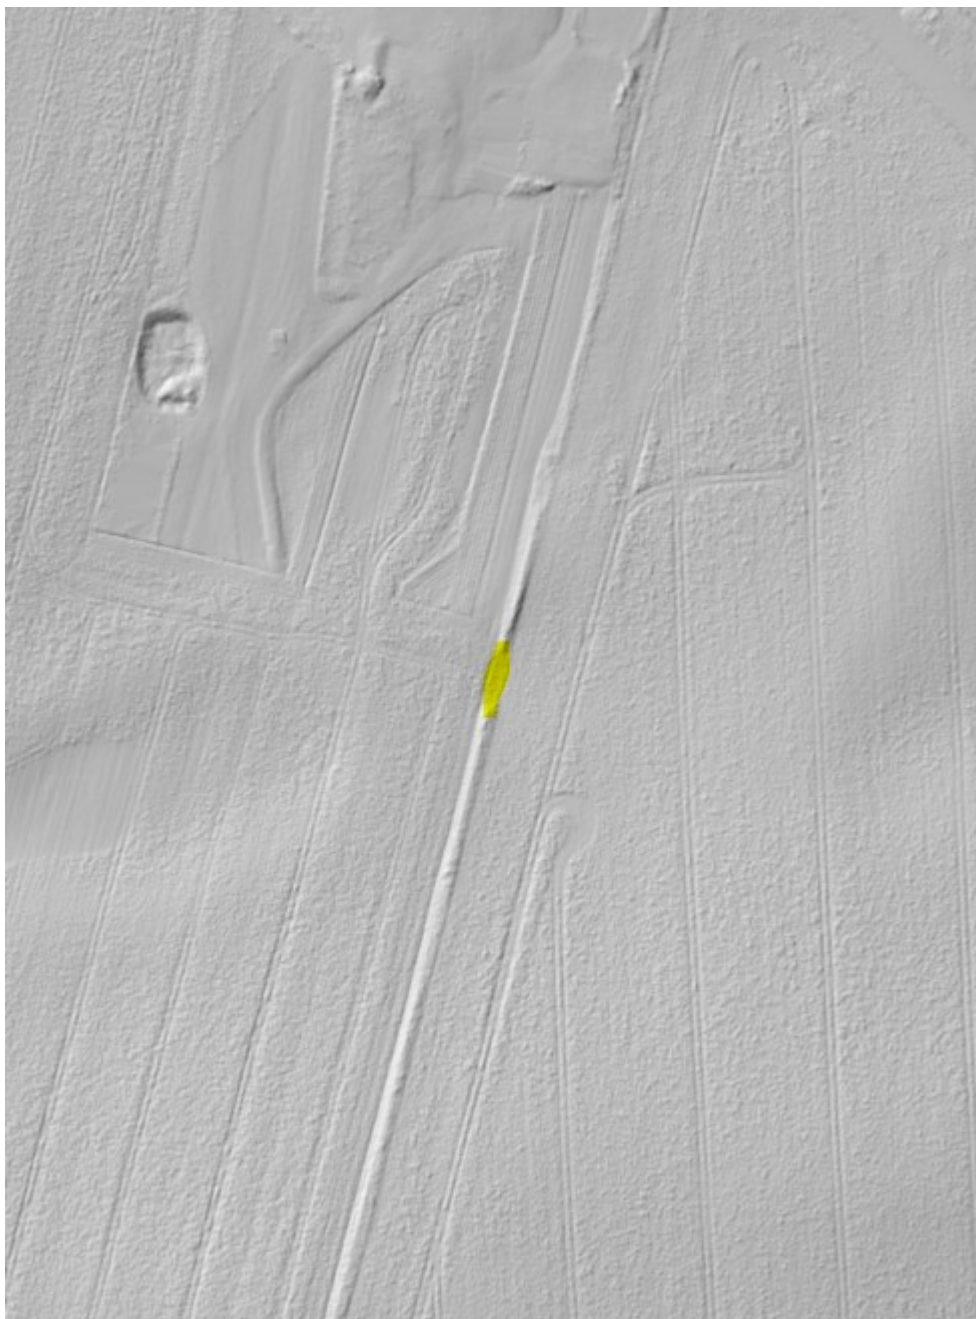
Omkring 124 meter fra den nordlige ende af diget D00.107.721 starter en ca. 14 meter lang strækning, hvor diget er næsten i niveau med det omgivende terræn. Strækningen ser ud til at være blevet jævnet, dog er der ikke på noget luftfoto fra 1993 og frem noget der tyder på en overtrædelse. Den lave strækning af diget falder sammen med et mere vådt område, som jf. luftfotos strækker sig fra SV mod NØ på tværs af diget. Det er derfor muligt, at denne strækning af diget altid har været lavere, for at muliggøre, at vandet kan komme væk. Mod syd bliver diget smallere, dette ses allerede på luftfotos fra 1954, og der ser således ikke ud til at være sket nogen forstyrrelse af det beskyttede dige.

Højdemodellen med den lave strækning ca. 124 meter fra nord enden af diget D00.107.721
